Bestandsaufnahme (gem. C-Bericht)		Beschreibung des Planungsabschnitts	
Gewässername	Alte Jäglitz	FW-P_ID (GEK-DB)	58928_P01
WK-Code	DE58928_512	Station	0-7.400
Gewässerkategorie	Fließgewässer	typischer Aspekt

Bestandsaufnahme (gem. C-Bericht)		Beschreibung des Planungsabschnitts	
Gewässername	Alte Jäglitz	FW-P_ID (GEK-DB)	58928_P02
WK-Code	DE58928_512	Station	7.400-9.000
Gewässerkategorie	Fließgewässer	typischer Aspekt

Bestandsaufnahme (gem. C-Bericht)		Beschreibung des Planungsabschnitts	
Gewässername	Alte Jäglitz	FW-P_ID (GEK-DB)	58928_P03
WK-Code	DE58928_512	Station	9.000-14.076
Gewässerkategorie	Fließgewässer	typischer Aspekt

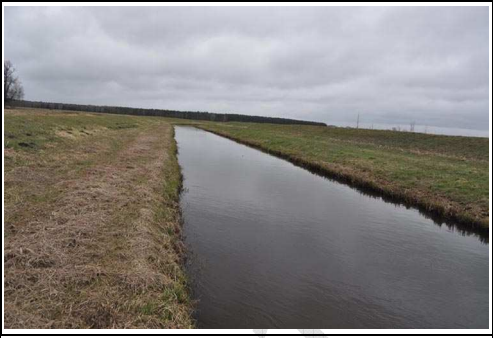
Sonderkategorie	HMWB		
LAWA-Typ	12		
Signifikante Belastungen	Diffuse Quellen; Abflussregulierung u. morph. Veränderungen		
Validierung im Rahmen des Projektes			
Sonderkategorie	HMWB noch zu prüfen	eingedeichter Gewässerabschnitt; naturfern, ohne Eigendynamik, teilweise parallele Gewässerführungen	
LAWA-Typ	19

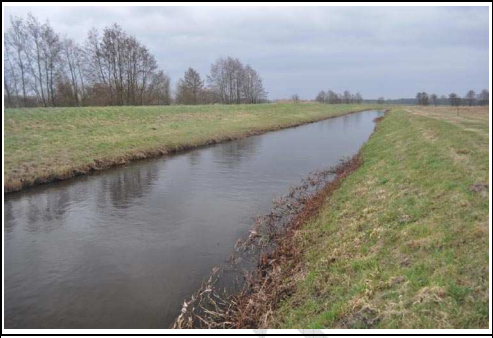
Sonderkategorie	HMWB		
LAWA-Typ	12		
Signifikante Belastungen	Diffuse Quellen; Abflussregulierung u. morph. Veränderungen		
Validierung im Rahmen des Projektes		teilweise eingedeichter Gewässerabschnitt; naturferner Gewässerausbau ohne Eigendynamik	
Sonderkategorie	HMWB noch zu prüfen		
LAWA-Typ	19

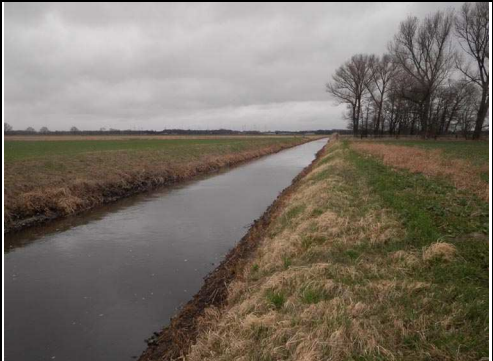
Sonderkategorie	HMWB		
LAWA-Typ	12		
Signifikante Belastungen	Diffuse Quelle; Abflussregulierung u. morph. Veränderungen		
Validierung im Rahmen des Projektes			
Sonderkategorie	NWB	naturfernes Trapez-Regelprofil, ohne Eigendynamik	
LAWA-Typ	12
