Bestandsaufnahme (gem. C-Bericht)		Beschreibung des Planungsabschnitts	
Gewässername	Jäglitz (Neue Jäglitz)	FW-P_ID (GEK-DB)	5894_P01
WK-Code	DE5894_204	Station	0-8.200
Gewässerkategorie	Fließgewässer	typischer Aspekt

Bestandsaufnahme (gem. C-Bericht)		Beschreibung des Planungsabschnitts	
Gewässername	Jäglitz (Neue Jäglitz)	FW-P_ID (GEK-DB)	5894_P02
WK-Code	DE5894_205	Station	8.200-13.600
Gewässerkategorie	Fließgewässer	typischer Aspekt	 
Sonderkategorie	AWB		
LAWA-Typ	--		
Signifikante Belastungen	Diffuse Quellen; Abflussregulierung u. morph. Veränderungen		
Validierung im Rahmen des Projektes		vollkommen geradliniger und teilweise eingedeichter Gewässerabschnitt; naturfern, teilweise parallele Gewässerführungen	
Sonderkategorie	AWB		
LAWA-Typ	Typ 19 als Entwicklungsziel

Entwurf 26.03.2013

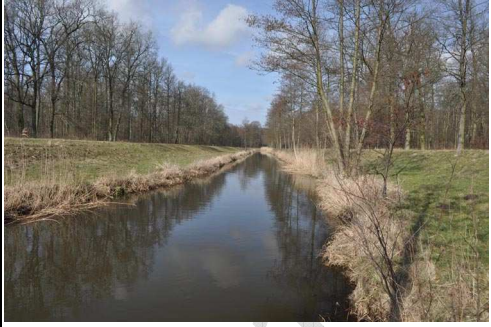
Sonderkategorie	NWB		
LAWA-Typ	19		
Signifikante Belastungen	Abflussregulierung u. morph. Veränderungen		
Validierung im Rahmen des Projektes		eingedeichter Gewässerabschnitt; naturfern, ohne Eigendynamik, teilweise auf Landesgebiet Sachsen-Anhalt	
Sonderkategorie	NWB		
LAWA-Typ	19

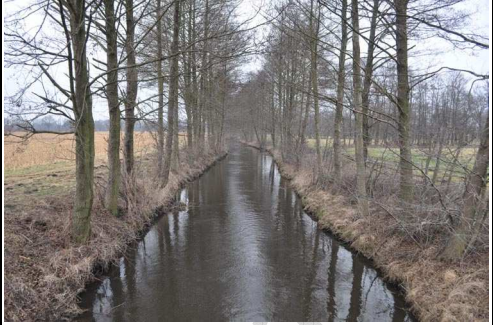
Sonderkategorie	AWB		
LAWA-Typ	99		
Signifikante Belastungen	Diffuse Quellen; Abflussregulierung u. morph. Veränderungen		
Validierung im Rahmen des Projektes		von beidseitiger Baumreihe begleitetes, naturfernes Trapez-Regelprofil	
Sonderkategorie	HMWB noch prüfen		
LAWA-Typ	Typ 19 als Entwicklungsziel

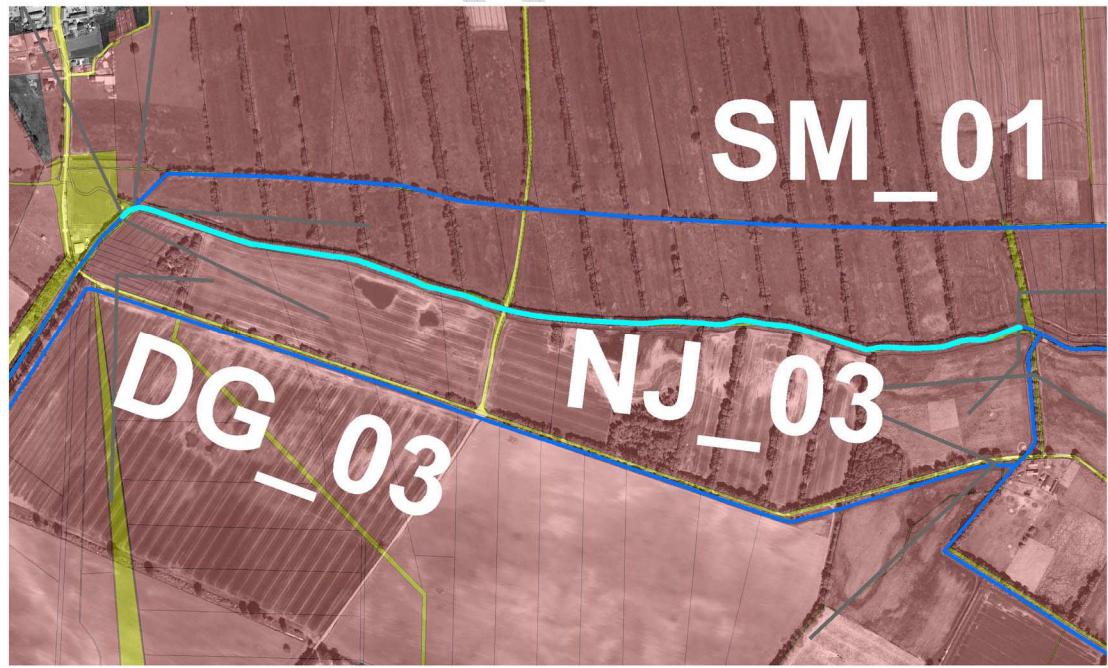
Eigentumsrechtliche Flächenverfügbarkeit

- gut (BVVG)
- gut
- mäßig
- schlecht

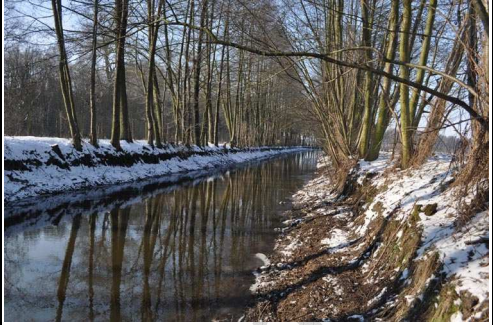
Sonderkategorie	AWB		
LAWA-Typ	--		
Signifikante Belastungen	Diffuse Quellen; Abflussregulierung u. morph. Veränderungen		
Validierung im Rahmen des Projektes		von beidseitiger Baumreihe begleitetes, naturfernes Trapez-Regelprofil	
Sonderkategorie	HMWB noch prüfen		
LAWA-Typ	Typ 19 als Entwicklungsziel
