# GEWÄSSERENTWICKLUNGSKONZEPT TEILEINZUGSGEBIET NIEPLITZ

## KURZFASSUNG

IM AUFTRAG DES  
LANDESAMT FÜR UMWELT,  
GESUNDHEIT UND VERBRAUCHERSCHUTZ BRANDENBURG

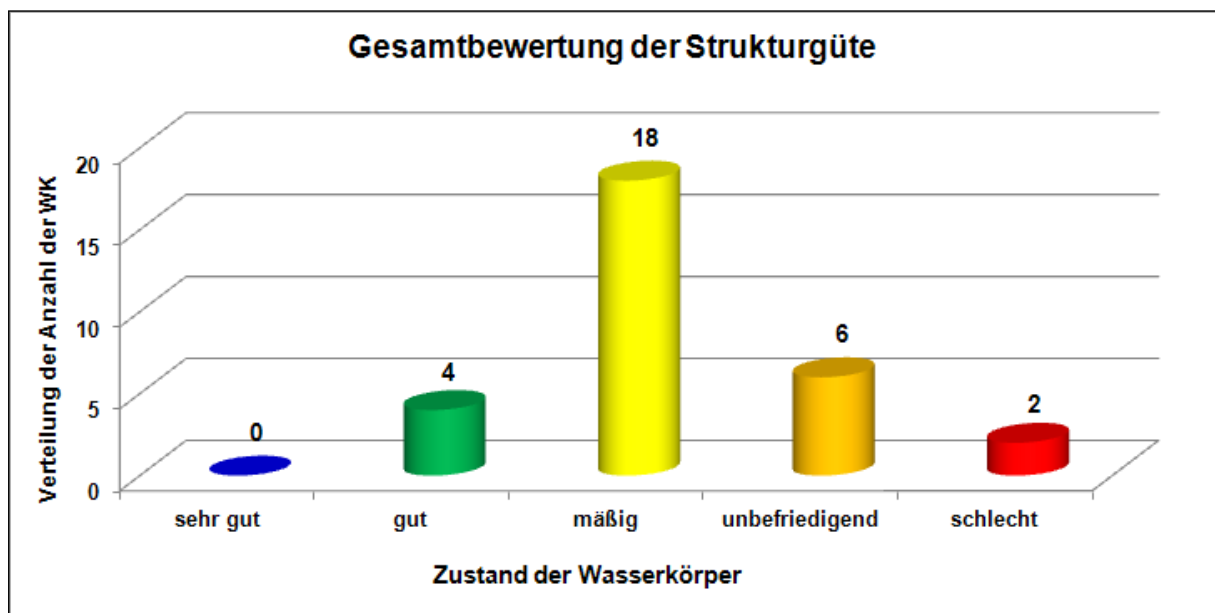
Abbildung 5: Verteilung der Güteklassen (5-stufige WRRL-Klassifikation) bezogen auf die Wasserkörper im Untersuchungsgebiet

Die Auswertung der Strukturgüte ergab eine Einstufung aller Wasserkörper als überwiegend in einem mäßigen Zustand. Der Abfanggraben (DE584844\_866) und der Faule Graben (DE584896\_873) wurden hinsichtlich ihrer Strukturen, sich in einem schlechten Zustand befindend, eingestuft. Die Nieplitz (DE5848\_145/\_147), der Graben 560 (DE5848222\_1339) und das Wendewasser sind die Wasserkörper, die in der Bewertung in ihrer Gesamtstrukturgüte, sich in einem guten Zustand befinden. (Abbildung 5)

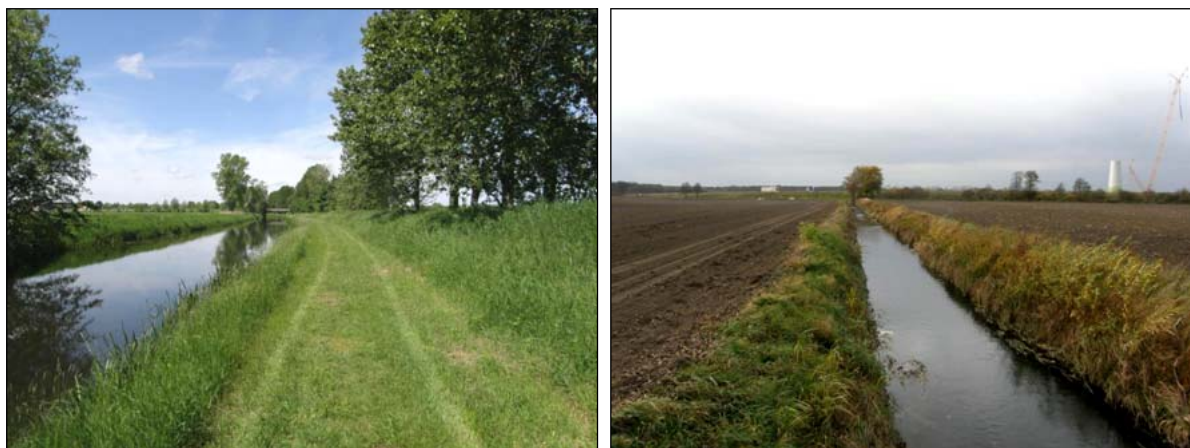
Abbildung 6: Links Nieplitz (unterhalb von Beelitz) GK 4, rechts Abfanggraben GK 5 (Gesamtstruktur-  
güteklassifikation nach WRRL)

Anthropogen veränderte und überprägte Fließgewässer beherrschen deutlich das Untersuchungsgebiet (Bsp. Abb. 6). In den verschiedenen Wasserkörpern dominiert eine einheitliche und strukturarme Sohlausbildung, mit vorherrschend sehr homogenen Sanden. Dementsprechend resultiert daraus ein deutlich bis stark veränderter Zustand des Parameters Sohle. Aber auch die geradlinig eingetieften Profile mit kaum vorhandenen Strömungsdiversitäten sowie geringen Fließgeschwindigkeiten sind ein Indiz dafür. Ein im Trapezprofil stark eingetieftes ausgebautes Grabensystem ohne Gewässerrandstreifen ist prägend für das Gebiet. Die Ufernutzung bringt stark veränderte Uferbereiche hervor, die wenig strukturell ausgeprägt sind. Die Gewässerumlandbewertung zeigt mit der dagegen einen mäßig veränderten Zustand auf, was durch die dominierende Grünlandnutzung im Umland bedingt ist.

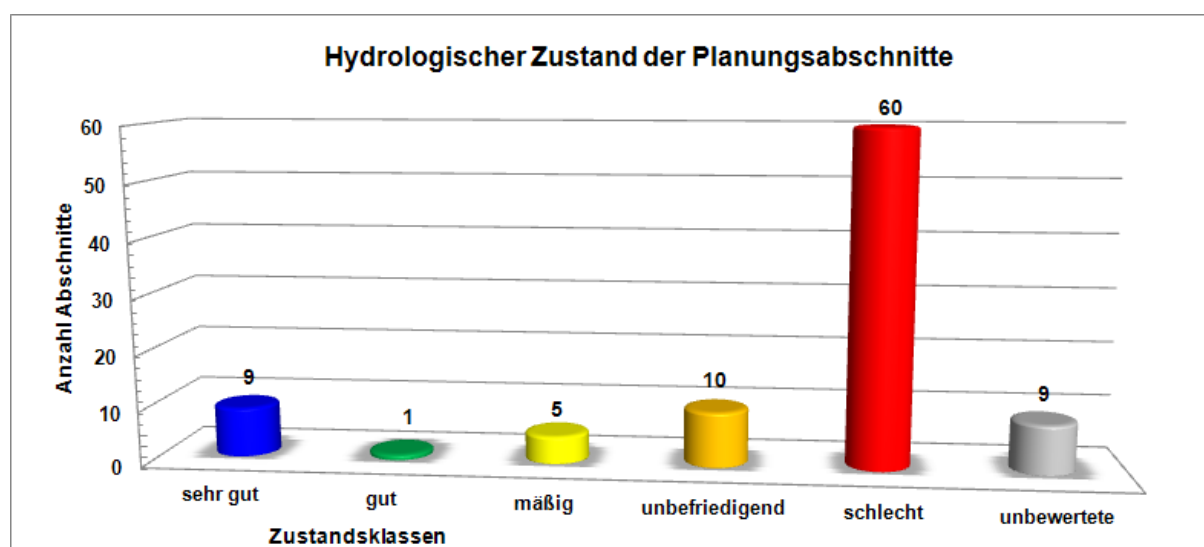
Abbildung 7: Verteilung der bewerteten Planungsabschnitte im Untersuchungsgebiet

Im Untersuchungsgebiet wurde die Hydrologische Zustandsklasse für die insgesamt 94 gebildeten Planungsabschnitte ausgewertet (Abbildung 7).

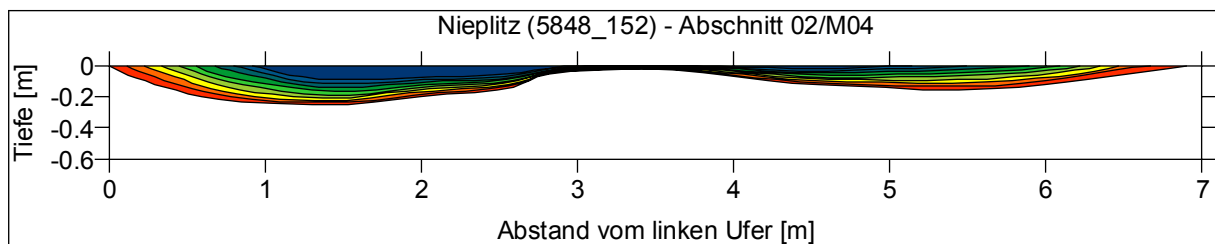
Die Geschwindigkeitsmessung im Oberlauf Messprofil **M04** der Nieplitz (DE5848\_152) ergab Werte bis zu 0,31 m/s. Man kann von einem naturnahen Querschnittsbereich mit entsprechenden Fließgeschwindigkeiten sprechen.

Abbildung 9: Messprofil DE5848\_152\_M04

Die gemessenen Fließgeschwindigkeiten in den Querprofilen variieren vom typspezifischer Referenzzustand bis zu sehr schlecht (Beispiele: Abbildung 9 und 10, vgl. Abb. 8).

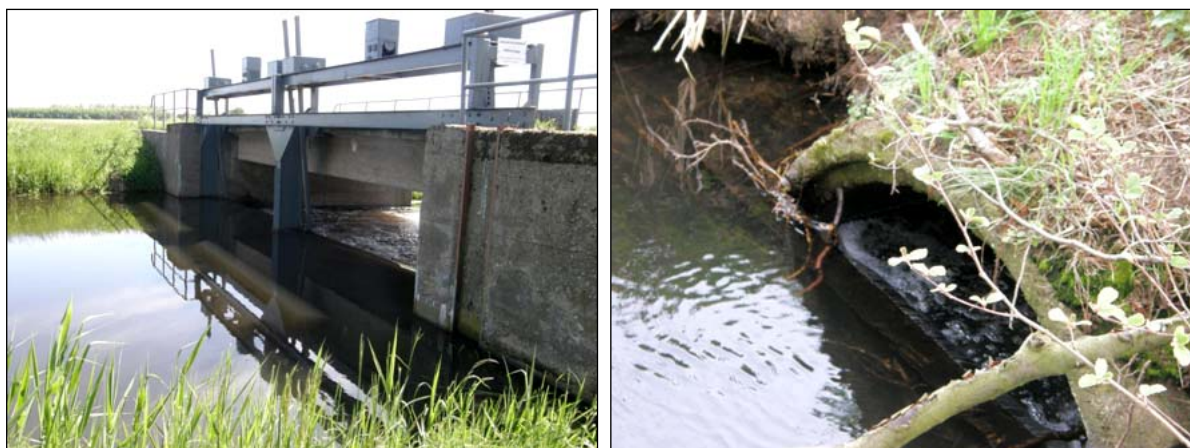
Abbildung 12: links: ökologisch nicht durchgängiges Wehr Schönefeld (Nieplitz), rechts: im Schlachter Mühlengraben nur für Fische durchgängiger Straßendurchlass

Fast die Hälfte der aufgenommenen Querbauwerke stellt ein Wanderhindernis für die Fisch- und die Evertebratenfauna dar (Beispiele Abb. 12). Zu einer Einschränkung des Wanderweges der aquatischen Organismen kommt es durch bauliche Gegebenheiten, wie z.B. kein Substrat im Durchlass oder Höhendifferenzen am Bauwerk, die von den Wirbellosen nicht überwunden werden können usw. Für Fische endet meist an Wehranlagen ihre Wanderung, da diese mit nicht funktionierenden oder ohne Fischeaufstiegshilfen versehen sind. Die Bauwerke zu denen keine Angaben zur ökologischen Durchgängigkeit gegeben werden konnte, waren teilweise überstaut oder nicht einsehbar (Übersicht: Abbildung 13).

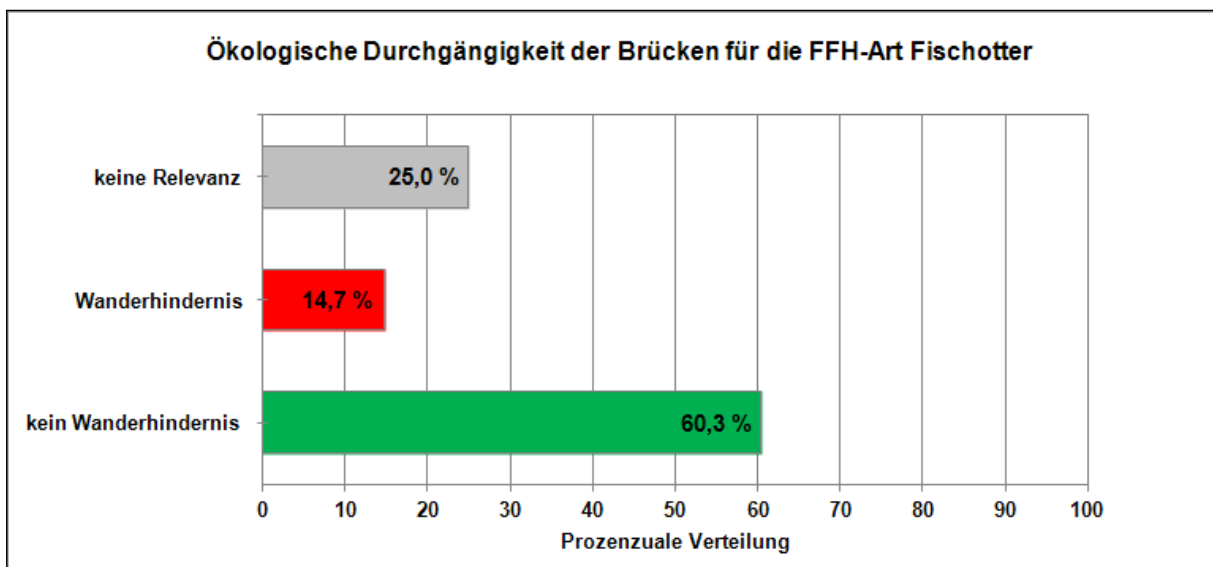
Abbildung 14: Einschätzung des linearen Wanderkorridors der aufgenommenen Brücken

die Lage an nicht relevanten Wegen (Abb. 14). Die restlichen Brücken bilden einen Gefahrenpunkt für diese Tierart. (Abb. 15)

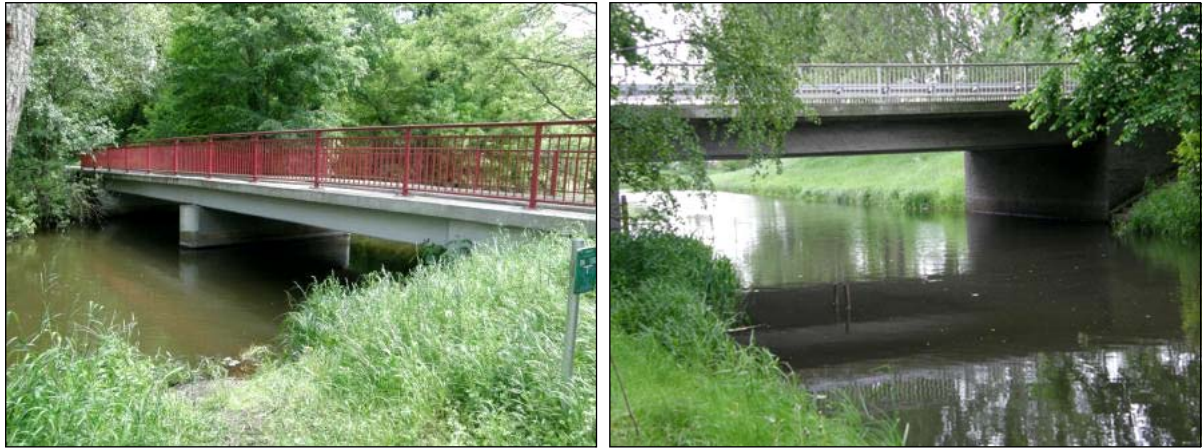
Abbildung 15: Links: für den Fischotter nicht passierbare Straßenbrücke in Blankensee, rechts nicht passierbare Straßenbrücke der B 243 bei Stangenhagen (Nieplitz)

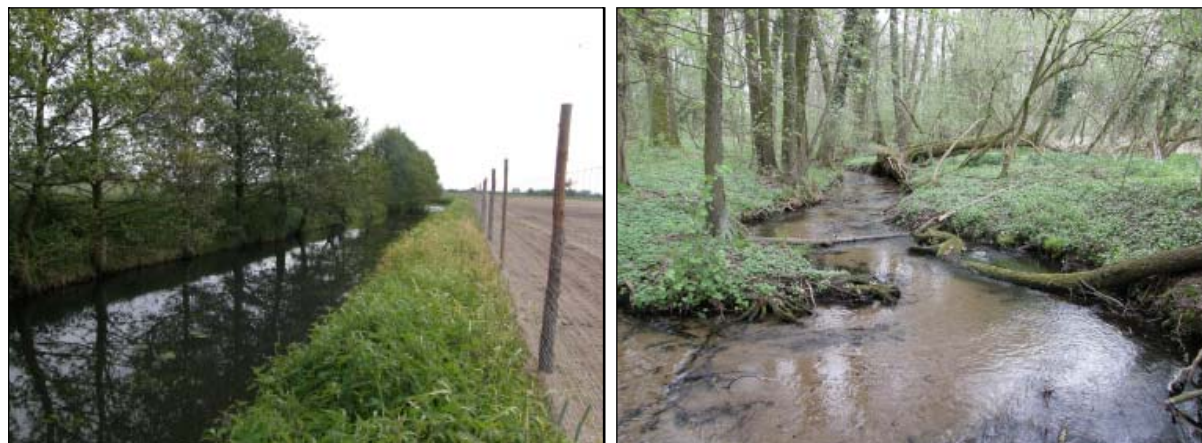
Abbildung 16: Links: strukturarmer Abschnitt im Unterlauf des Schlalacher Mühlengraben; rechts: naturnaher Abschnitt des Schlalacher Mühlengraben oberhalb Nichel

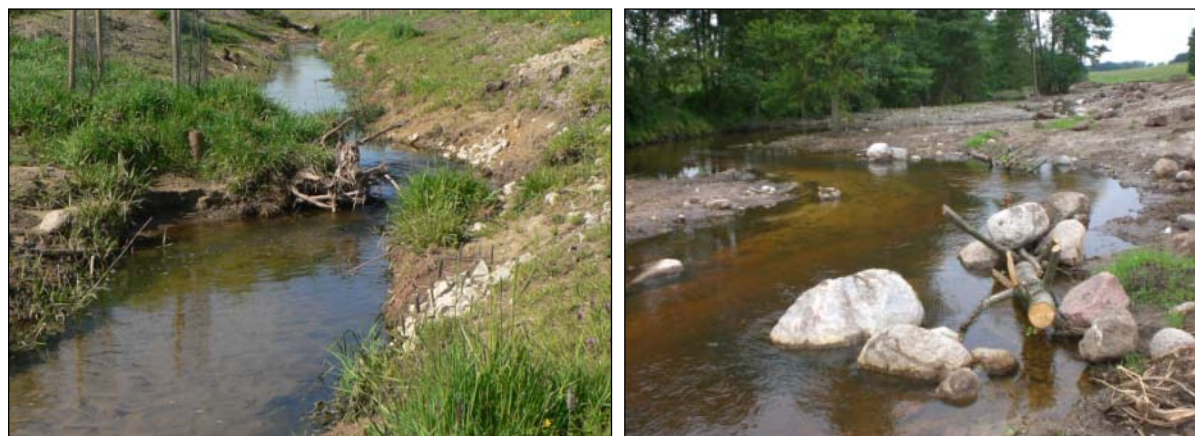
Zur Erhaltung und Weiterentwicklung des Gewässerlaufes werden unterstützende wasserbauliche Maßnahmen zur Vitalisierung und Habitatverbesserung initiiert (Abb. 20), die durch Ersatz bzw. Rückbau von Ufer- und Sohlverbauten unterstützt werden.

Abbildung 20: Beispiel zur Einbringung von Habitatelementen – links: Wurzelstubben; rechts: Störsteine und befestigte Baumstämme

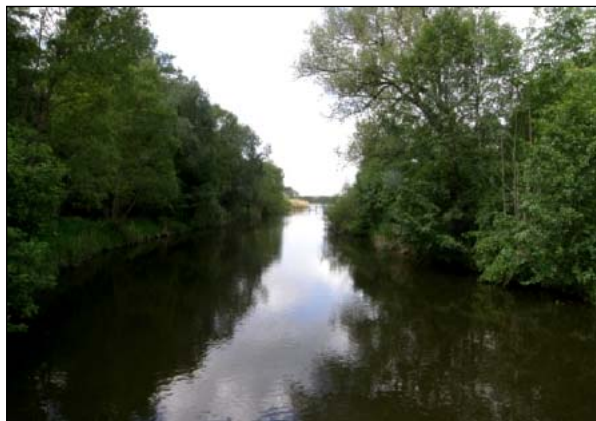
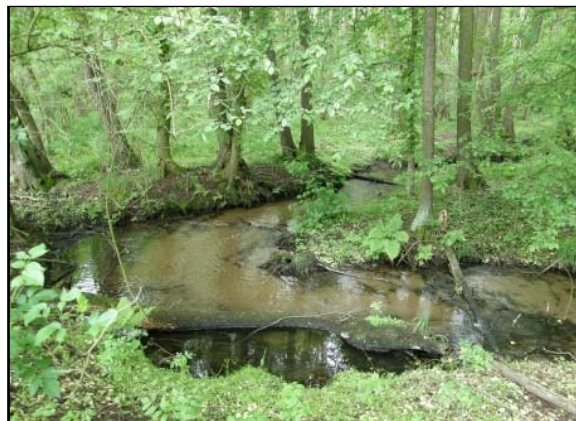
Abbildung 21: links: guter Zustand der Nieplitz unterhalb des Grössinsees; rechts: guter Zustand im Oberlauf des Schlalacher Mühlengrabens

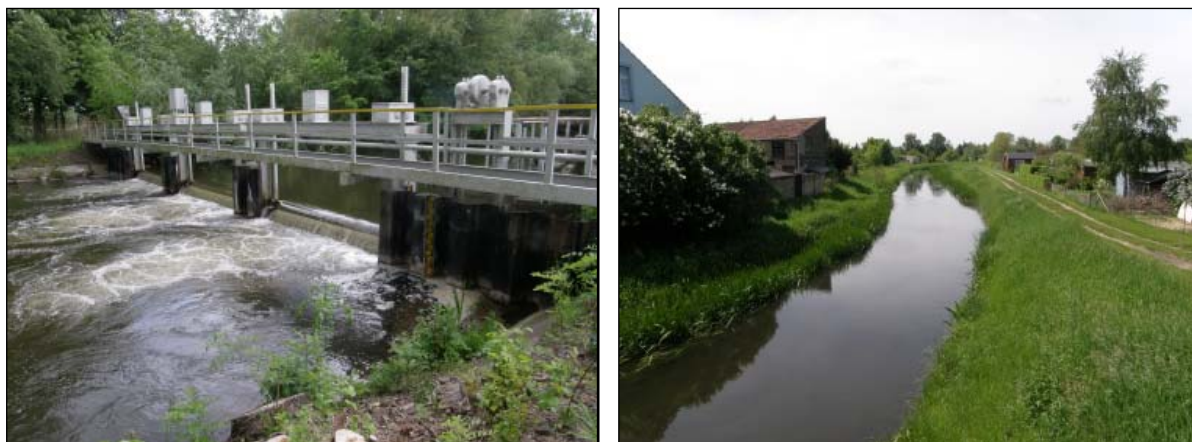
Abbildung 22: links: Wehr Blankensee in der Nieplitz im Ort Blankensee, rechts: Nieplitz in Beelitz mit Siedlungsbereich und Kleingärten
