Erstellung eines Gewässerentwicklungskonzeptes (GEK) für das Teileinzugsgebiet Berste

Zielstellung des Projektes

Erstellung eines Gewässerentwicklungskonzeptes (GEK) für das Einzugsgebiet der Berste

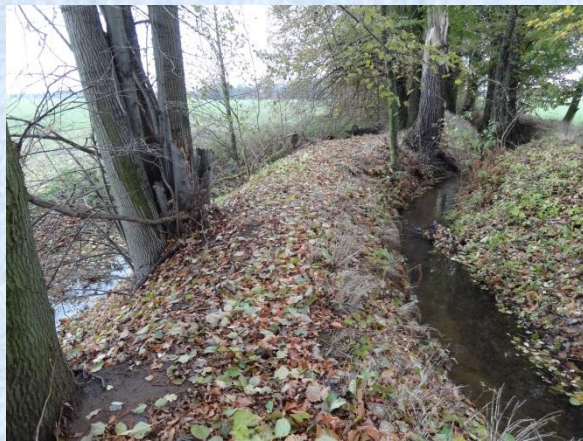
Gewässerbett liegt über Geländeneiveau-
Gehrener Berste

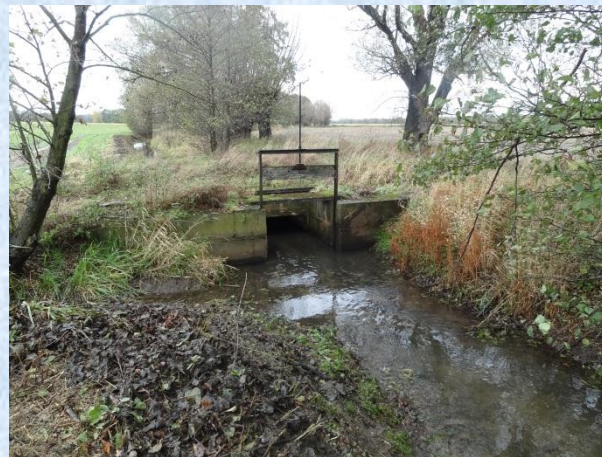
Stauanlage (Beke)

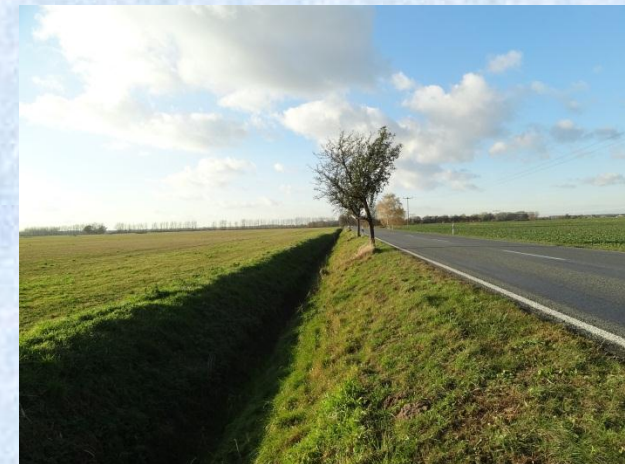
Kanalartiger Ausbau des Cahnisdorfer Fließ
oh Luckau

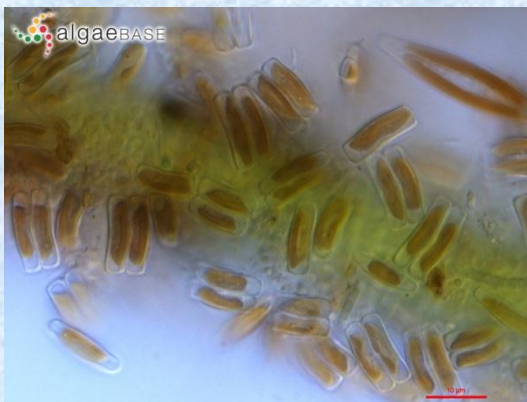
Achnanthydium minutissimum
(Kützing) Czarnecki- 32,9%

Untersuchungsergebnis Diatomeen nach PHYLIB

- ermittelter Trophieindex von 2,75
- Einstufung in die Klasse „3-mäßig“ mit Tendenz zur Klasse „2-gut“
- Es liegt eine etwas erhöhte Nährstoffbelastung vor.

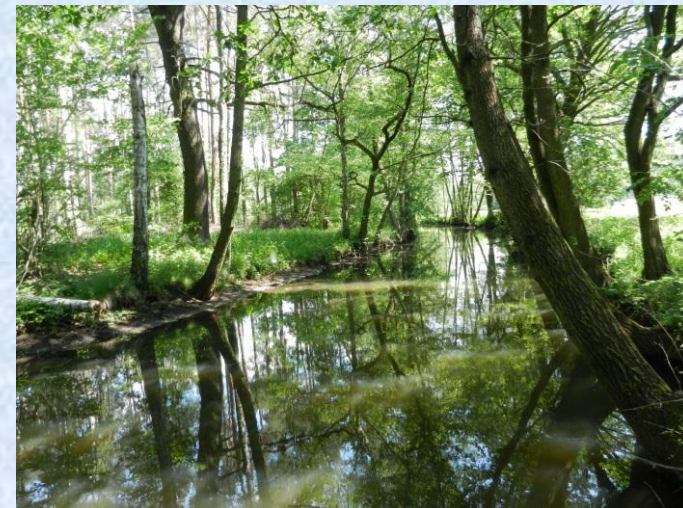
Probenahmestelle bei Treppendorf

Am Untersuchungstag war nahezu keine Wasserströmung erkennbar.
Die Probeahmestelle ist rückstaubeinflusst.

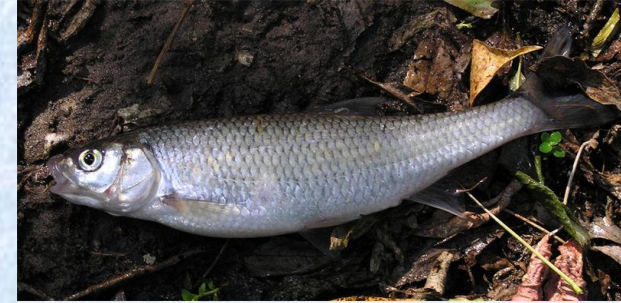
Hasel- Quelle: WIKIPEDIA

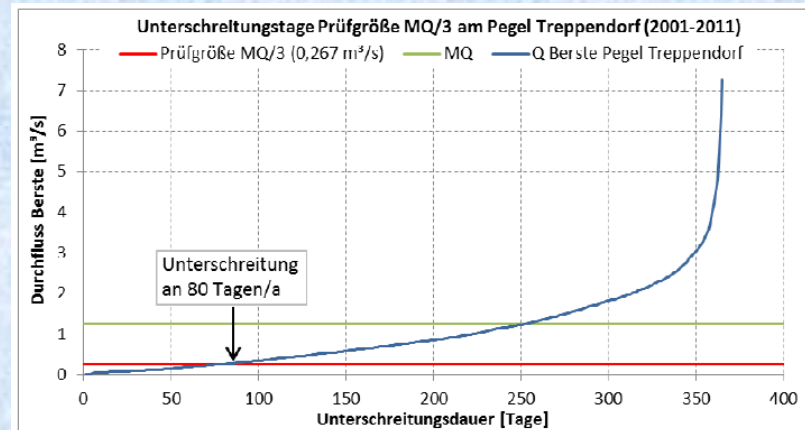
Unterschreitungsdauerlinie in Tagen innerhalb eines Jahres an der Berste am Pegel Treppendorf (Datenzeitraum 2001 – 2011)

Hinweis: Der Pegel Treppendorf zeigt die Summe der oberirdischen Abflüsse in den Fließgewässern des gesamten Einzugsgebietes.
