Erarbeitung des Gewässerentwicklungskonzeptes (WRRL-GEK) für das Teileinzugsgebiet „Berste (SpM_Berste)“

Abschlussbericht

- Planungseinheit:** GEK „**Berste (SpM_Berste)**“
Flächengröße: 320,78 km²
Länge berichtspflichtiges Gewässernetz: 123,5 km
- Bearbeitungsjahr:** **2012/2013**

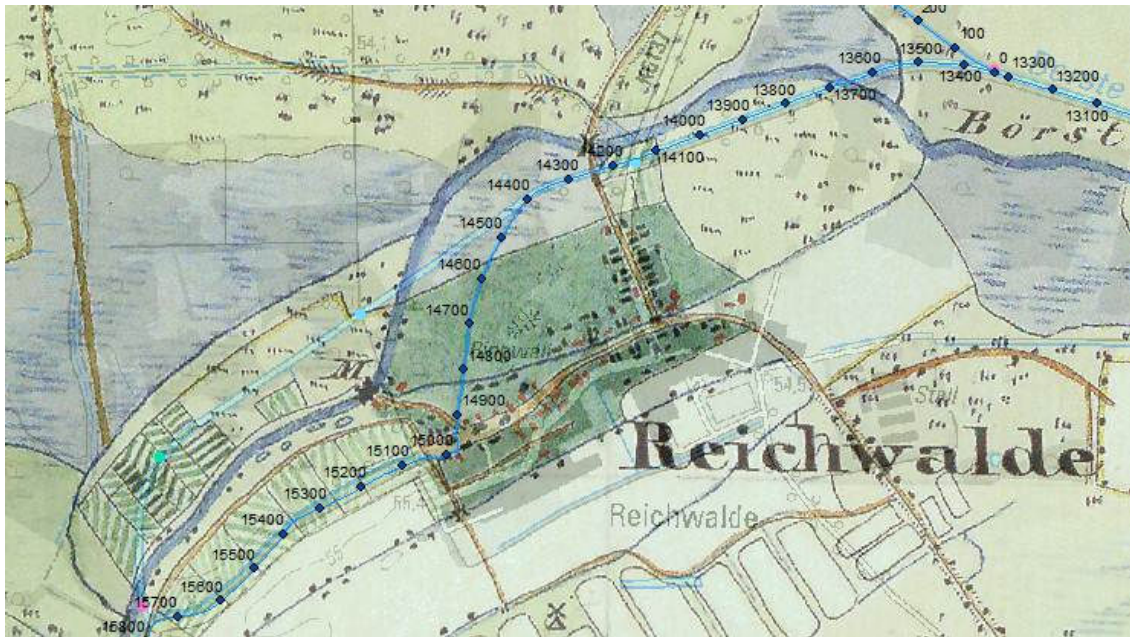
Abb. 2-7: jetziger und historischer Bersteverlauf bei Reichwalde

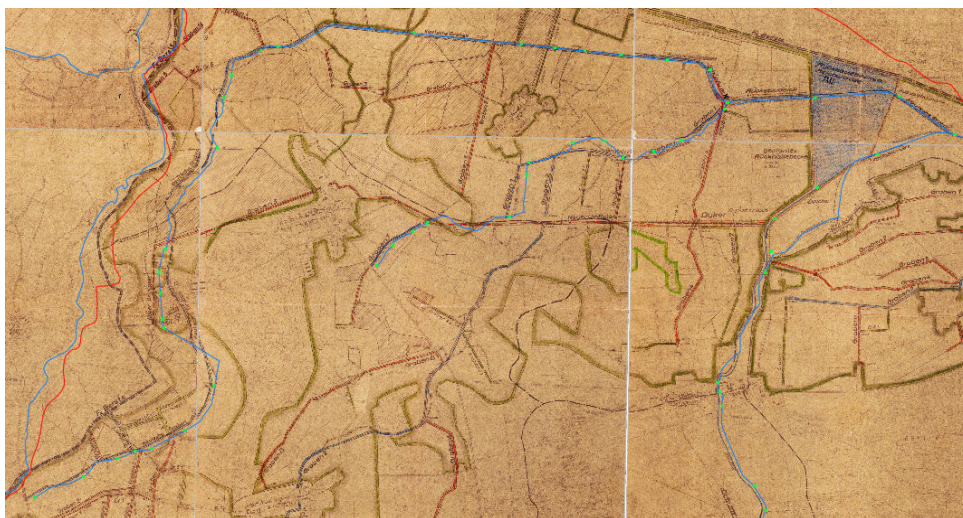
Eine Verzweigung bei der Ortschaft Sagritz besteht noch. Der östliche Arm nimmt die gereinigten Abwässer des Ortes auf (dezentrale Entsorgung). Der westliche Arm wurde als Hochwasserumgehung ausgebaut. Mehrere, wahrscheinlich inaktive Gewässerverbindungen bestanden/bestehen zur Dahme. Überwiegend erfolgte der Ausbau im Zuge der Umsetzung von Meliorationsmaßnahmen einschließlich der Errichtung von Stauanlagen und der Flächendrainagen. Ein geplantes Rückhaltebecken wurde nicht errichtet.

Abb. 2-12: Kaulschegraben, Auszug Plan Komplexmelioration

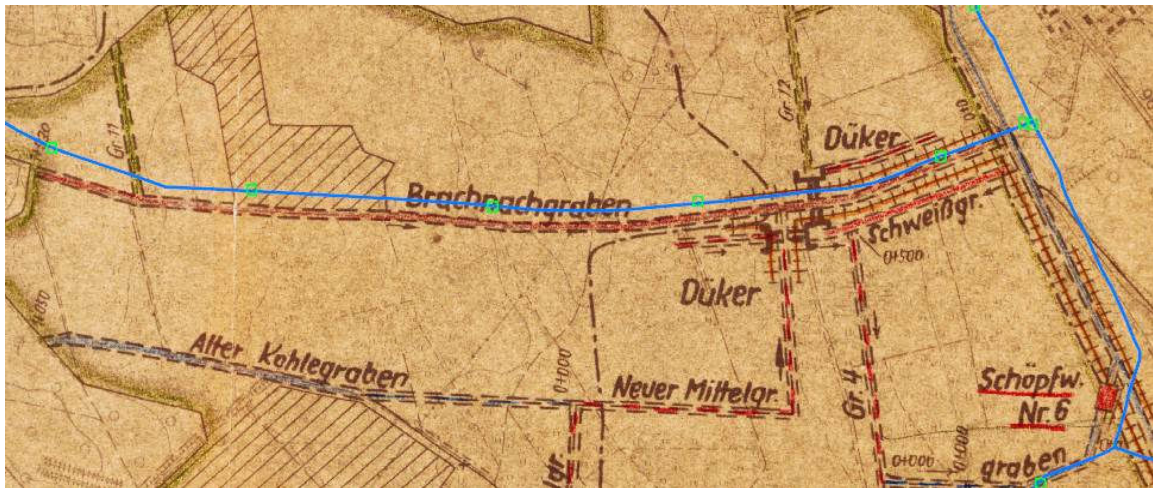
Abb. 2-21: Brachnachgraben, Auszug Plan Komplexmelioration

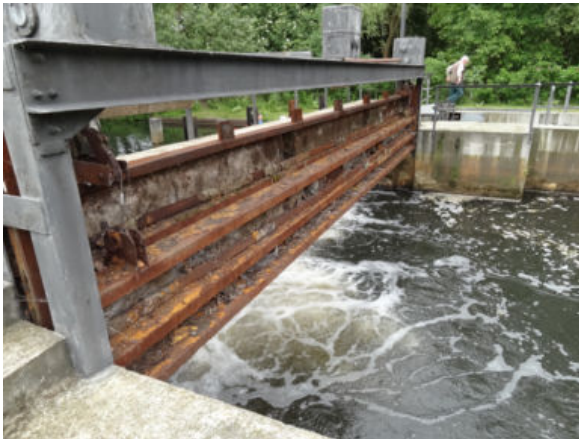
Abb. 5-3: Berste -Wehr an der Mündung

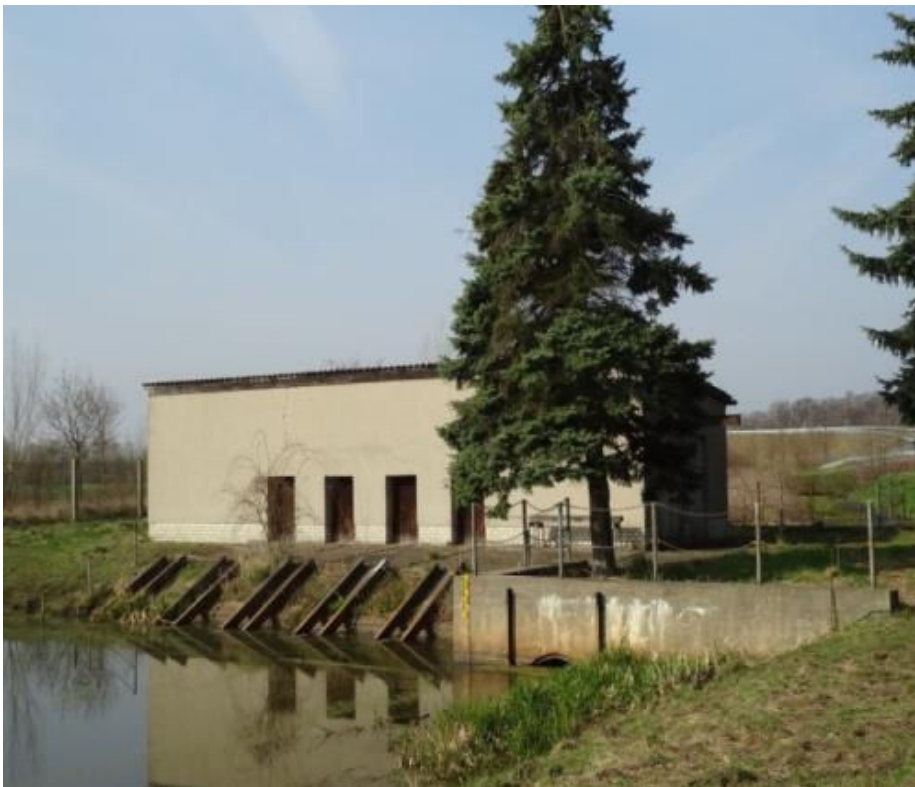
Abb. 5-22: Cahnsdorfer Fließ, km 0+400, Schöpfwerk ist stillgelegt

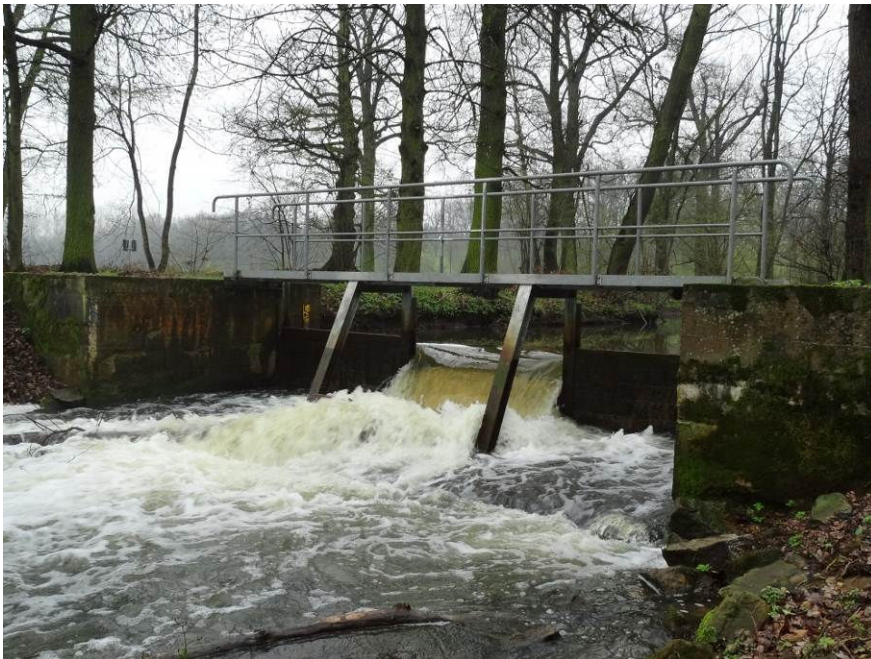
Abb. 8-10: Wehranlage in der Berste bei Reichwalde
