Gewässerentwicklungskonzept ***Obere Havel - Teil 1b –***

1. Projektbegleitende Arbeitsgruppe (PAG) am 10.12.2013

Landesamt für Umwelt, Gesundheit und Verbraucherschutz

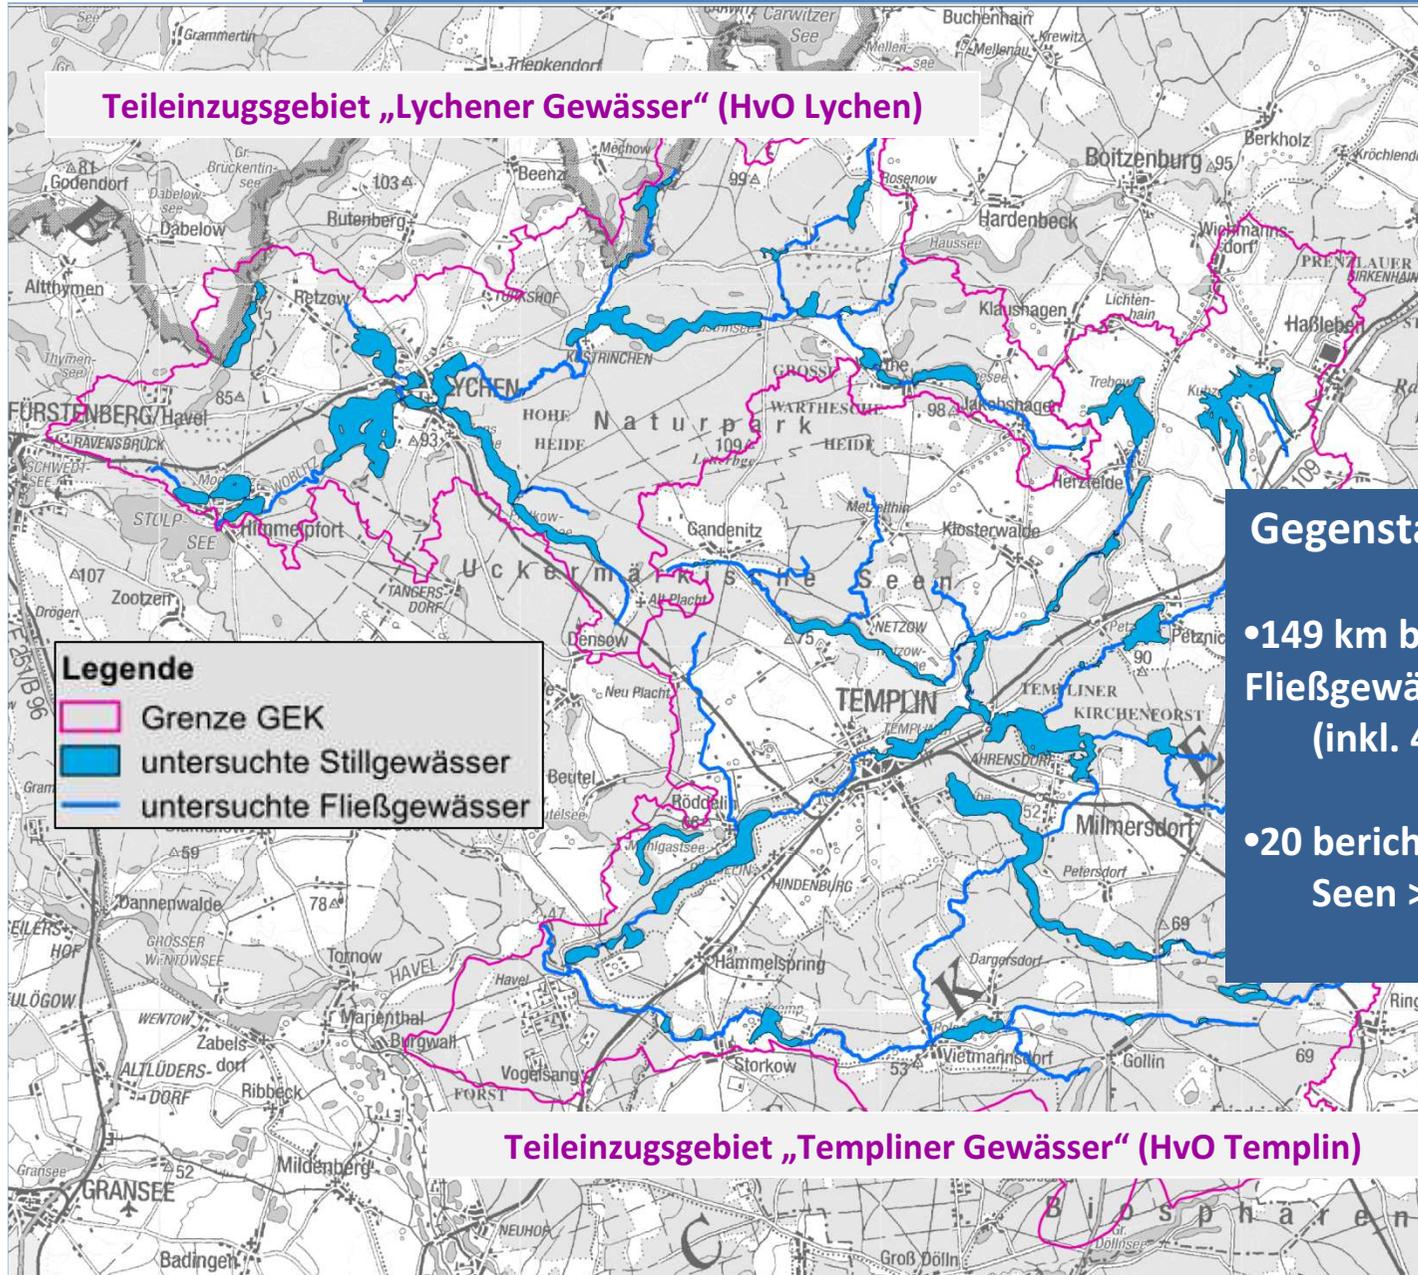
Teileinzugsgebiet „Lychener Gewässer“ (HvO Lychen)

Gegenstand der Untersuchung:

- 149 km berichtspflichtige Fließgewässer (inkl. 43 Seen < 50 ha)
- 20 berichtspflichtige Seen > 50 ha

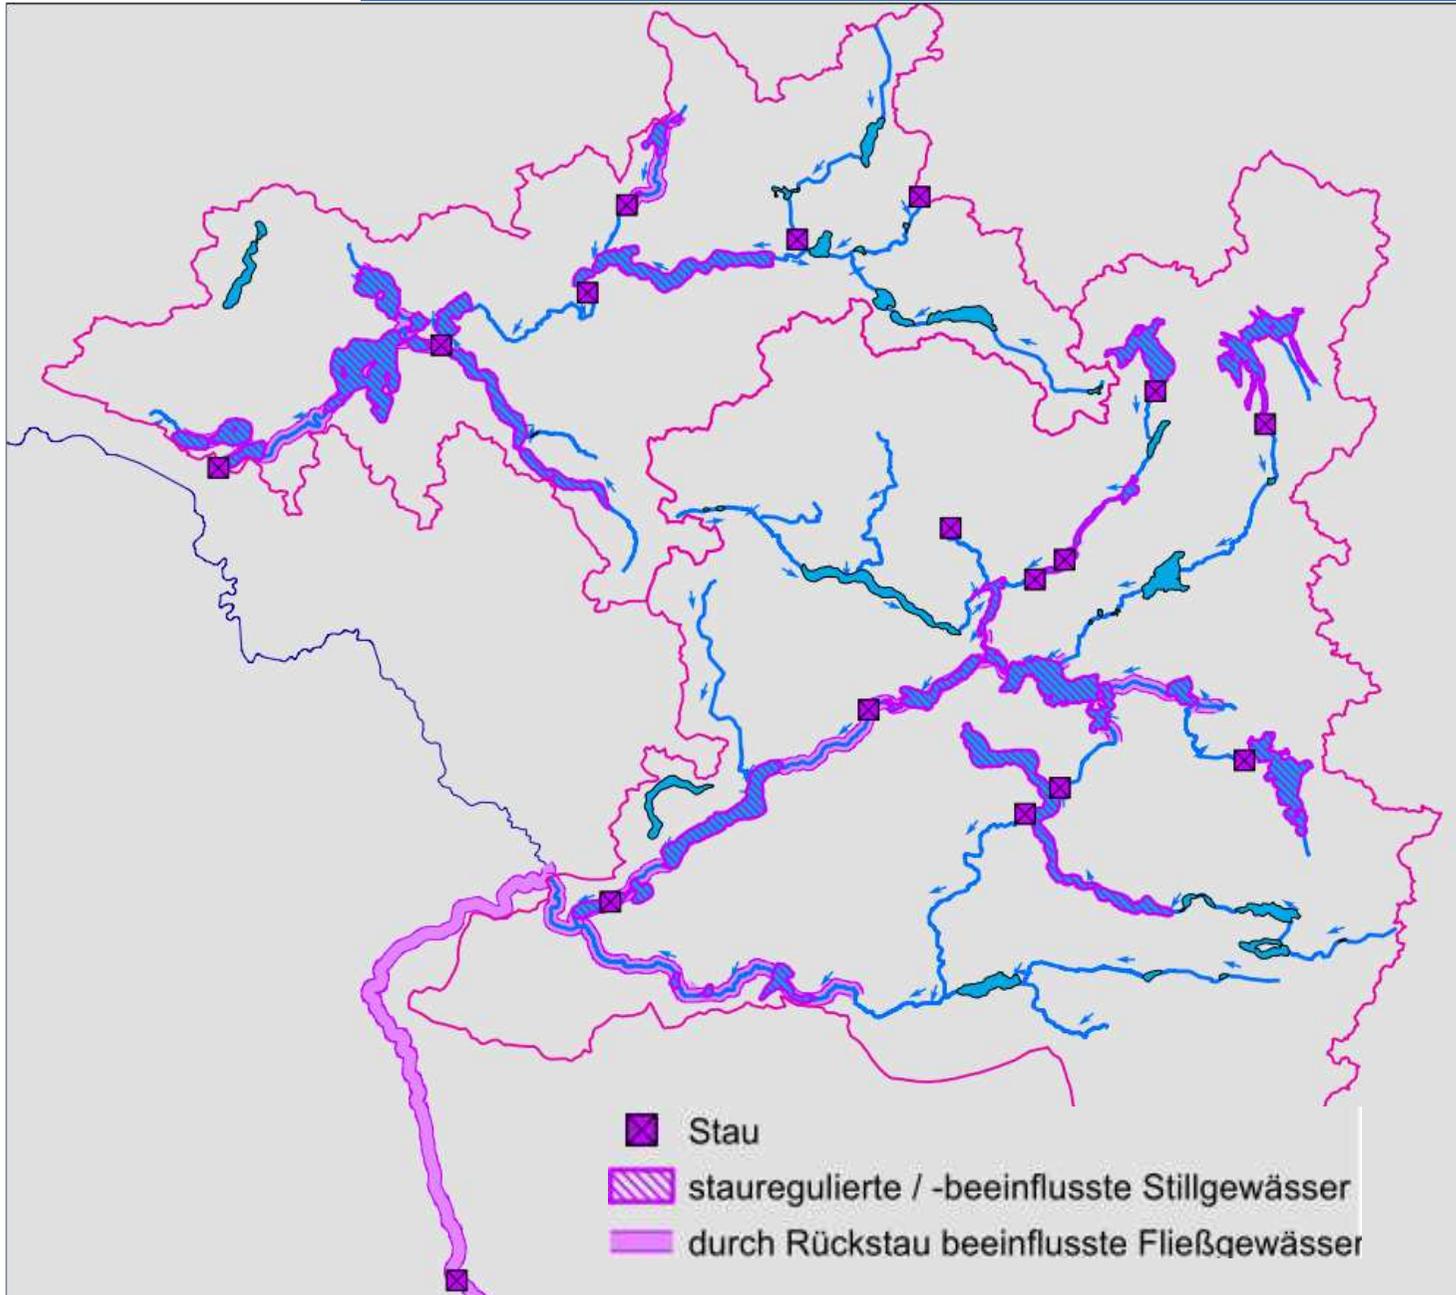
**Wasserwirtschaft
Widmung**

Schleuse Himmelfort
Wasserspiegeldifferenz: 1,2 m

Schleuse Templin
Wasserspiegeldifferenz: 4,3 m

Schleuse Kannenburg
Wasserspiegeldifferenz: 1,4 m

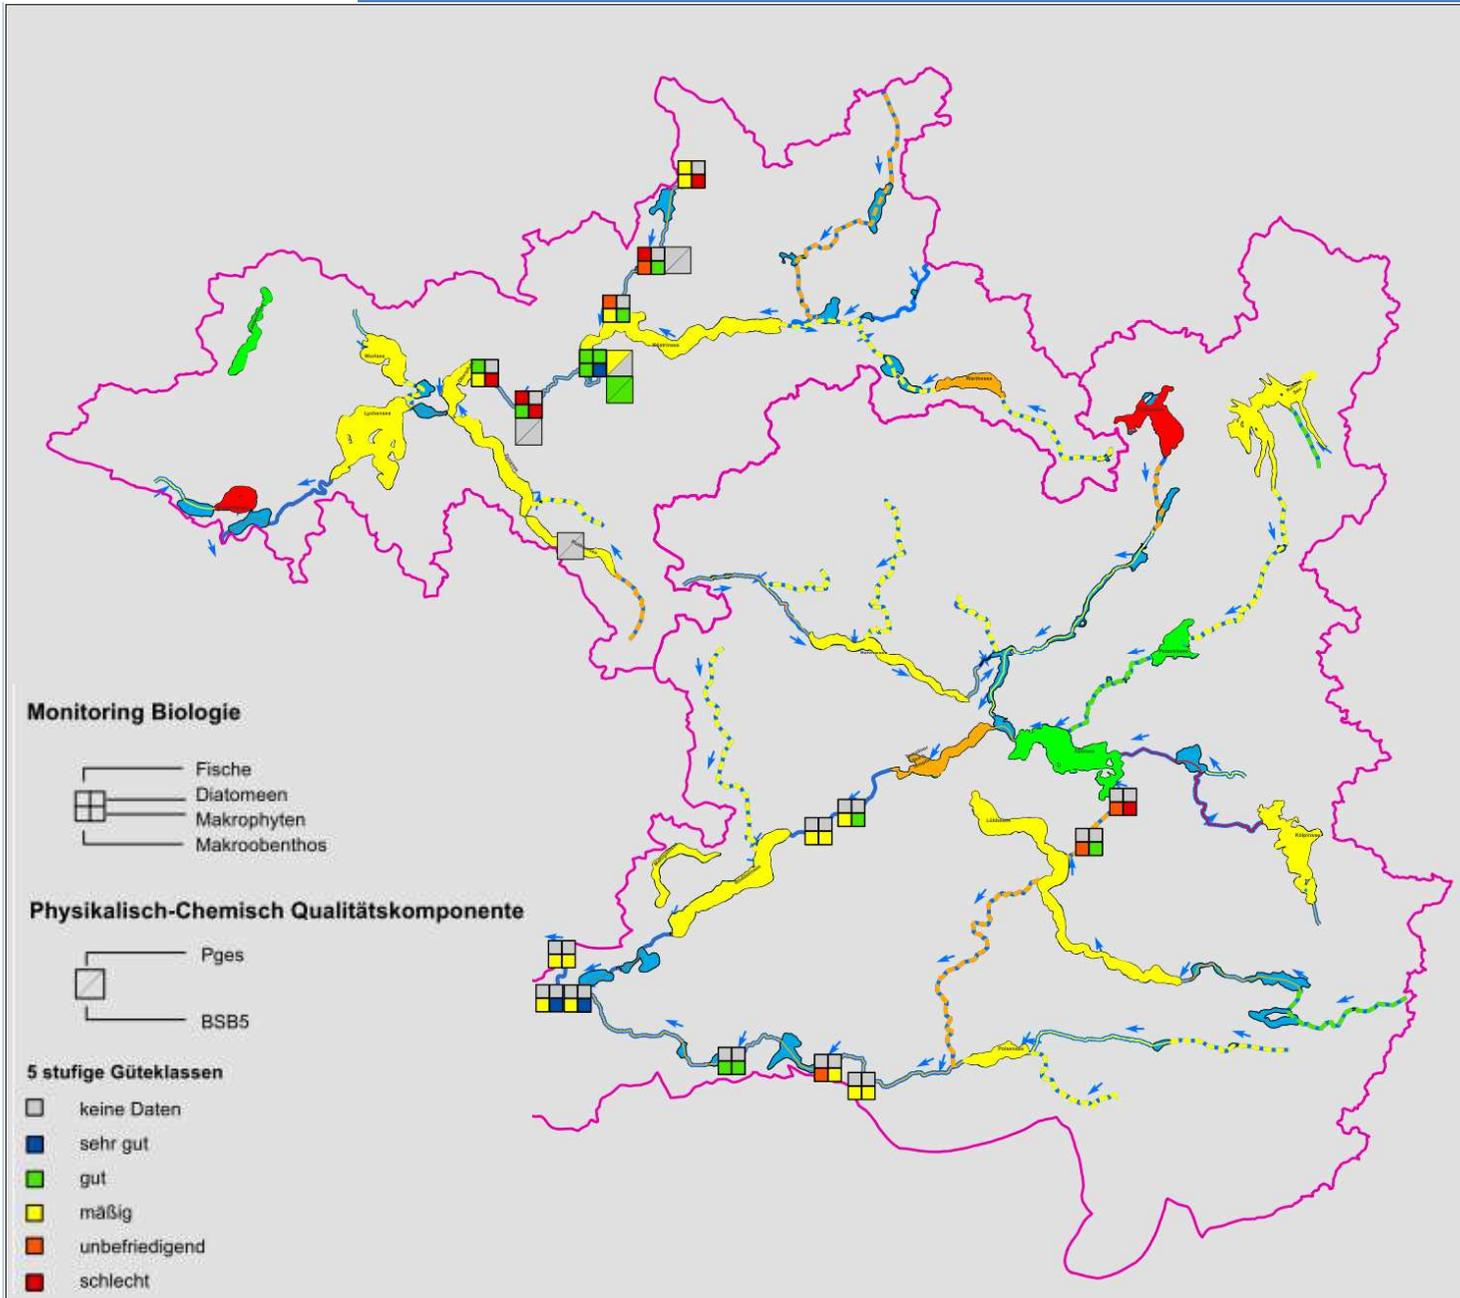
**Ökol. Zustand /
Ökol. Potenzial**

**Ergebnisse des
biologischen und
chemischen
Monitorings**

(Quelle: LUGV 2009)

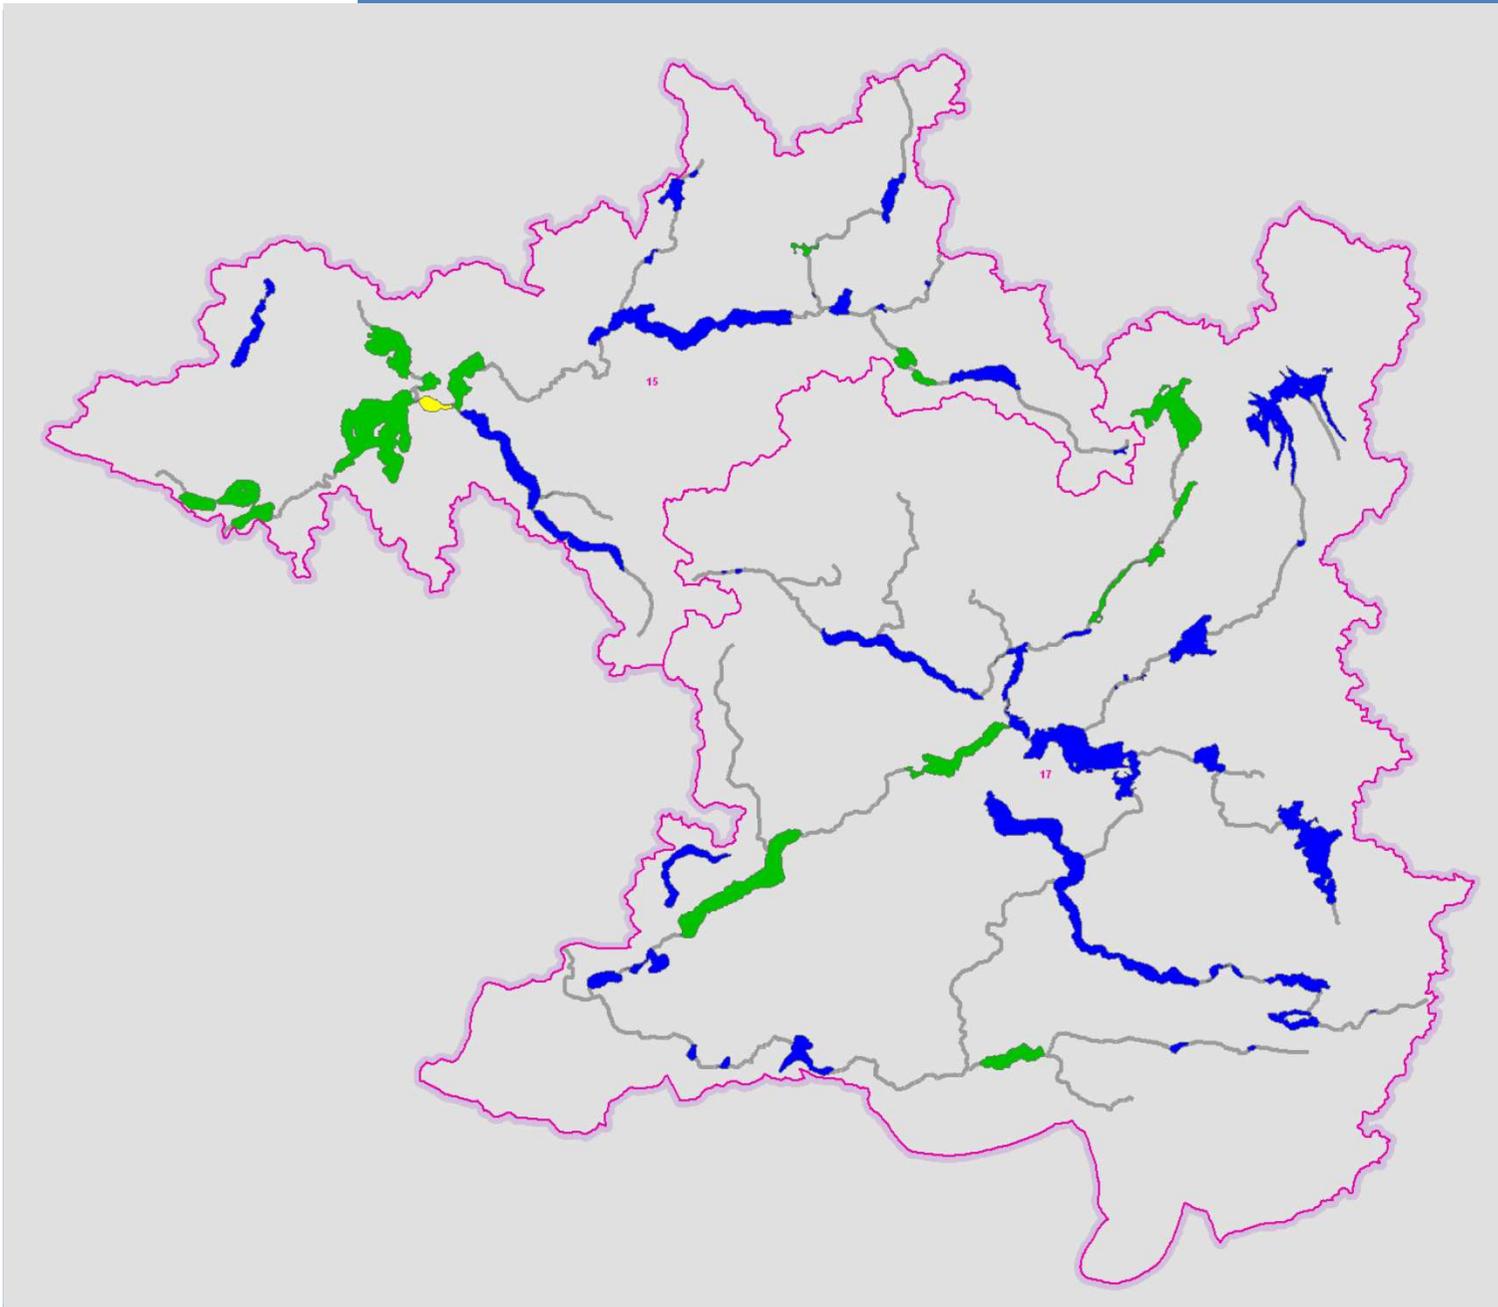
Zustands- klasse	De- fizit
1	sehr gut	+1
2	gut	0
3	mäßig	-1
4	unbe- friedigend	-2
5	schlecht	-3

**Ergebnis See-
uferbewertung
nach
HMS-Verfahren**

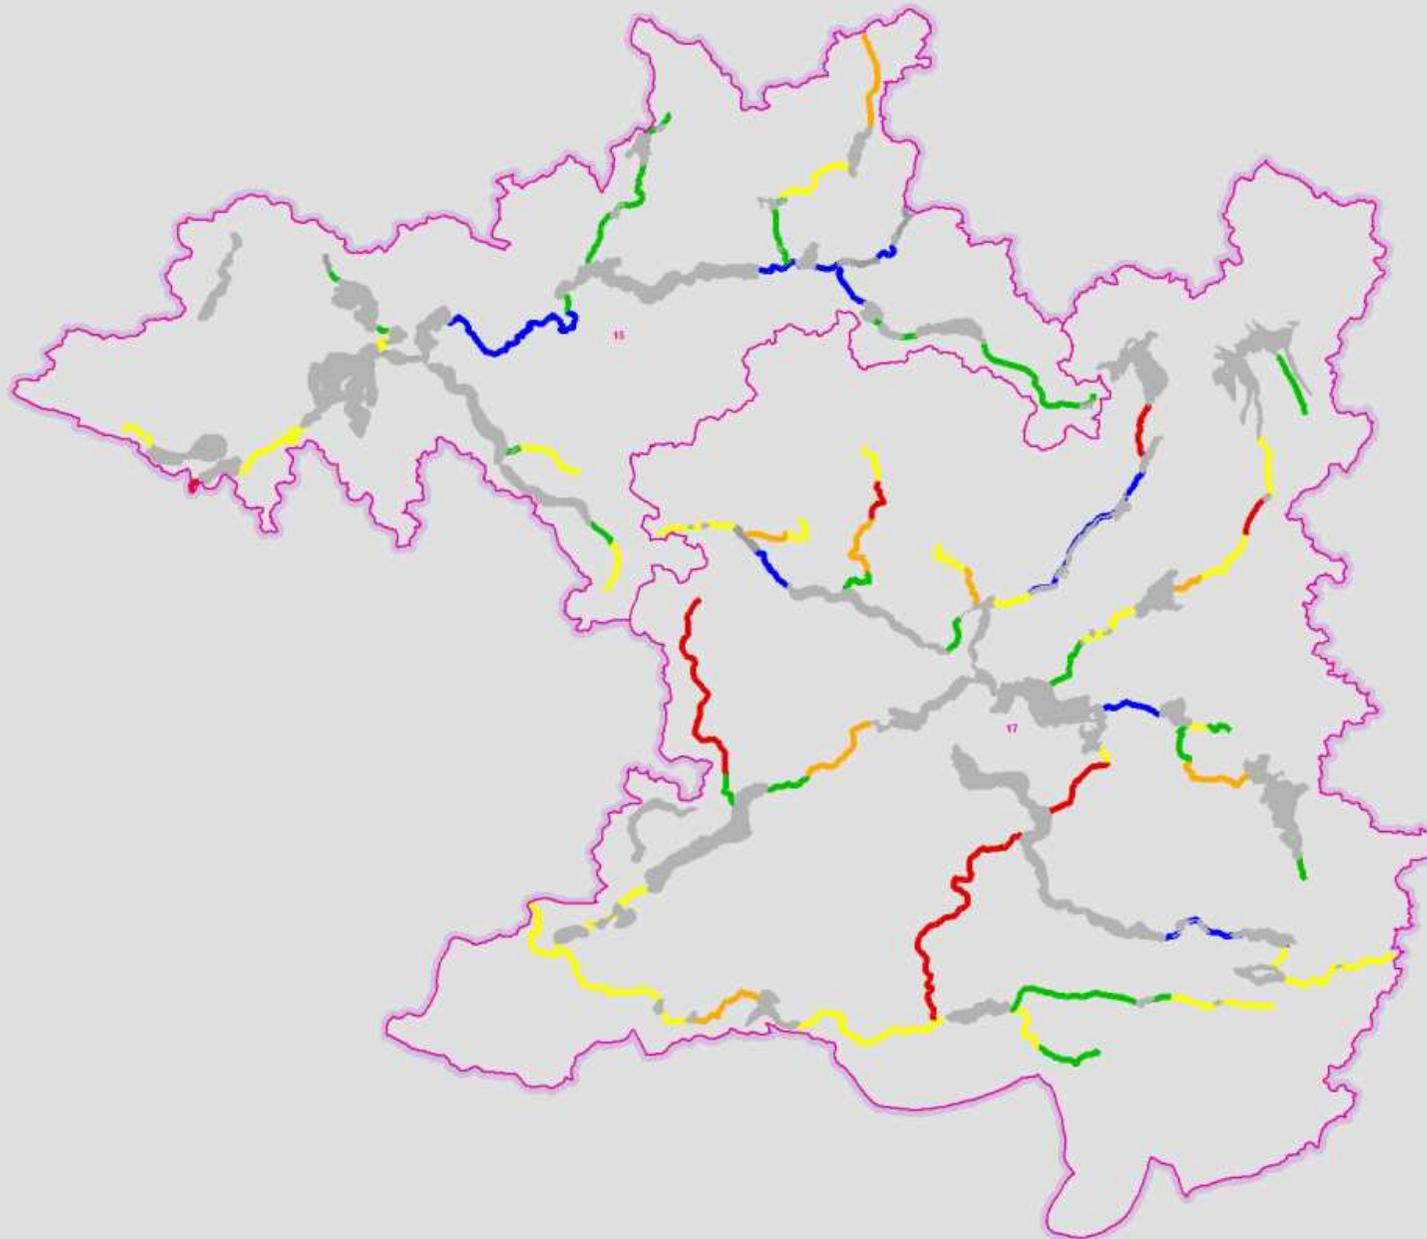
Zustands- klasse	De- fizit
1	sehr gut	+1
2	gut	0
3	mäßig	-1
4	unbe- friedigend	-2
5	schlecht	-3

**Ergebnis Struktur-
gütekartierung**

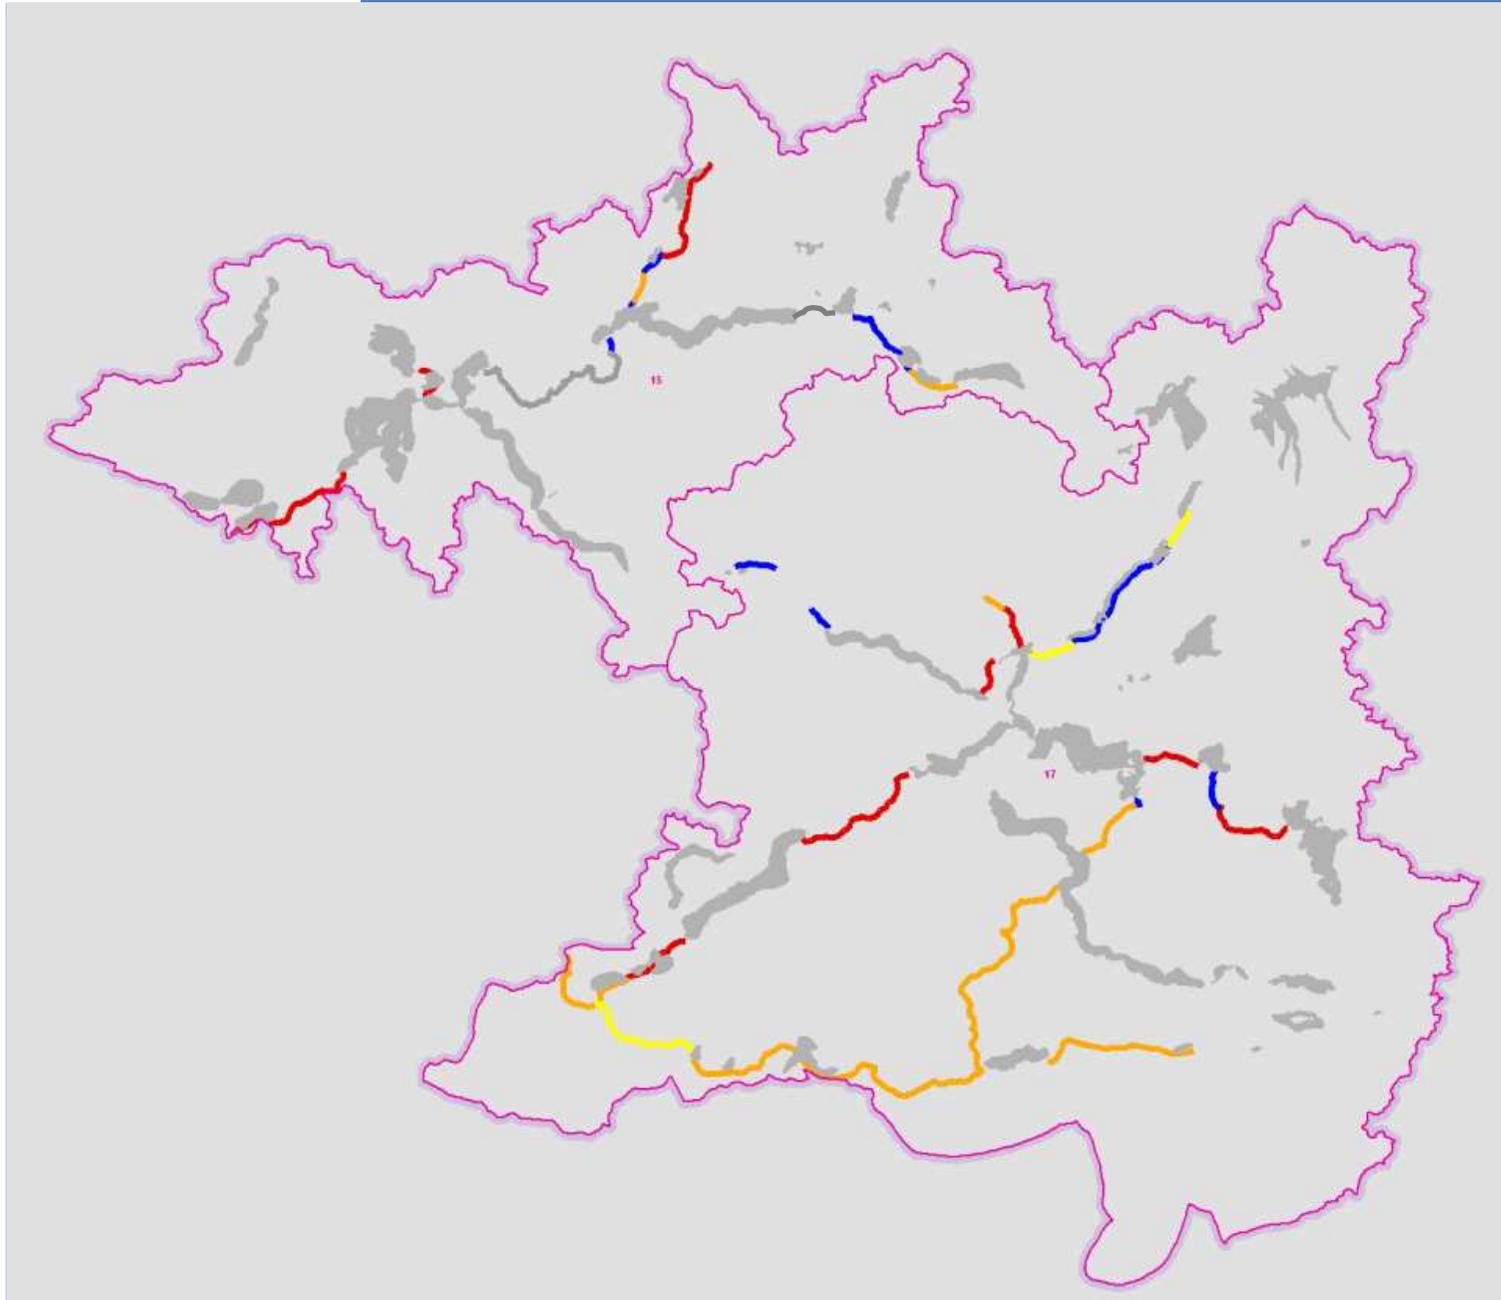
Zustands- klasse	De- fizit
1	sehr gut	+1
2	gut	0
3	mäßig	-1
4	unbe- friedigend	-2
5	schlecht	-3

**Ergebnis Fließ-
geschwindigkeits-
messungen**

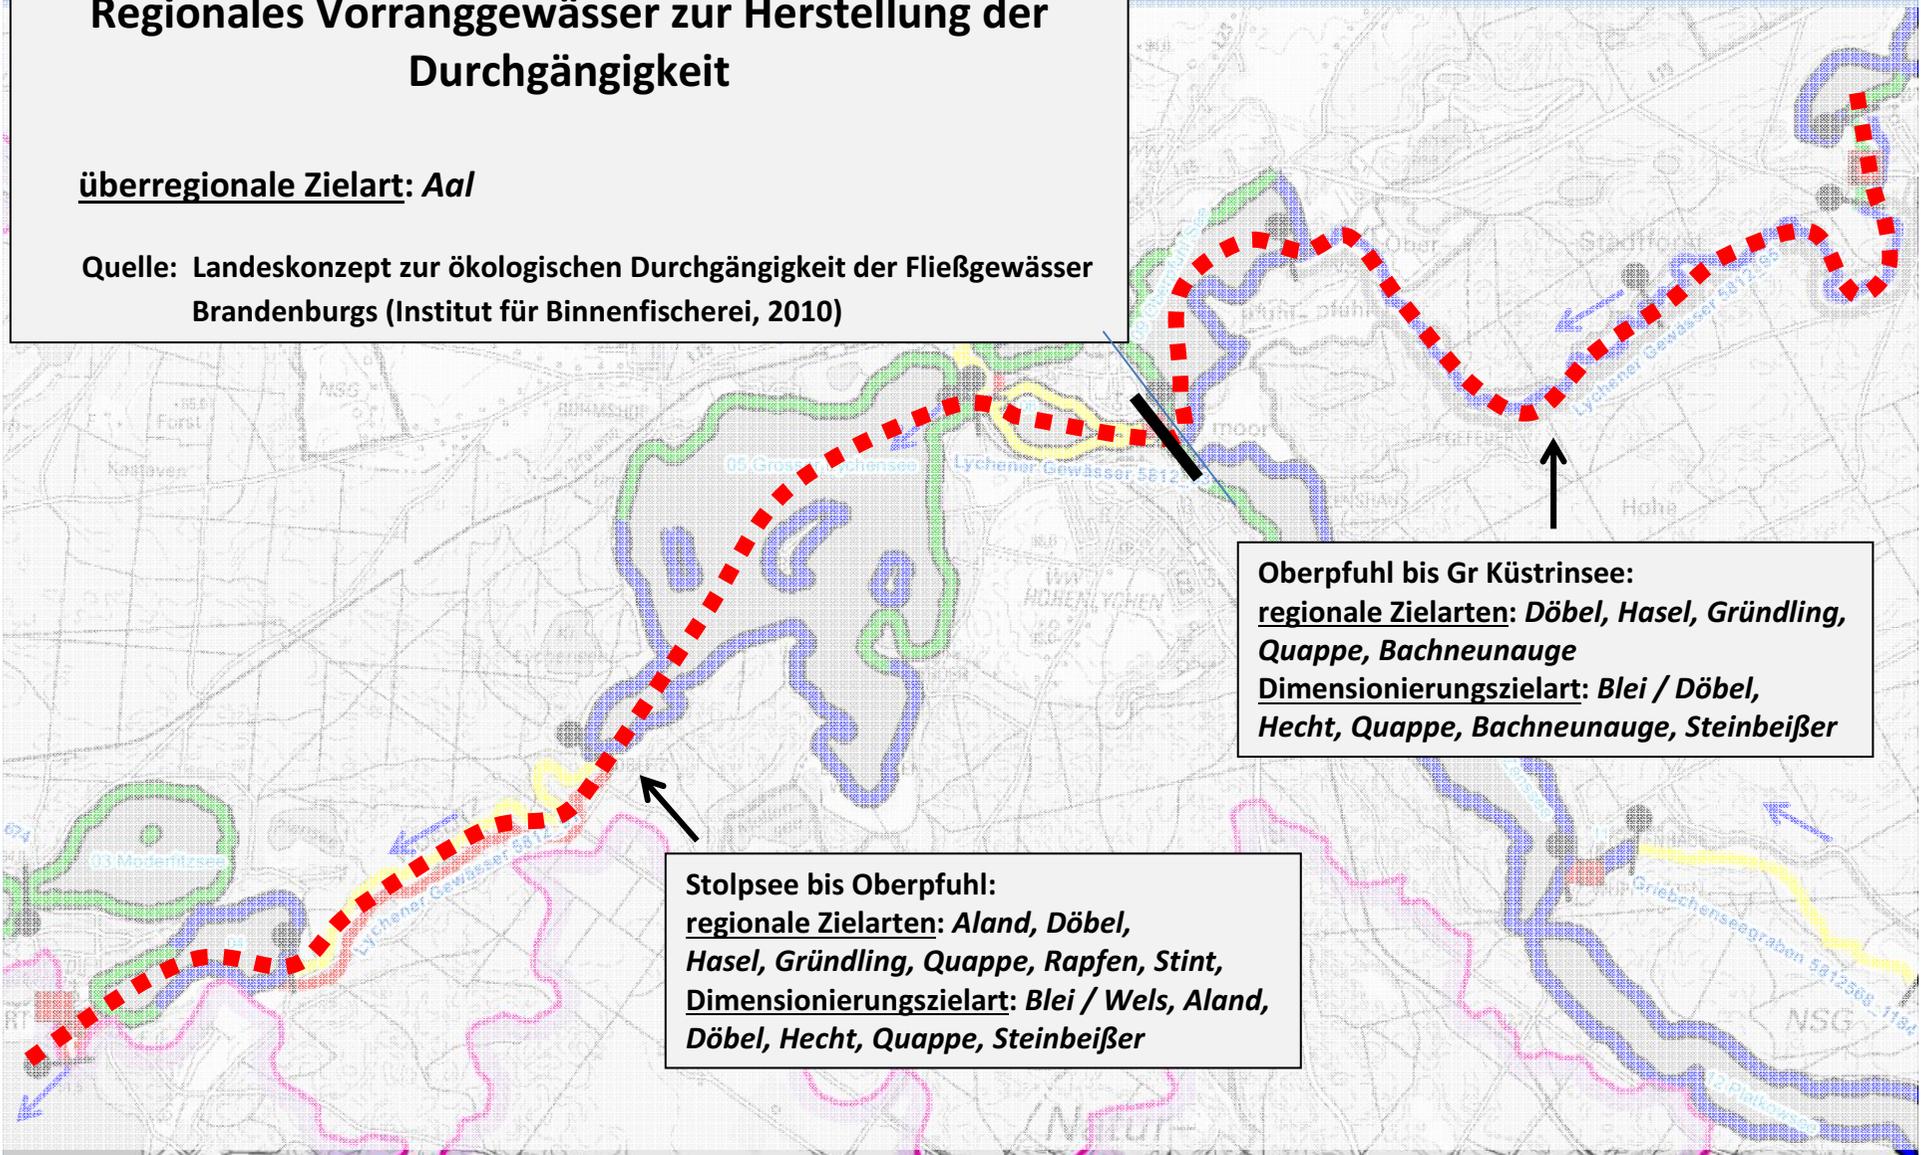
Regionales Vorranggewässer zur Herstellung der Durchgängigkeit

überregionale Zielart: Aal

Oberpfuhl bis Gr Küstrinsee:
regionale Zielarten: *Döbel, Hasel, Gründling, Quappe, Bachneunauge*
Dimensionierungszielart: *Blei / Döbel, Hecht, Quappe, Bachneunauge, Steinbeißer*

Stolpsee bis Oberpfuhl:
regionale Zielarten: *Aland, Döbel, Hasel, Gründling, Quappe, Rapfen, Stint*
Dimensionierungszielart: *Blei / Wels, Aland, Döbel, Hecht, Quappe, Steinbeißer*

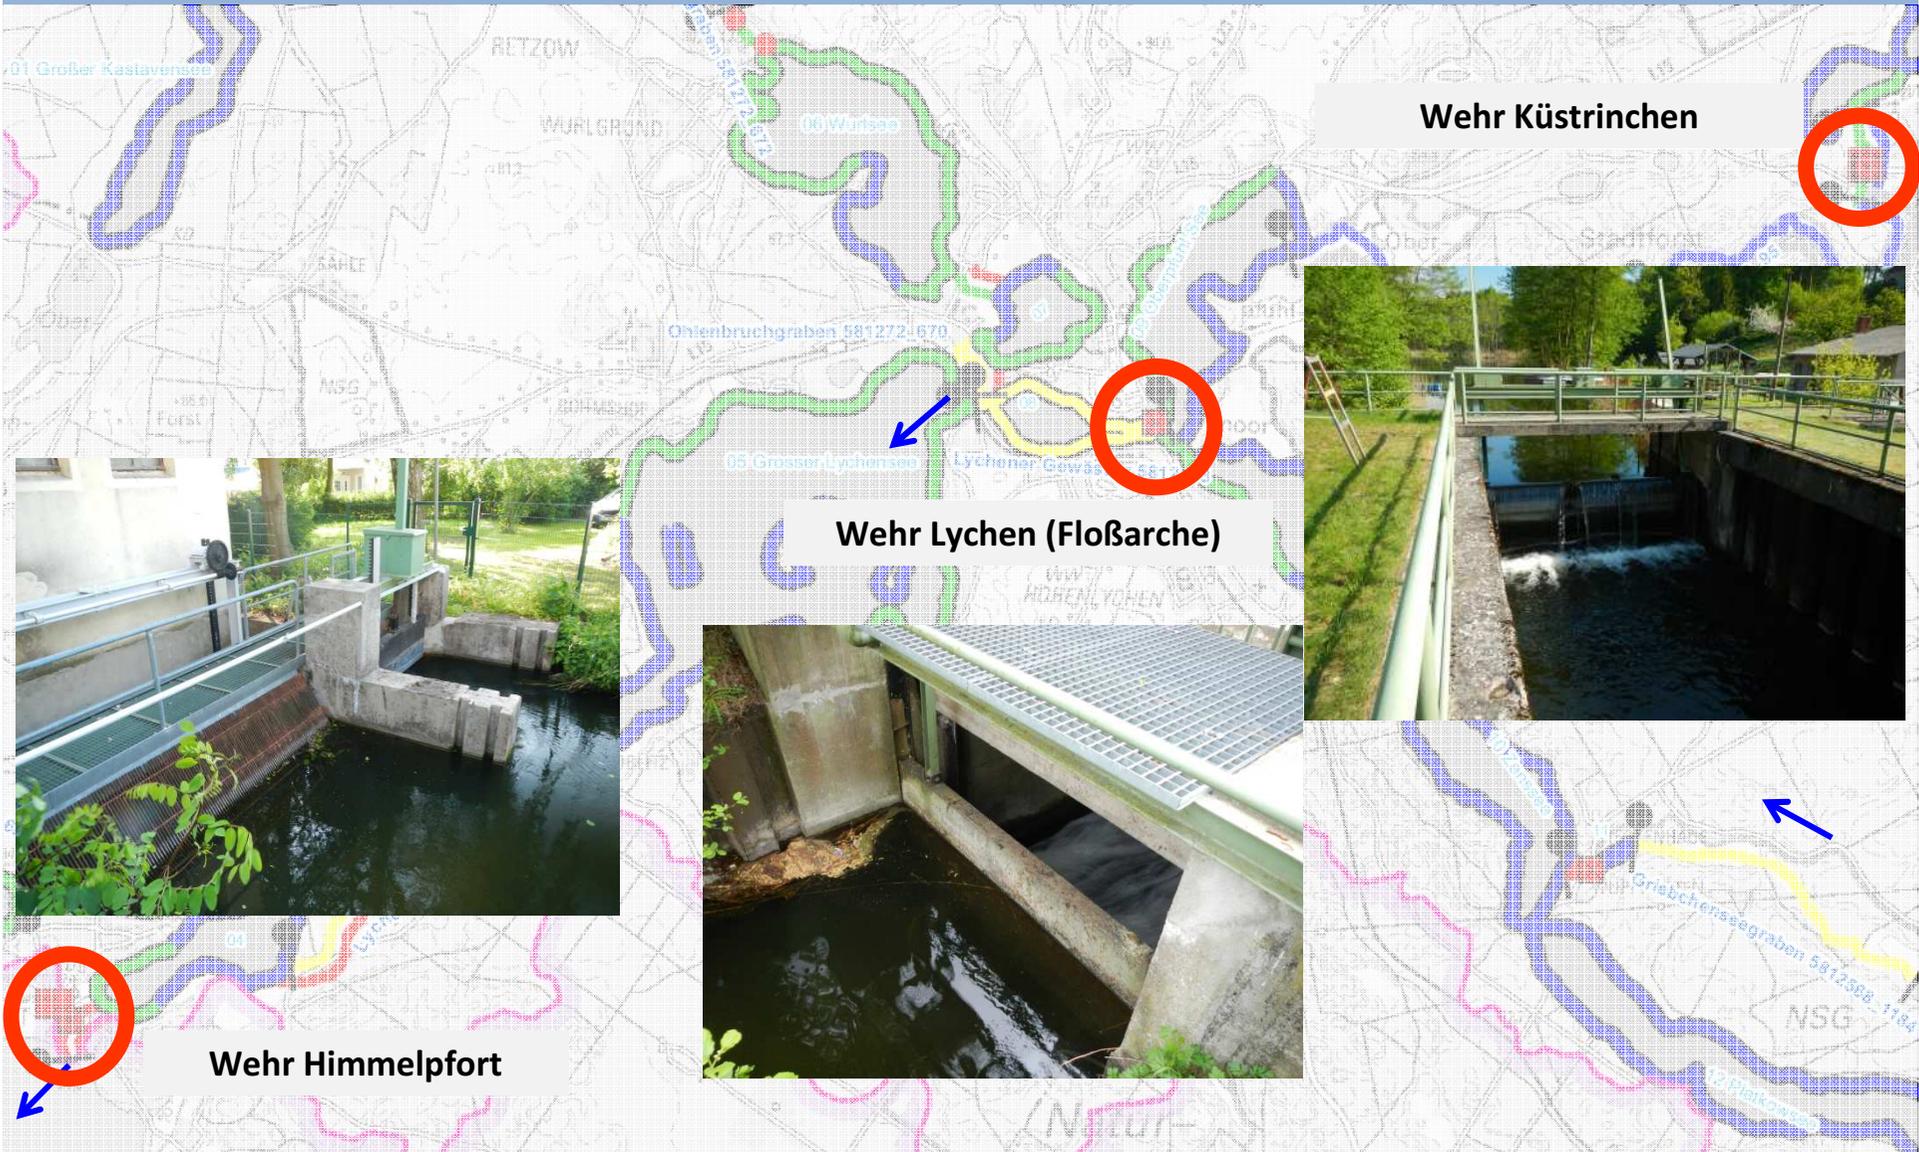
Strukturgröße

Defizit: -1

Uferverbau durch Steinschüttung,
keine Sohlstrukturierung

Fließgeschwindigkeit

Defizit: -3

kaum Fließbewegung

Durchgängigkeit

Defizit: Wehr Himmelpfort ohne
ökol. Durchgängigkeit

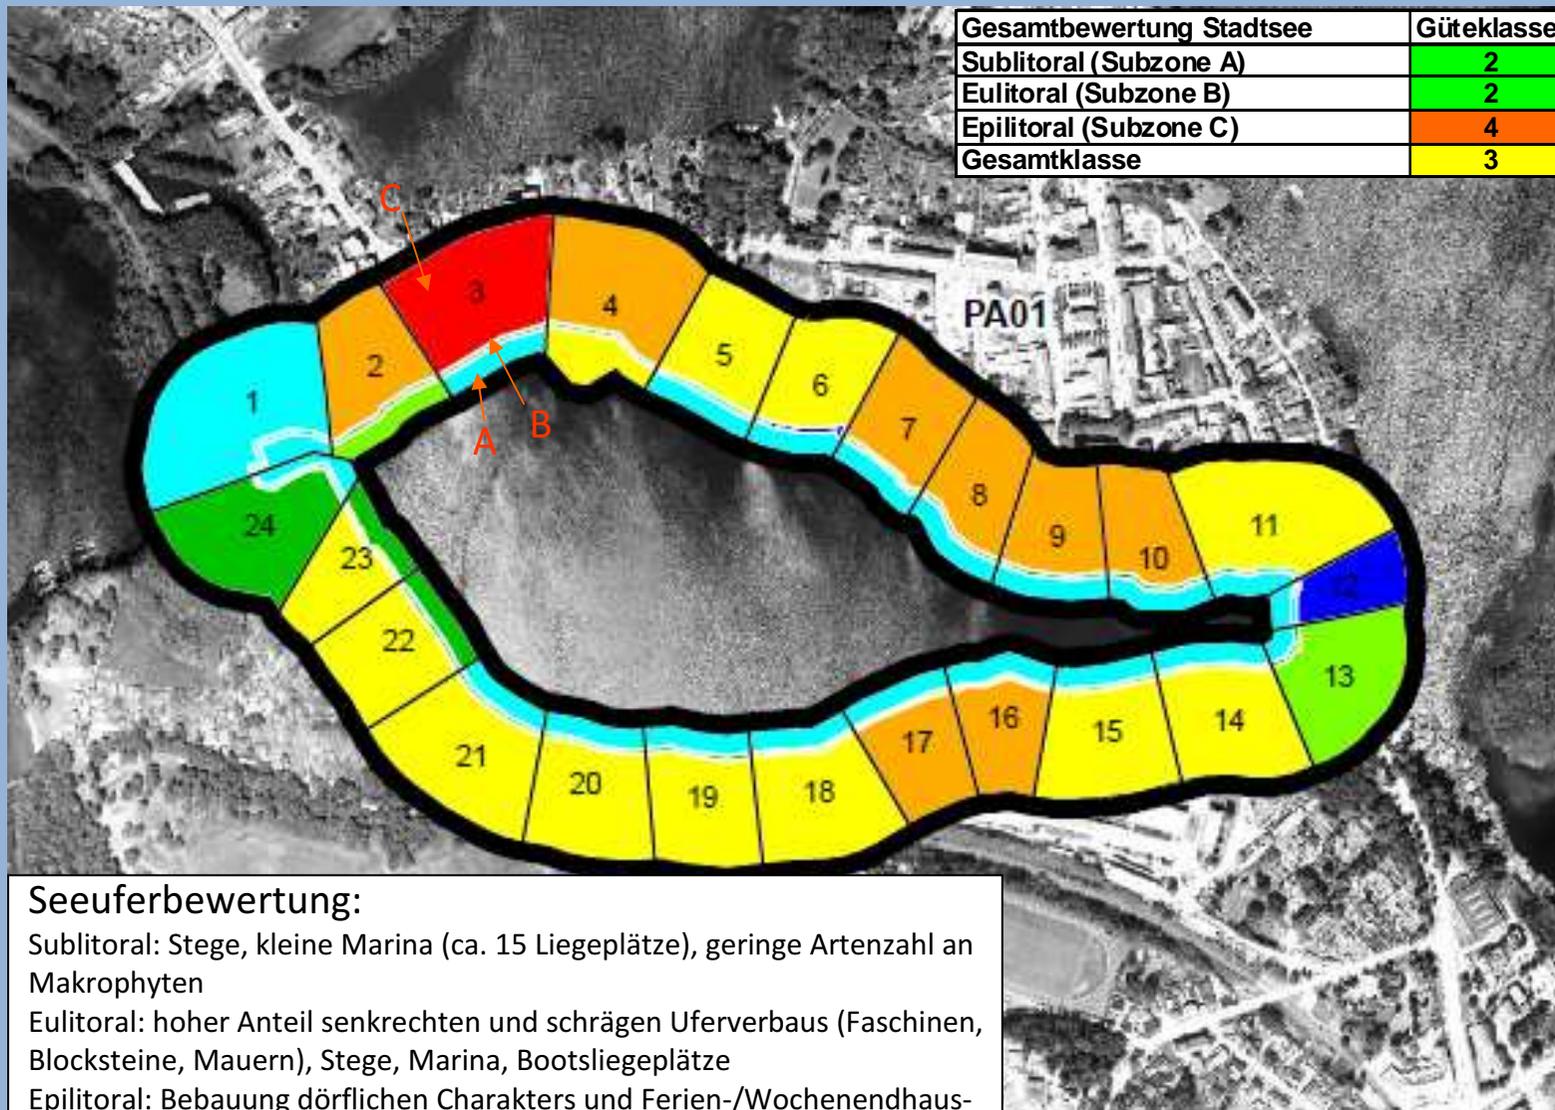
Stadtsee, 80001581273

- Fläche der Objekttypen nach Beeinträchtigungsindex HMS-Verfahren

Fazit:
Belastungsreihenfolge
Sublitoral < Eulitoral < Epilitoral

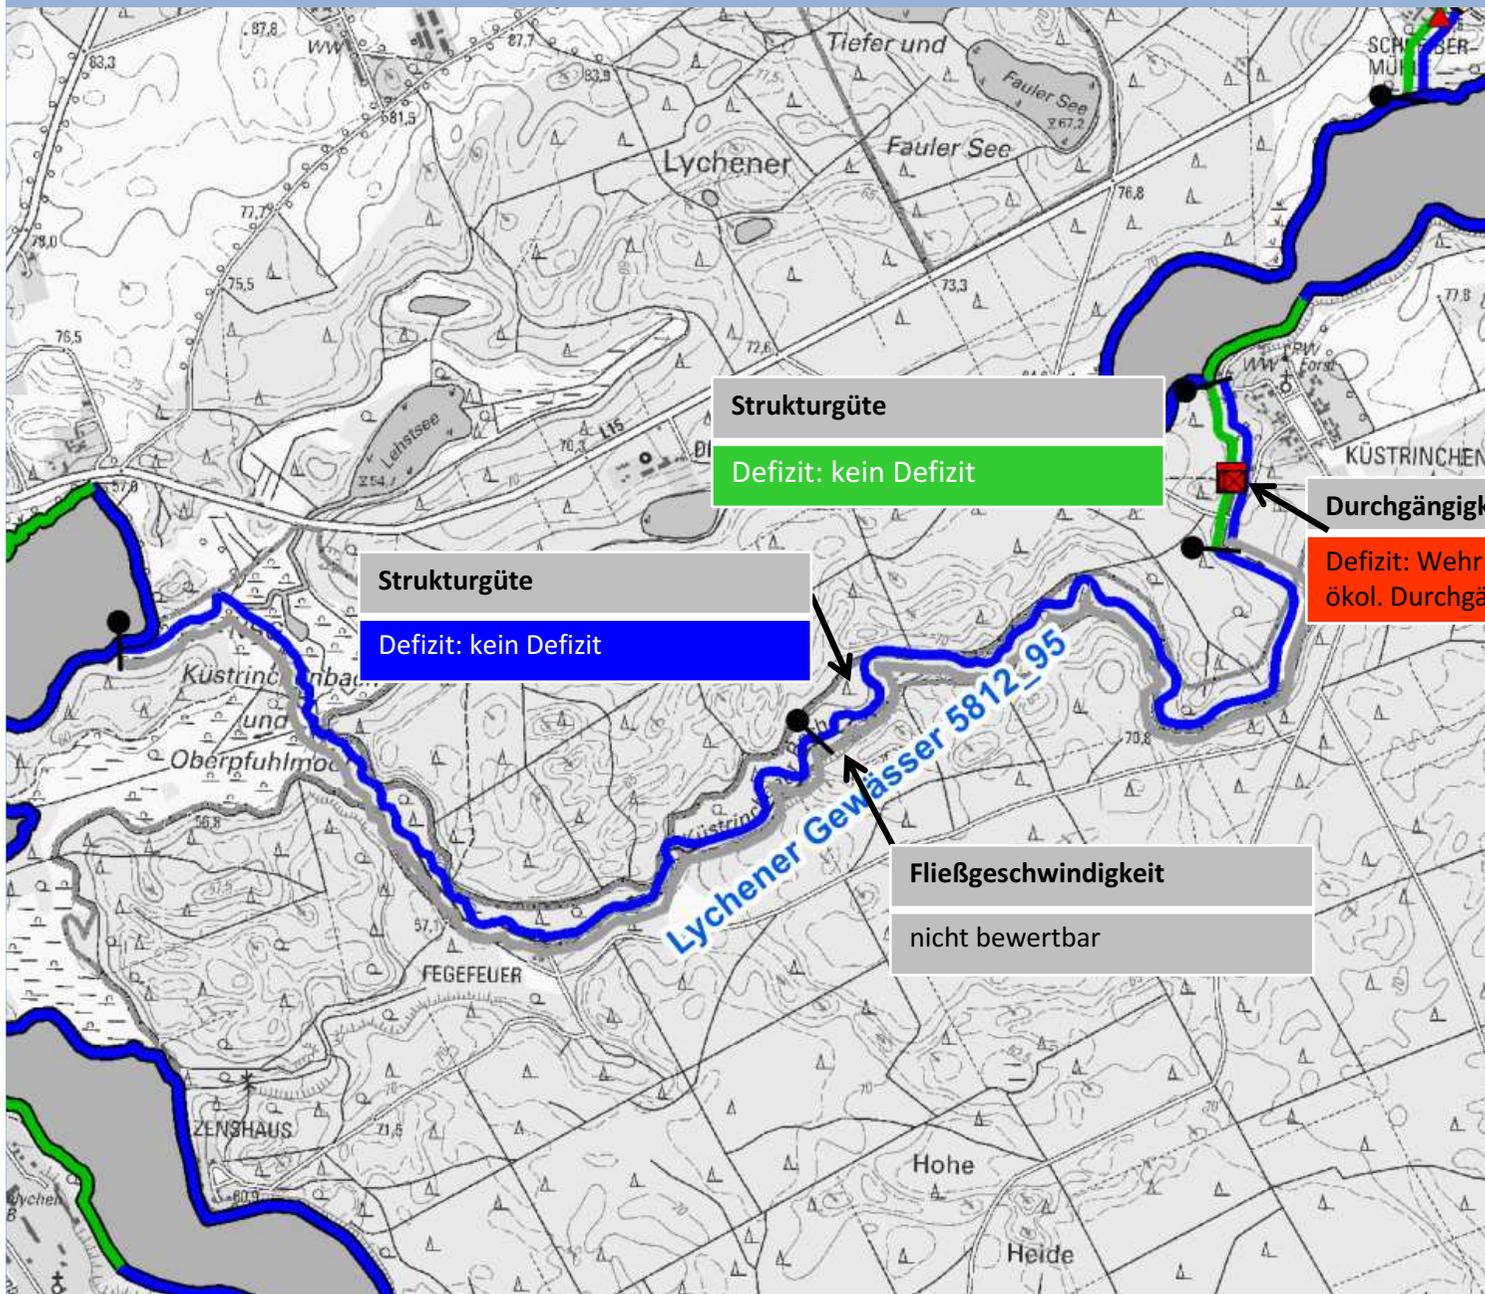
Küstriner Bach

Strukturgüte
Defizit: kein Defizit

Durchgängigkeit
Defizit: Wehr Küstrinchen ohne ökol. Durchgängigkeit

Fließgeschwindigkeit
nicht bewertbar

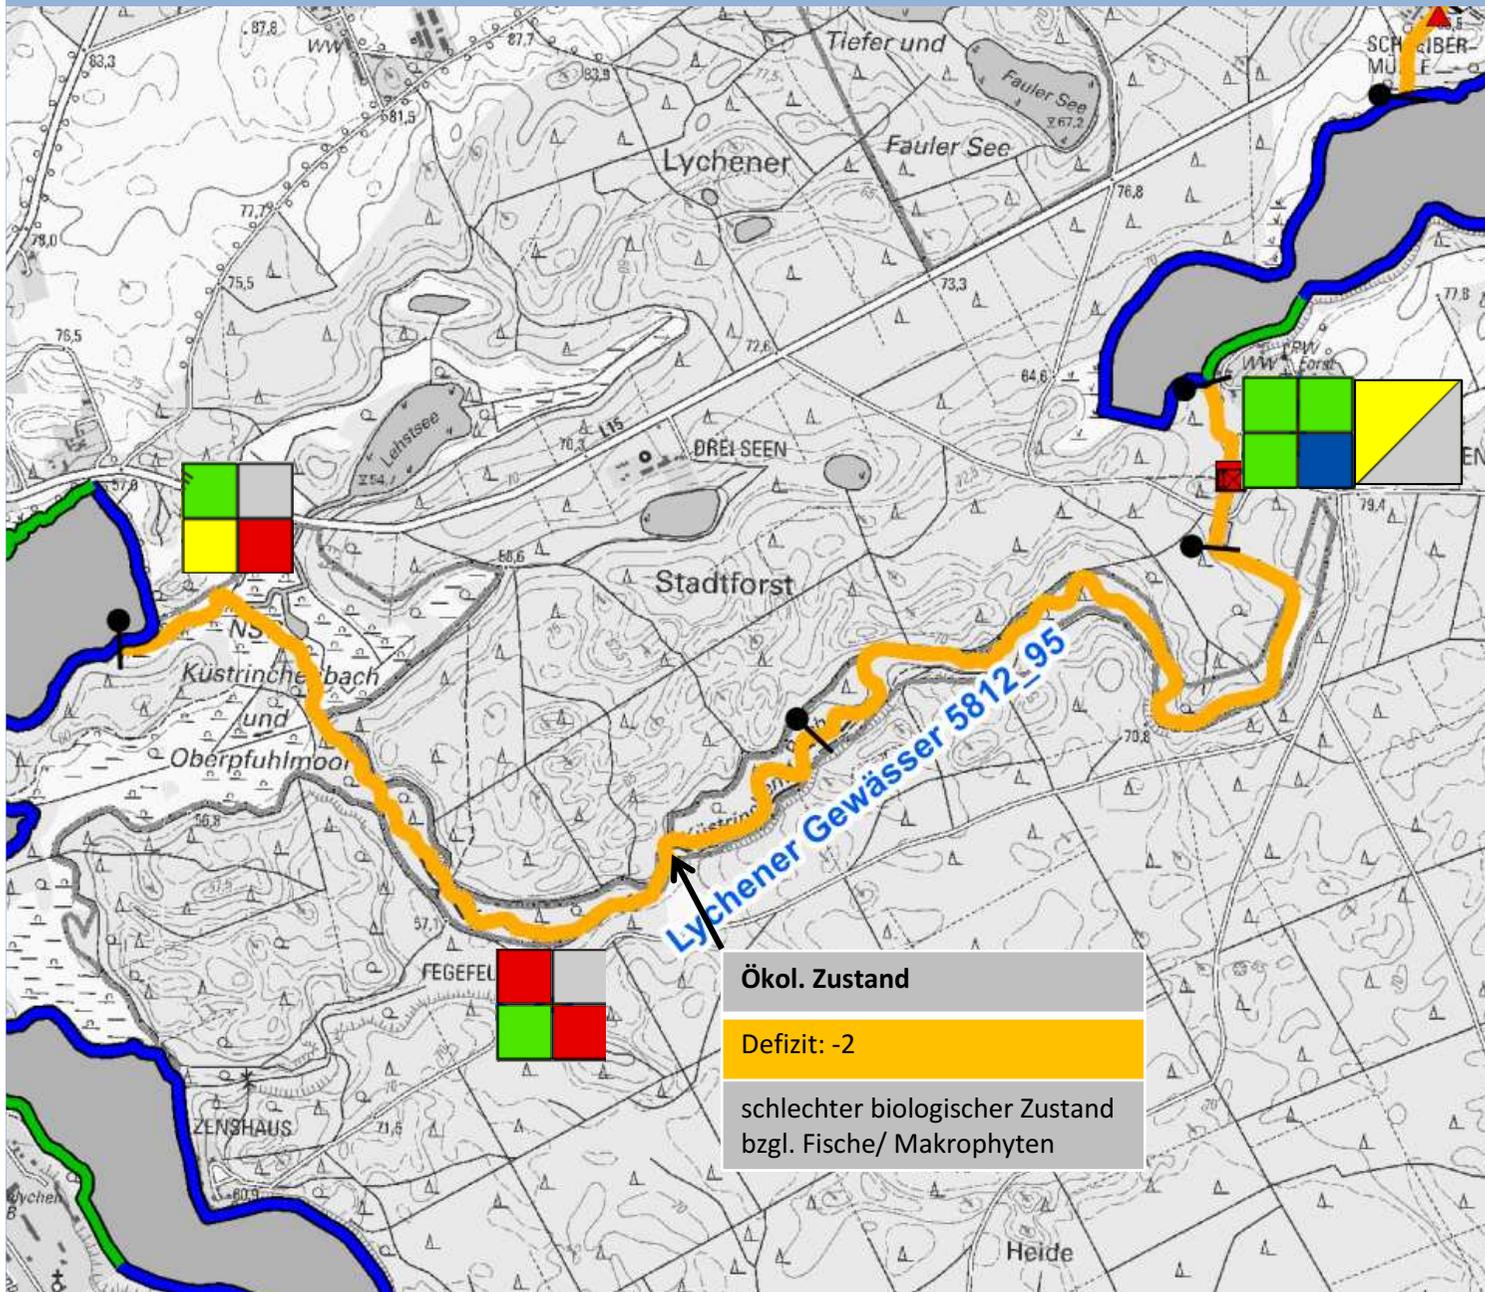
Küstriner Bach

Fische
 Diatomeen
 Makrophyten
 Makrobenthos

Ökol. Zustand
 Defizit: -2
 schlechter biologischer Zustand
 bzgl. Fische/ Makrophyten
