Gewässerentwicklungskonzept ***Obere Havel - Teil 1b –***

1. Projektbegleitende Arbeitsgruppe (PAG) am 10.12.2013

Landesamt für Umwelt, Gesundheit und Verbraucherschutz

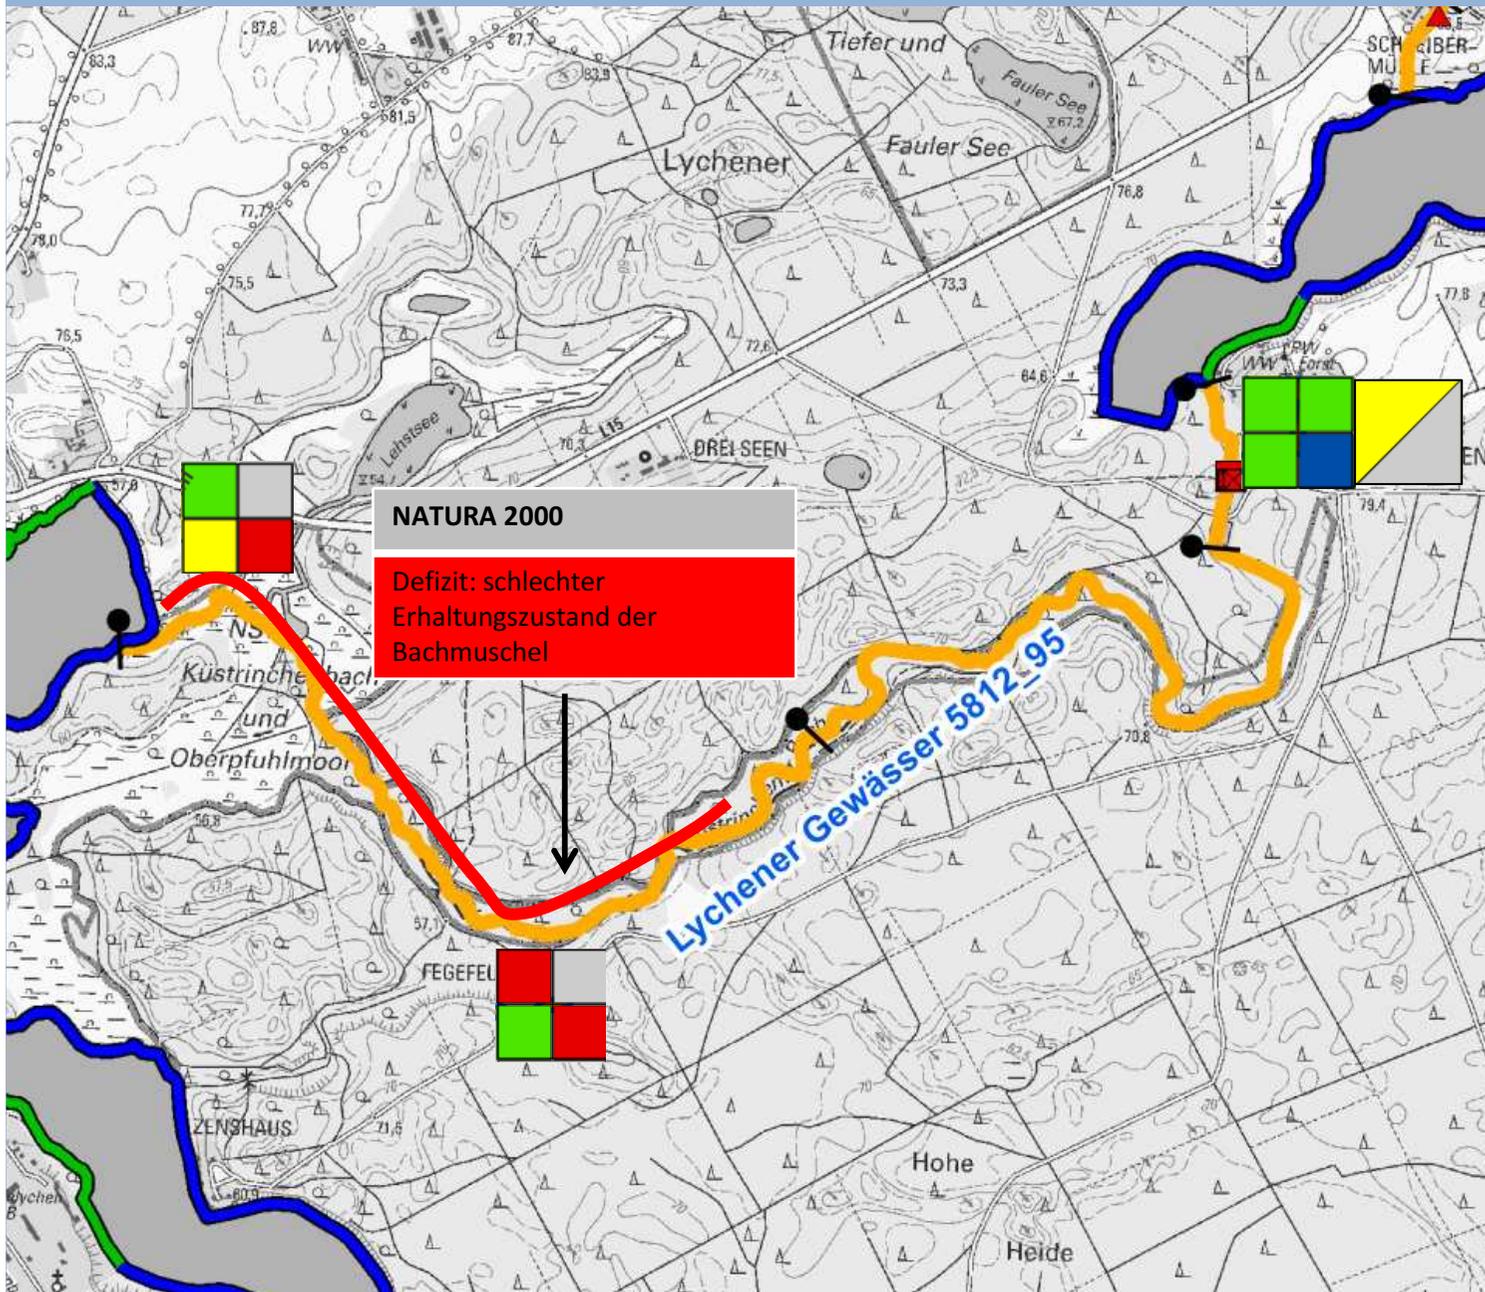
Küstriner Bach

NATURA 2000
 Defizit: schlechter
 Erhaltungszustand der
 Bachmuschel

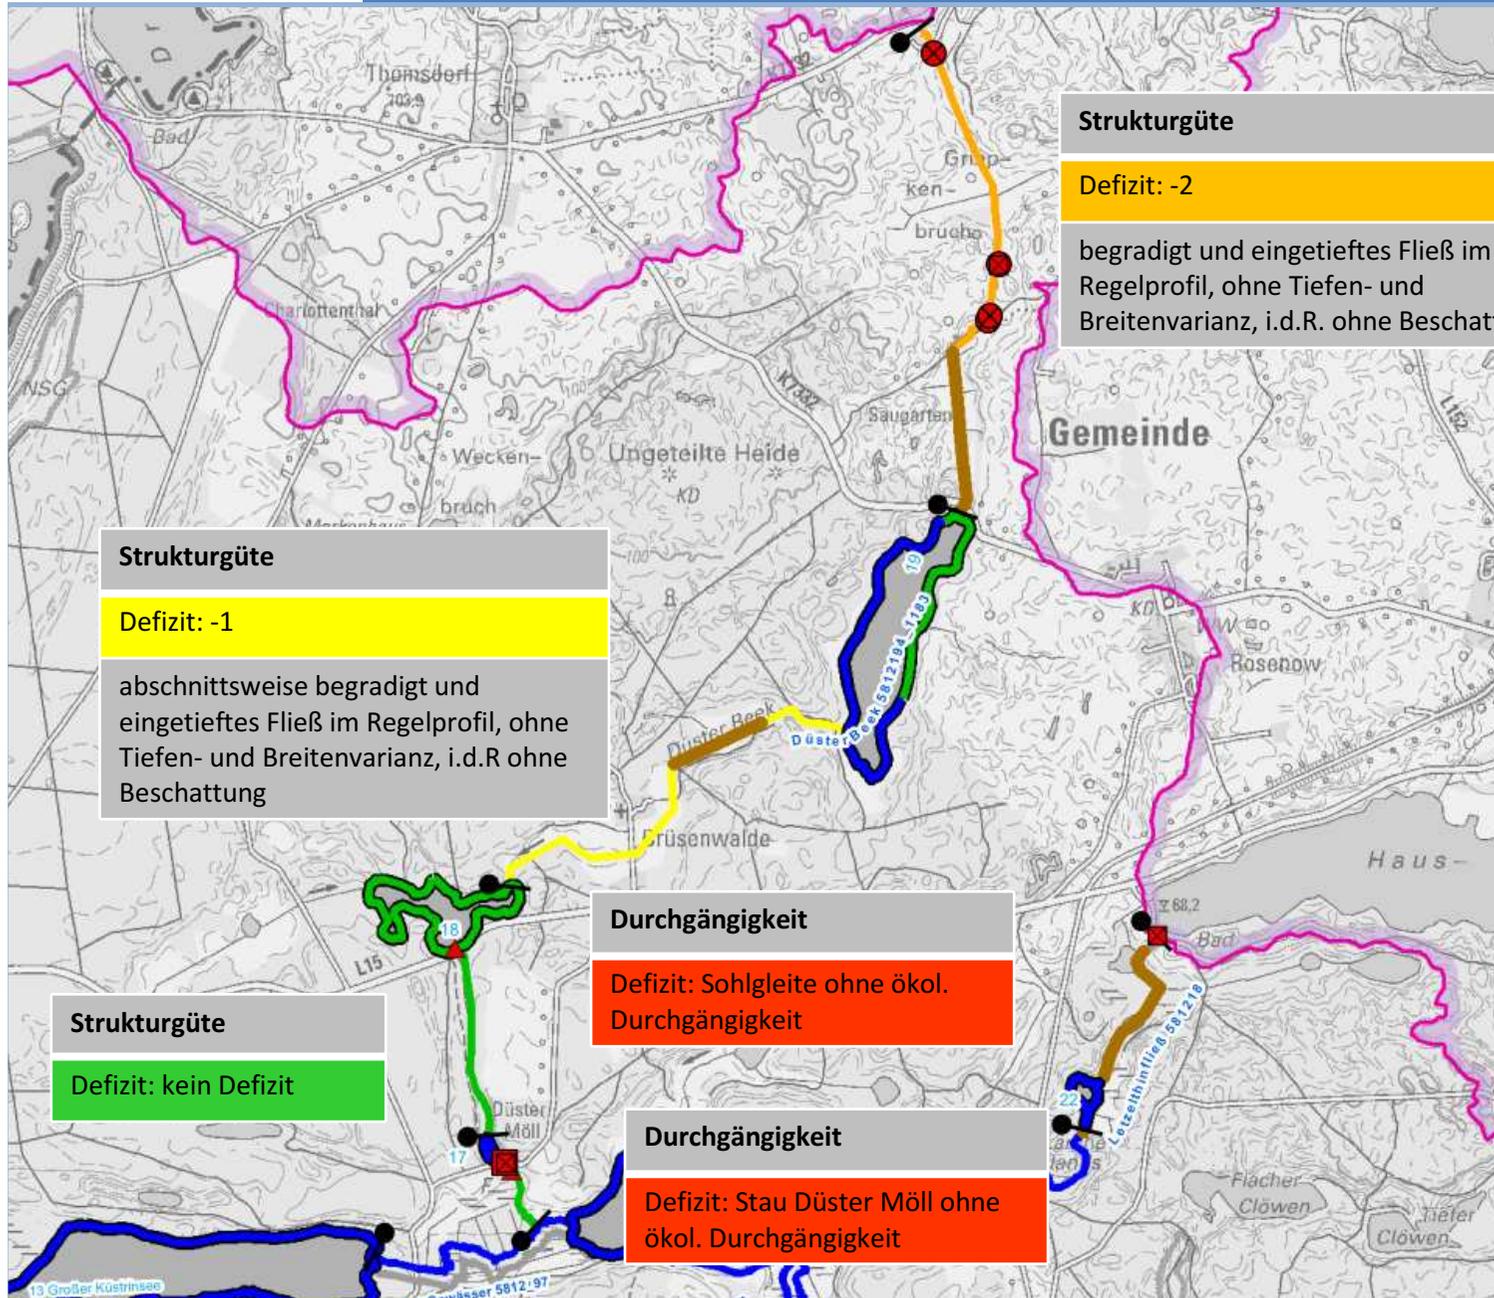
Düsterbeek

Strukturgröße

Defizit: -2

begradigt und eingetieftes Fließ im Regelprofil, ohne Tiefen- und Breitenvarianz, i.d.R. ohne Beschattung

Defizit: -1

abschnittsweise begradigt und eingetieftes Fließ im Regelprofil, ohne Tiefen- und Breitenvarianz, i.d.R. ohne Beschattung

Durchgängigkeit

Defizit: Sohlgleite ohne ökol. Durchgängigkeit

Defizit: kein Defizit

Defizit: Stau Duster Möll ohne ökol. Durchgängigkeit

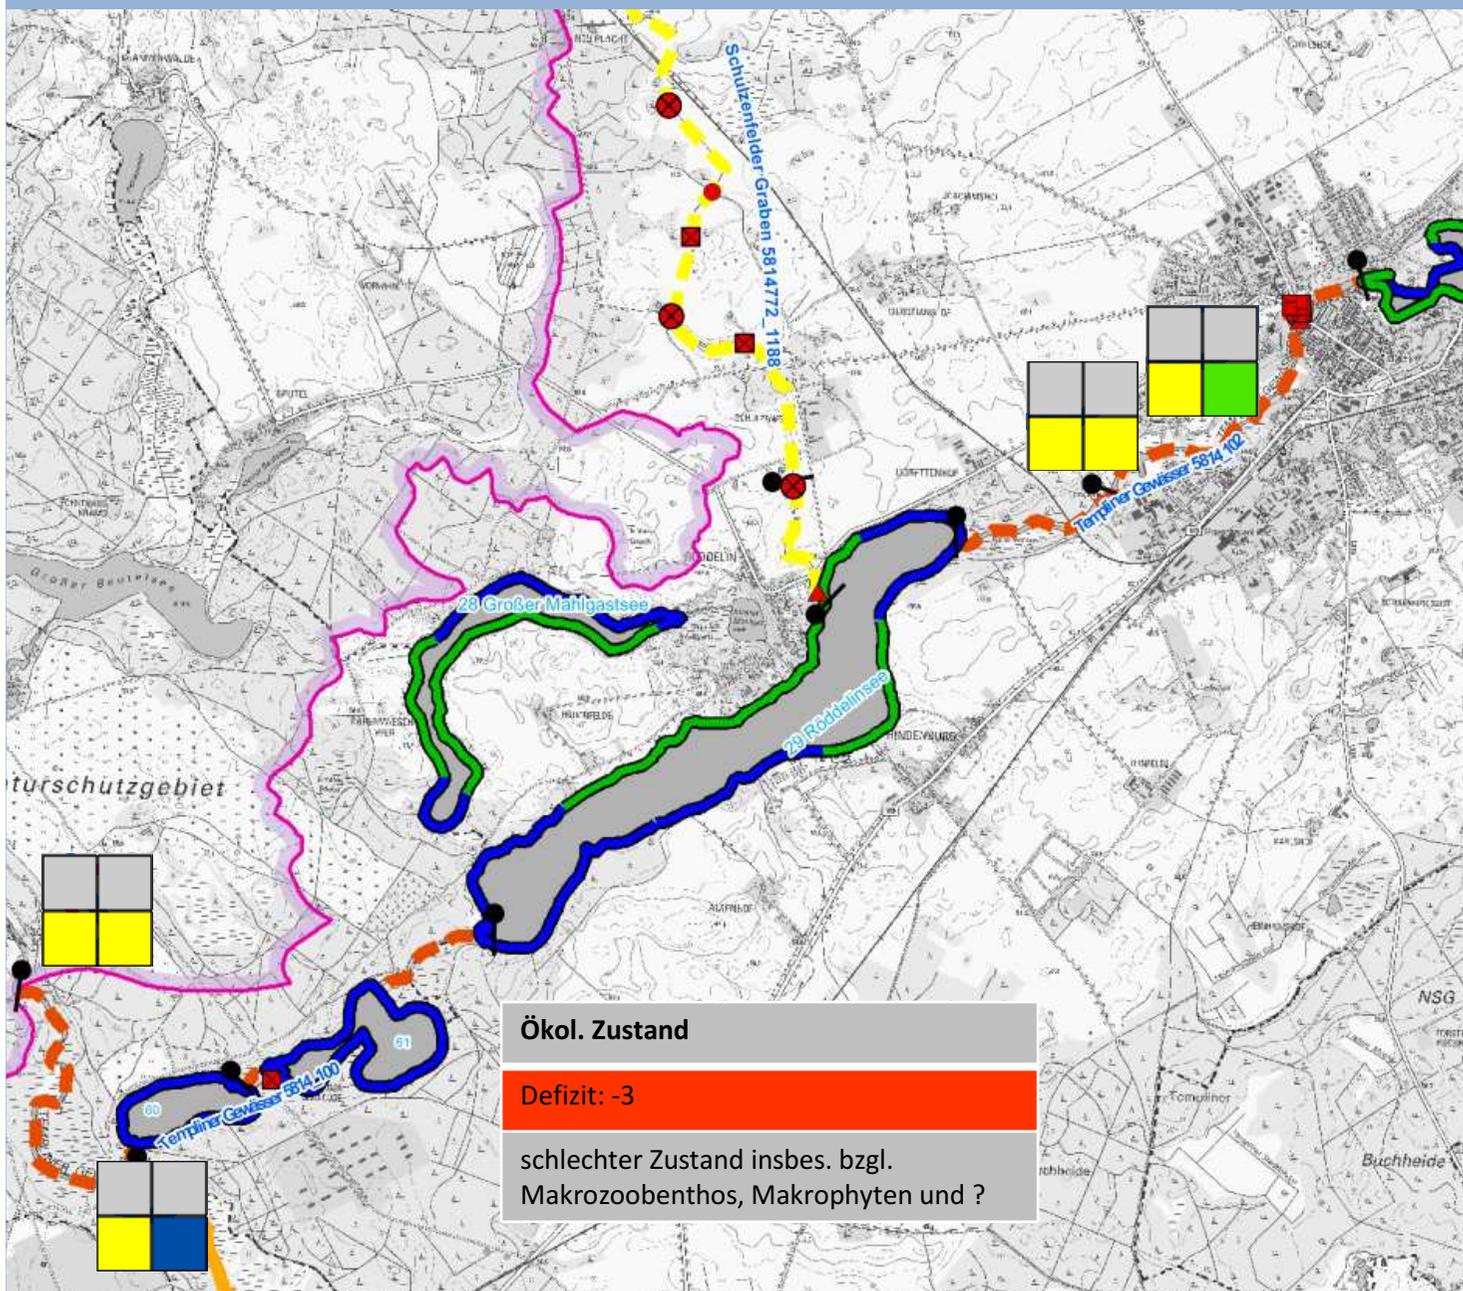
Templiner Gewässer

Ökol. Zustand

Defizit: -3

schlechter Zustand insbes. bzgl.
Makrozoobenthos, Makrophyten und ?

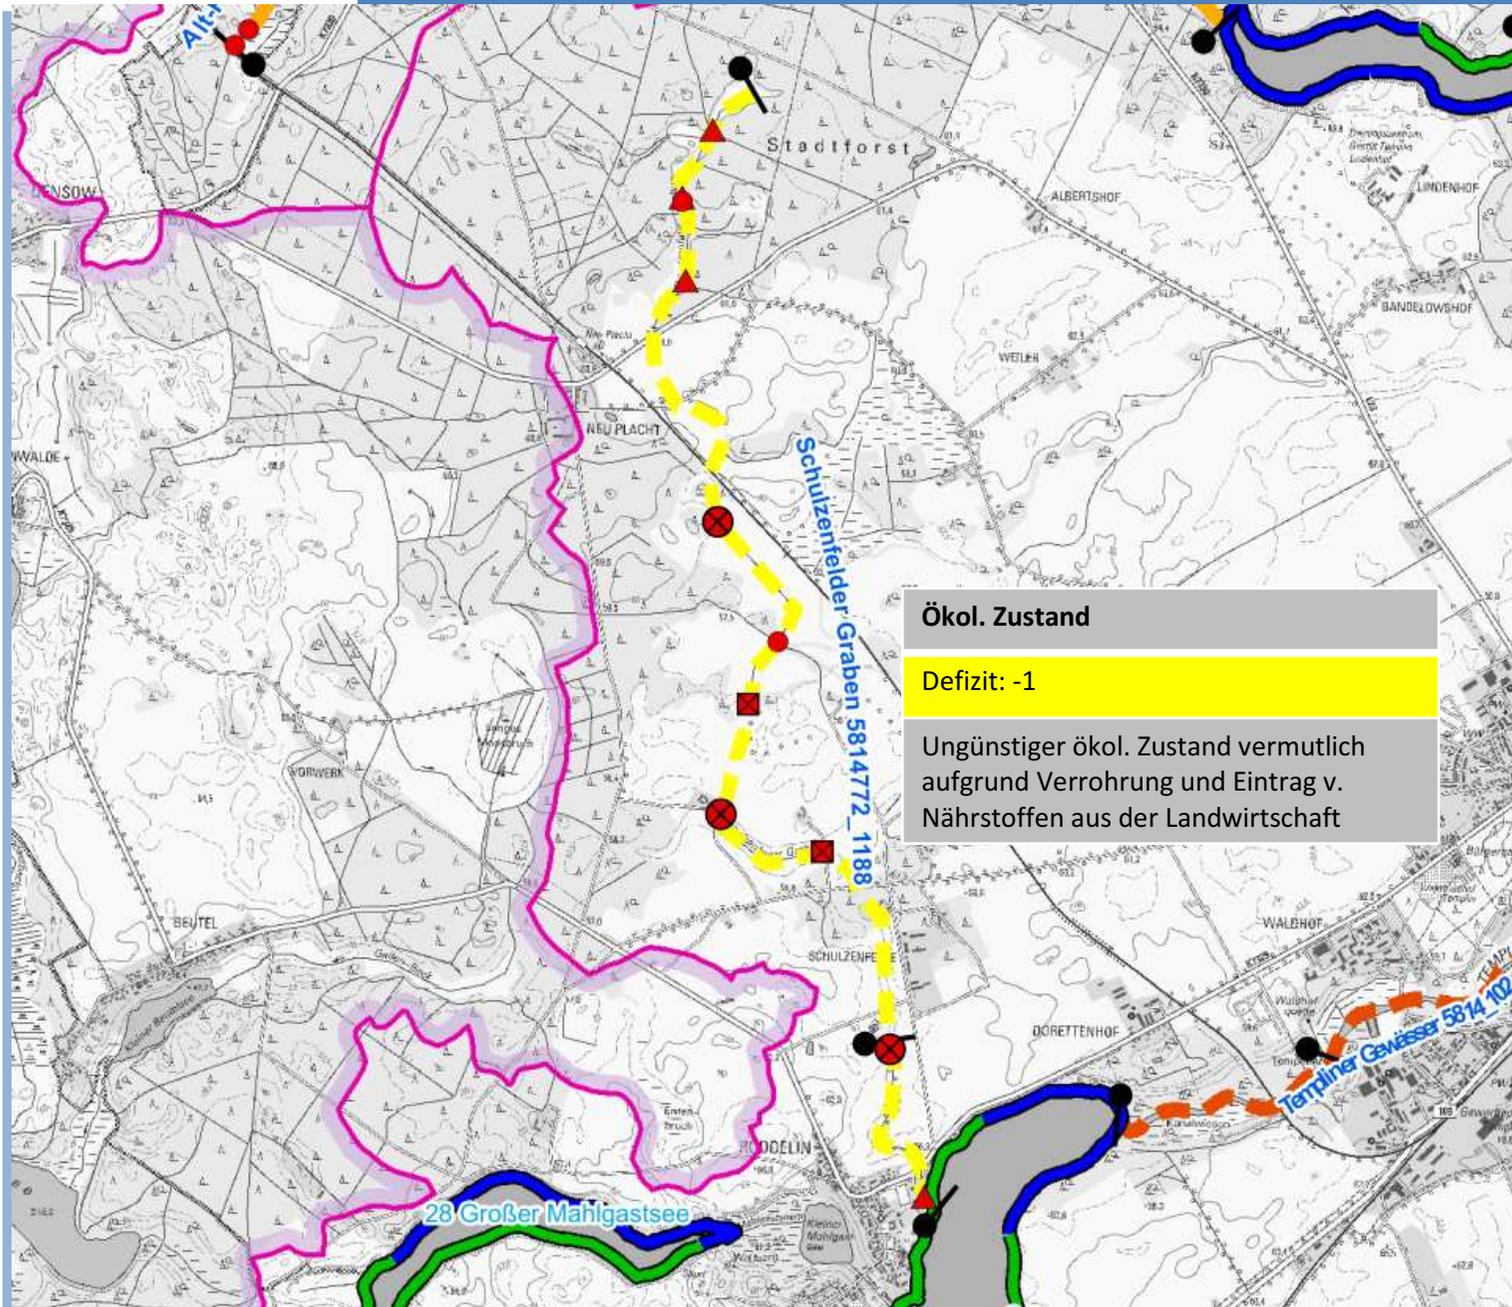
**Schulzenfelder
Graben
(Siebgraben)**

Ökol. Zustand

Defizit: -1

Ungünstiger ökol. Zustand vermutlich aufgrund Verrohrung und Eintrag v. Nährstoffen aus der Landwirtschaft

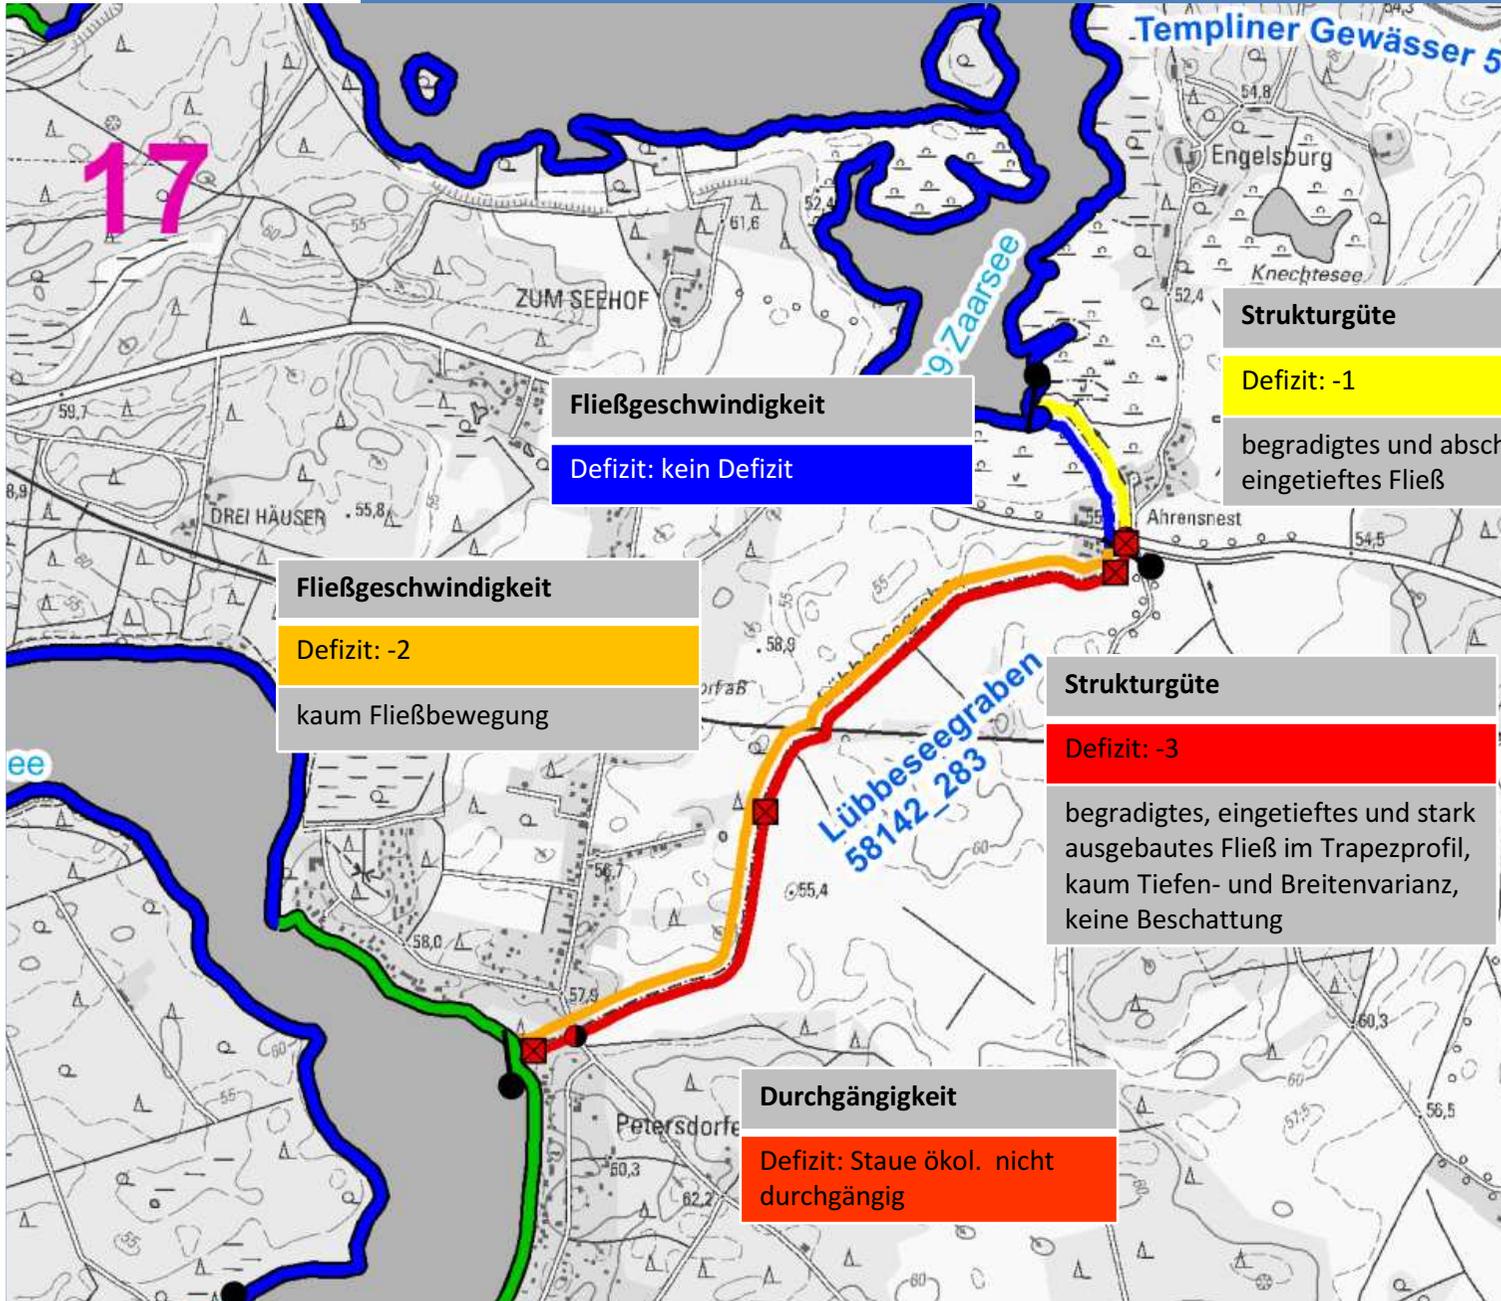
**Lübbeseegraben
(Ahrensdorfer
Kanal)**

Fließgeschwindigkeit
Defizit: kein Defizit

Strukturgüte
Defizit: -1
begradigtes und abschnittsweise eingetieftes Fließ

Fließgeschwindigkeit
Defizit: -2
kaum Fließbewegung

Strukturgüte
Defizit: -3
begradigtes, eingetieftes und stark ausgebautes Fließ im Trapezprofil, kaum Tiefen- und Breitenvarianz, keine Beschattung

Durchgängigkeit
Defizit: Staue ökol. nicht durchgängig

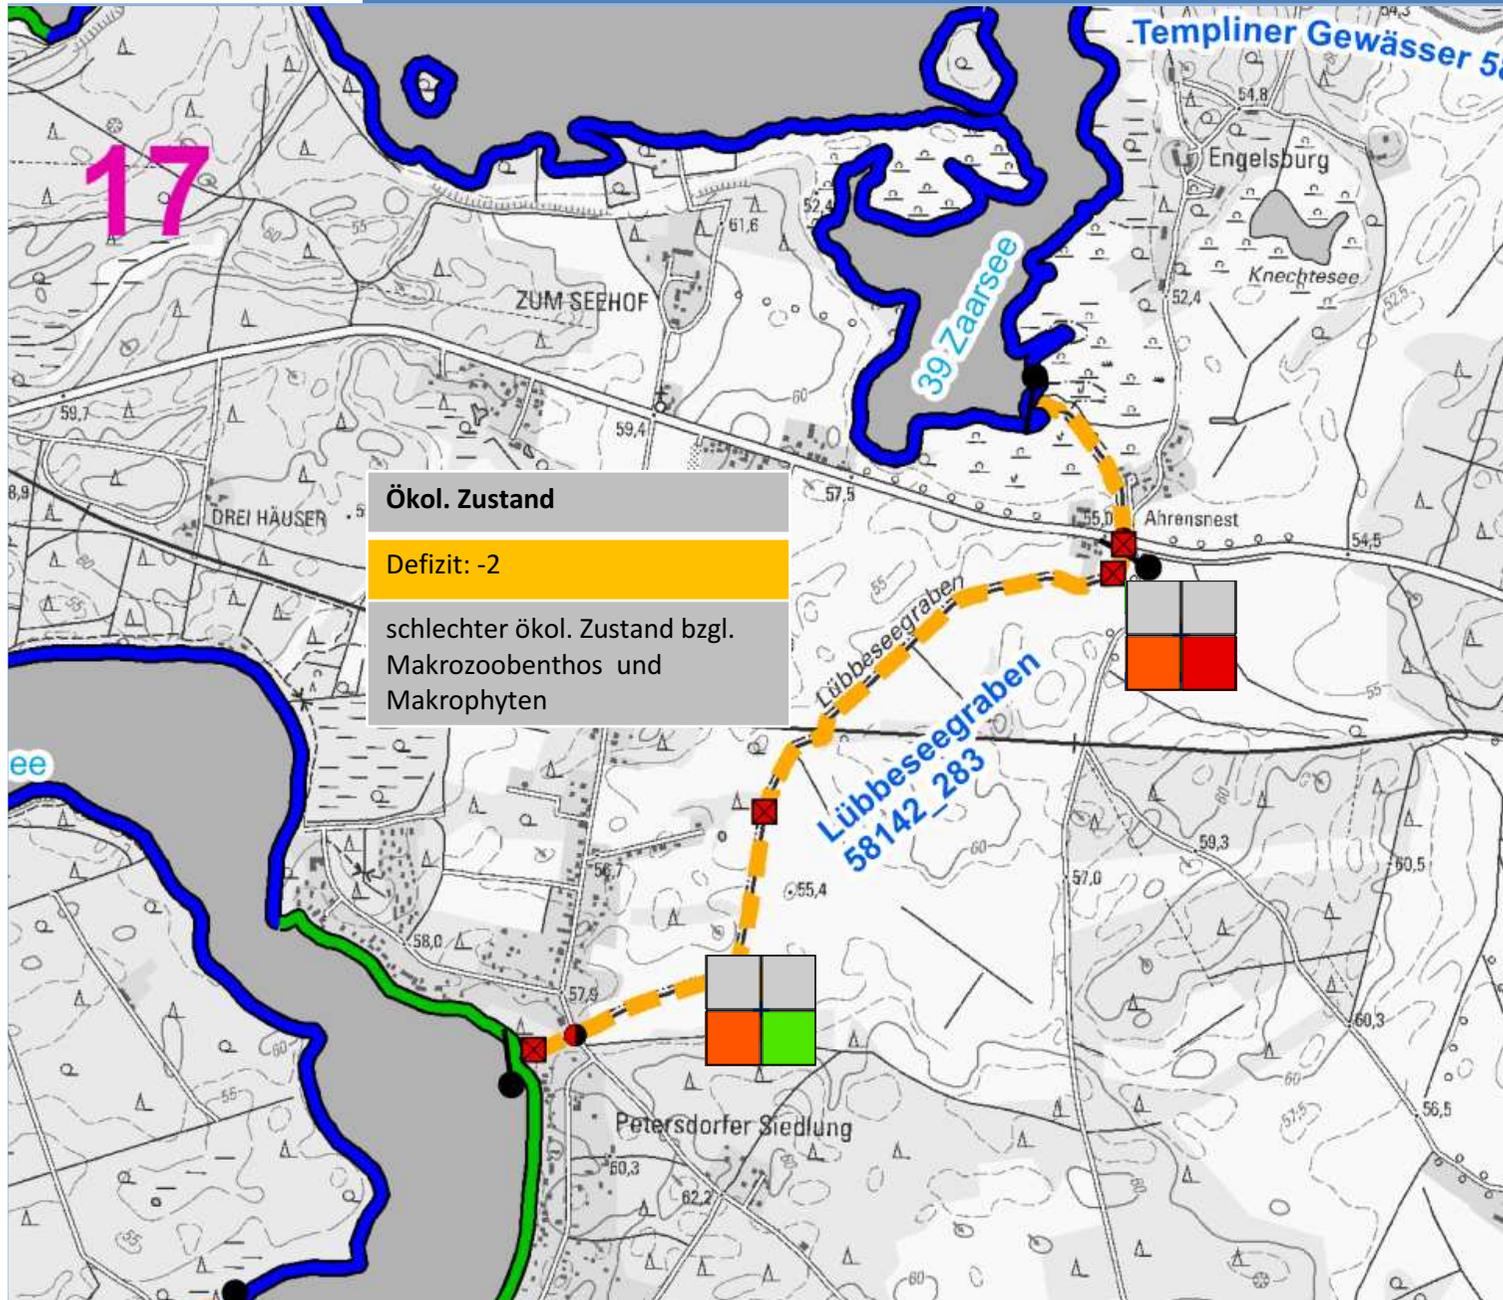
Lübbeseegraben (Ahrensdorfer Kanal)

Ökol. Zustand
Defizit: -2
 schlechter ökol. Zustand bzgl.
 Makrozoobenthos und
 Makrophyten

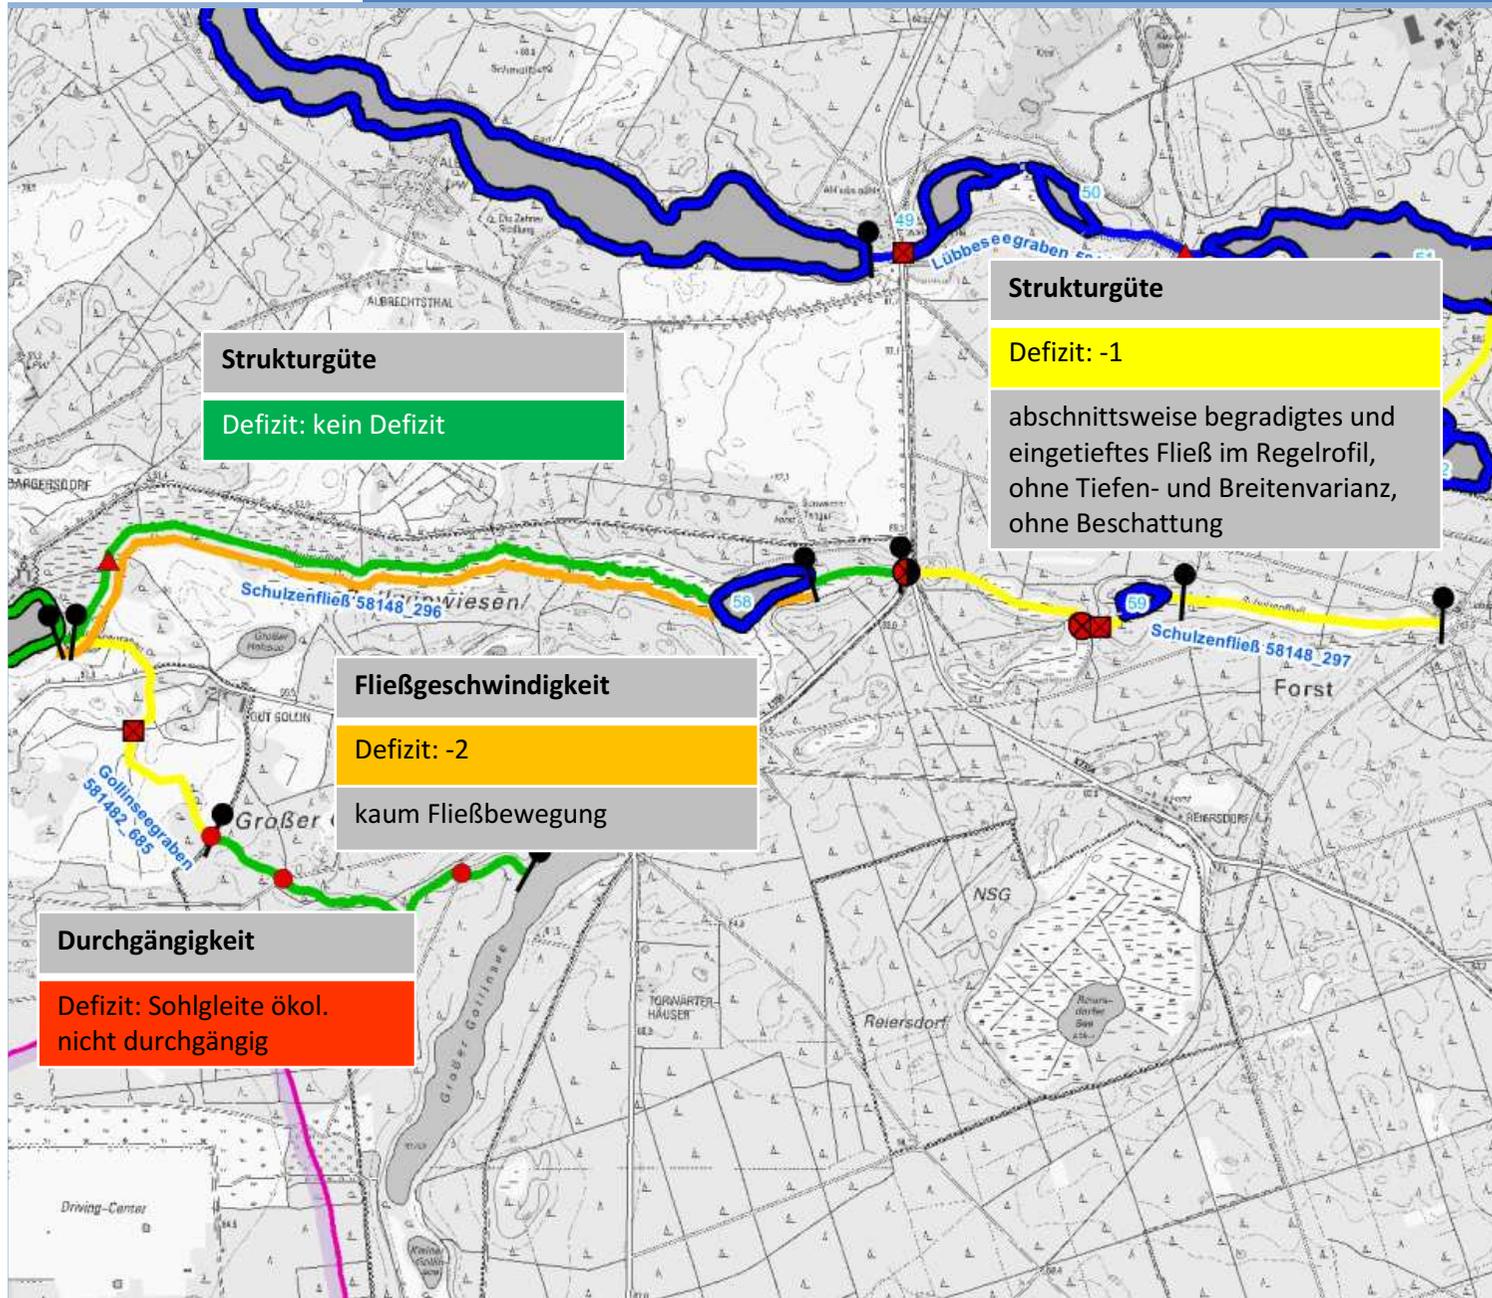
**Schulzenfließ
(Bollwinfließ)**

Strukturgüte
Defizit: kein Defizit

Strukturgüte
Defizit: -1
abschnittsweise begradigtes und eingetieftes Fließ im Regelprofil, ohne Tiefen- und Breitenvarianz, ohne Beschattung

Fließgeschwindigkeit
Defizit: -2
kaum Fließbewegung

Durchgängigkeit
Defizit: Sohlgleite ökol. nicht durchgängig
