GEK Obere Havel 1a

Abgestimmte Maßnahmenplanung der vorläufig als HMWB ausgewiesenen Wasserkörper (WK)

Mit dem WSA Eberswalde abgestimmte Maßnahmenplanung (Stand 05.03.2015)

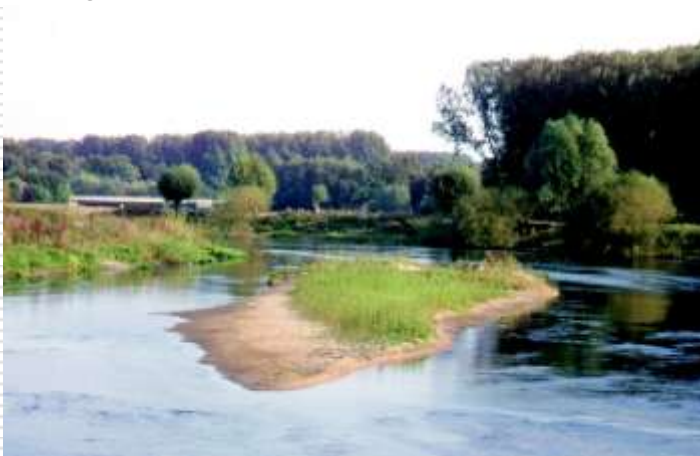
Typ 15g: Großer sand- u. lehmgeprägter Tieflandfluss

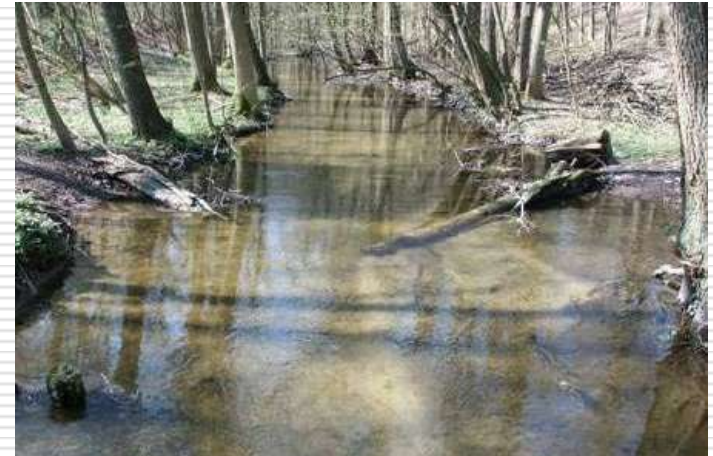
Typ 21: Seeausfluss geprägtes Fließgewässer

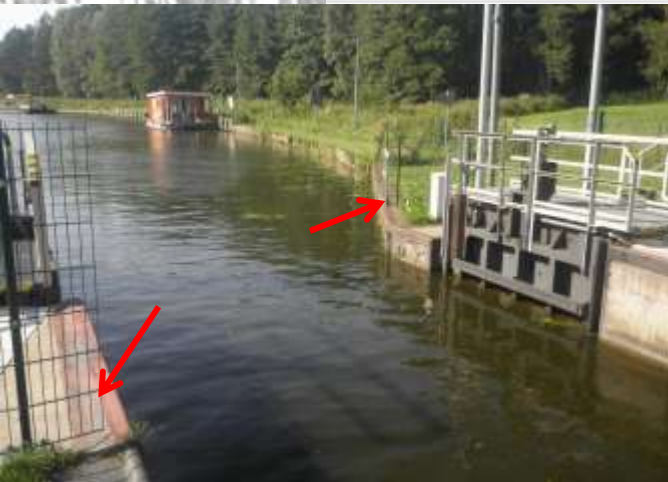
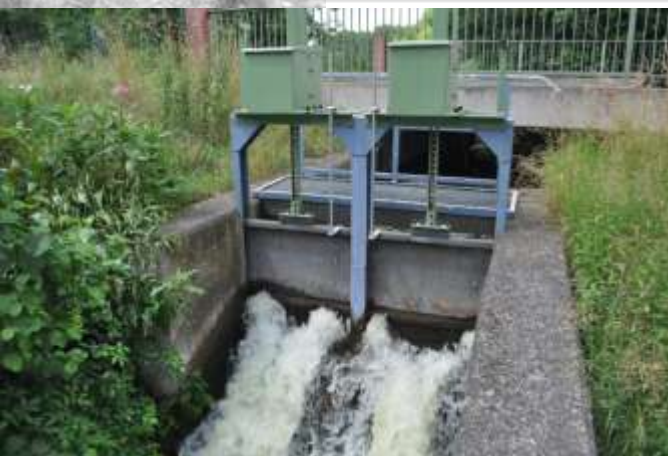
MN 69_14 –Durchgängigkeit Fischotter (PEWA Nr.: keine)

Fotos:
H_06 bei Schleuse Zaaren
(oben) und
T_01 am Wehr Tornow
(unten)

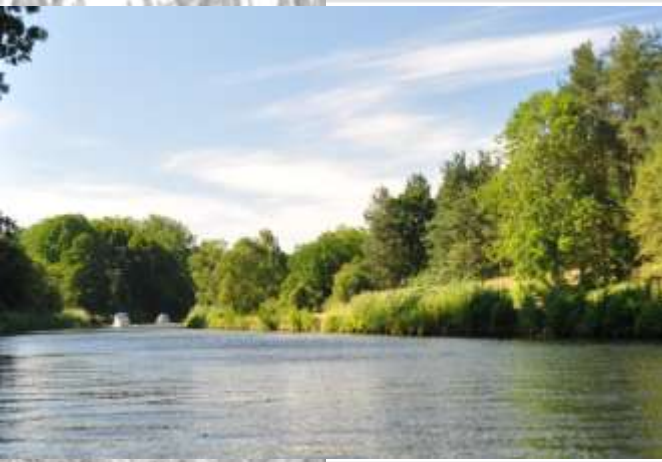
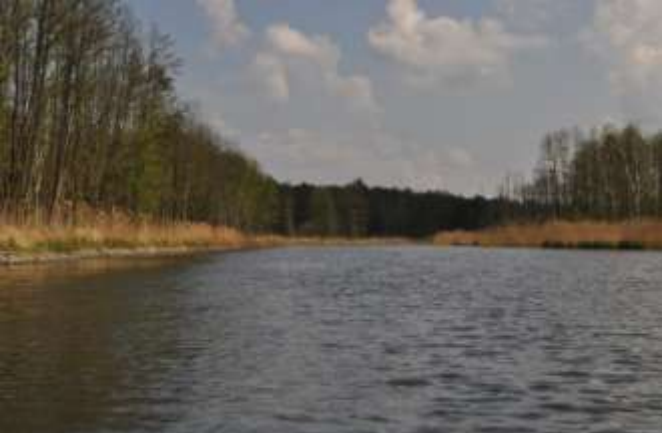
MN 73_06 und 79_11 – Gehölzsaum – PEWA Nr.: 5.1.1

Fotos: H_07 südlich Bredereiche (oben) und H_05 mittig zw. Zufluss Tornower Fließ und Templiner Wasser (unten)

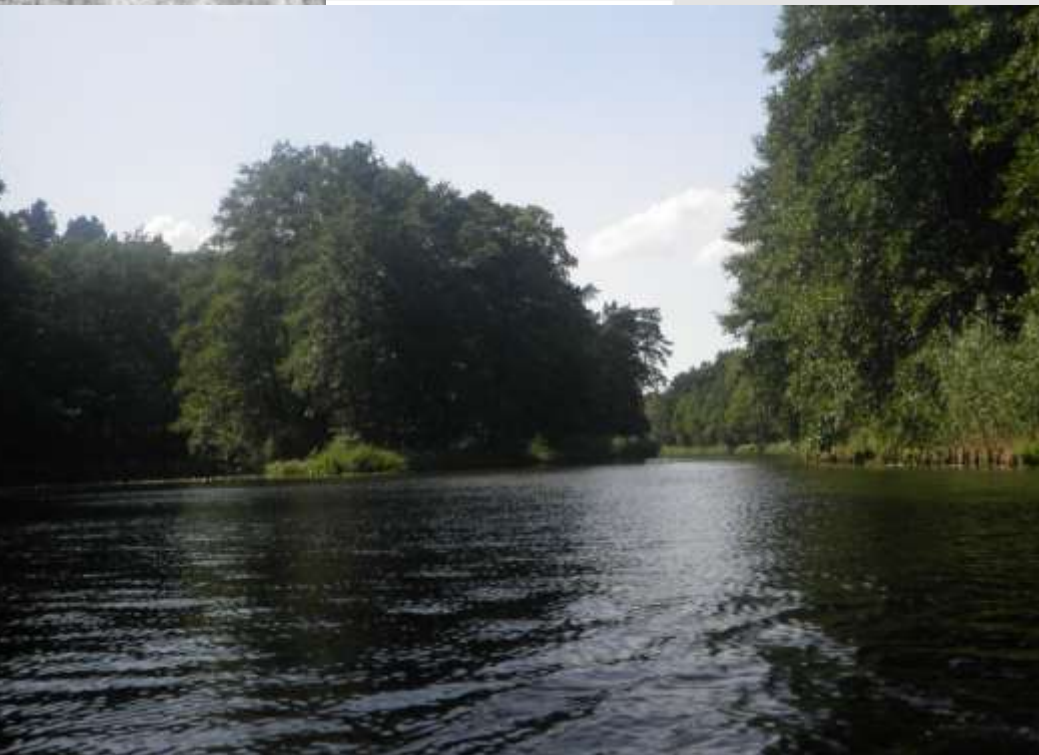
MN 75_04 – Anbindung Nebengewässer – PEWA Nr.: 5.2.1

Foto: H_06
Altarmstruktur
oberhalb Schleuse
Zaaren, nur
einseitig
angebunden

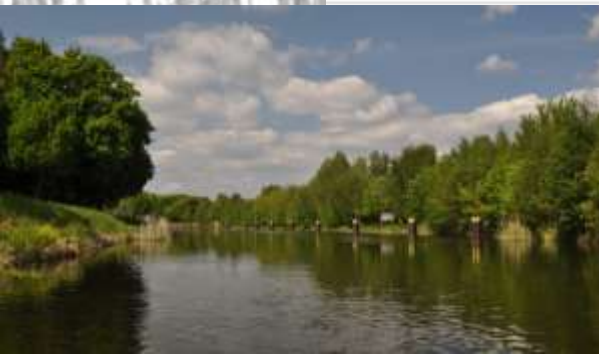
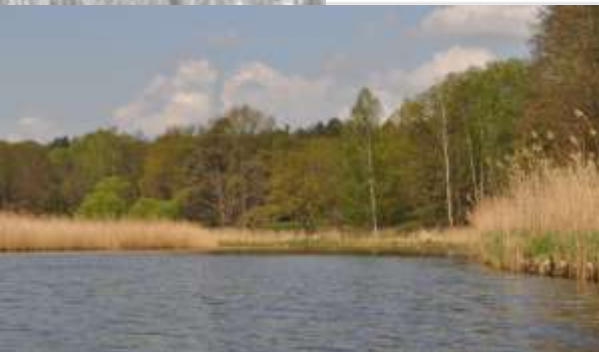
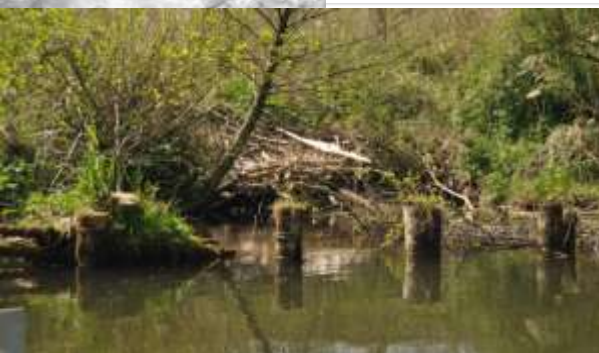
MN 79_10 – Ufer- / Sohlstrukturen schützen – PEWA Nr.: 5.1.1

Fotos: H_01 südl. Zehdenick (oben)
H_05 zw. Tornower Fließ und Templiner Wasser
H_07 südl. Bredereiche (unten)
