Bestandsaufnahme (gem. C-Bericht)		Beschreibung des Planungsabschnitts	
Gewässername	Knopsgraben	FW-P_ID (GEK-DB)	
WK-Code	DEBB5815274_1189	Station	0 - 3200
Gewässerkategorie	Fließgewässer	typischer Aspekt

Bestandsaufnahme (gem. C-Bericht)		Beschreibung des Planungsabschnitts	
Gewässername	Knopsgraben	FW-P_ID (GEK-DB)	
WK-Code	DEBB5815274_1190	Station	3300 - 6300
Gewässerkategorie	Fließgewässer	typischer Aspekt

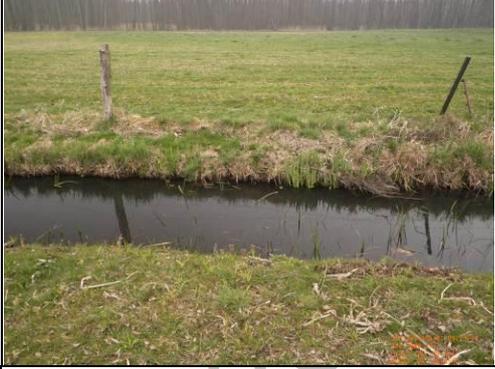
Kategorie	NWB		
LAWA-Typ	14		
Signifikante Belastungen	<ul style="list-style-type: none"> • Diffuse Quellen; • Abflussregulierung u. morph. Veränderungen 		
Validierung im Rahmen des Projektes		stark begradigt und als Entwässerungsgraben ausgebaut, mit zahlreichen Verrohrungen	
Kategorie	NWB		
LAWA-Typ	14

Maßn.-ID	Maßnahmen- beschreibung	Stationierung		Bemerkung/ Begründung	Akzeptanz	Priorität	Kosten (€)
		von	bis				
73_01	Gewässerrandstreifen ausweisen (Festlegung durch die Wasserbehörde)	0	3200	Gewässer 2. Ordnung, mind. 5 m Breite			
73_04	Uferschutzmaßnahme (z.B. durch Abzäunung von Weideflächen)	0	3200	Zielkorridor 5 m Breite			
70_08	Steuerung naturnaher Abflussverhältnisse zur Initiierung einer eigendynamischen Gewässerentwicklung	0	3200	Rückbau/ Umbau von Querbauwerken			
71_02	Totholz fest einbauen (vorrangig zur Erhöhung der Strömungs- und Substratdiversität)	0	3200	Erhöhung der Strömungs- und Substratdiversität im Gewässer			
79_01	Gewässerunterhaltungsplan des GUV anpassen / optimieren	0	3200	Totholz möglichst im Gewässer belassen, Krautung und Böschungsmahd einseitig, mäandrierend (79_06,79_08)			
72_04	Uferlinie durch Nischen, Vorsprünge und Randschüttungen punktuell brechen	0	3200	Breitenvarianz des Gewässers erhöhen

Allgemein ist ein flächendeckender Einbau von Totholz vorgesehen, u.a. um die Fließquerschnitte zu verringern. Längere Strecken in der freien Feldflur werden über Initialpflanzungen beschattet.

Die lineare Durchgängigkeit ist mit dem Rück- bzw. Umbau von Querbauwerken herzustellen. Hinsichtlich der Stauhaltung ist eine Steuerung naturnaher Abflussverhältnisse zur Initiierung einer eigendynamischen Gewässerentwicklung anzustreben.

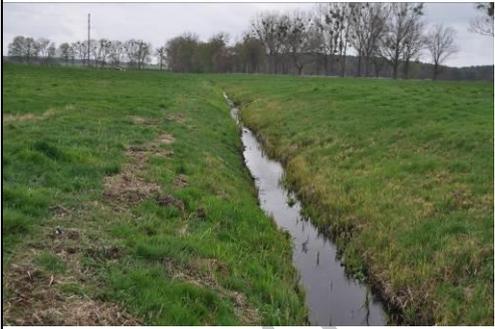
Kategorie	AWB		
LAWA-Typ	kein LAWA-Typ		
Signifikante Belastungen	<ul style="list-style-type: none"> Abflussregulierung u. morph. Veränderungen 		
Validierung im Rahmen des Projektes		geradlinig verlaufende, strukturarme Entwässerungsgräben mit zahlreichen Verrohrungen	
Kategorie	AWB		
LAWA-Typ	14k

Maßn.-ID	Maßnahmen- beschreibung	Stationierung		Bemerkung/ Begründung	Akzeptanz	Priorität	Kosten (€)
		von	bis				
72_04	Uferlinie durch Nischen, Vorsprünge und Randschüttungen punktuell brechen	3300	6300	Breitenvarianz des Gewässers erhöhen			
71_02	Totholz fest einbauen (vorrangig zur Erhöhung der Strömungs- und Substratdiversität)	3300	6300	Erhöhung der Strömungs- und Substratdiversität im Gewässer			
79_01	Gewässerunterhaltungsplan des GUV anpassen / optimieren	3300	6300	Totholz im Gewässer belassen			
73_01	Gewässerrandstreifen ausweisen (Festlegung durch die Wasserbehörde)	3300	6300	Gewässer II. Ordnung, beidseitig jeweils auf 5 m von der aktuellen Uferlinie bei Normalstau/MW			
73_05	Initialpflanzungen für standortheimischen Gehölzsaum	3300	6300	Pflanzung von standorttypischen Gehölzen im Bereich Ufer/Mittelwasserlinie			
69_03	Stauanlage / Sohlabsturz durch besser passierbare Anlage ersetzen	3900	3900	Durchgängigkeit bei K_02_wb_01 unterbrochen

In Brandenburg ist die Mäandrierung von Entwässerungsgräben ausdrücklich kein zu verfolgendes Ziel. Vorrangiges Ziel ist der Rückbau der künstlichen Gewässer (LUGV 2011).
 Aufgrund der landwirtschaftlichen Nutzung der Niederungsflächen ist ein Rückbau des Grabens derzeit nicht möglich. Für die künstlichen Gewässer wird der Schwerpunkt daher zum einen auf, strukturverbessernde Maßnahmen im Profil gelegt, die eine gewisse Breiten- und Tiefenvarianz erzeugen, zum anderen darauf die Beschattung sowie den Nährstoffrückhalt zu verbessern. Um einen spürbaren Nährstoffrückhalt zu erzielen, sollte der Gewässerrandstreifen mindestens eine Breite von 5 m aufweisen (LUA BRANDENBURG 1996).
 Grundvoraussetzung für jegliche Verbesserung durch die vorgeschlagenen Maßnahmen ist eine angepasste Gewässerunterhaltung.
