Bestandsaufnahme (gem. C-Bericht)		Beschreibung des Planungsabschnitts	
Gewässername	Kramsbeek	FW-P_ID (GEK-DB)	
WK-Code	DEBB58134_281	Station	0 - 700
Gewässerkategorie	Fließgewässer	typischer Aspekt	
Kategorie	NWB		
LAWA-Typ	21		
Signifikante Belastungen	<ul style="list-style-type: none"> Abflussregulierung u. morph. Veränderungen 		
Validierung im Rahmen des Projektes			
Kategorie	NWB		
LAWA-Typ	21

Bestandsaufnahme (gem. C-Bericht)		Beschreibung des Planungsabschnitts	
Gewässername	Kramsbeek	FW-P_ID (GEK-DB)	
WK-Code	DEBB58134_282	Station	800 - 7700
Gewässerkategorie	Fließgewässer	typischer Aspekt

Bestandsaufnahme (gem. C-Bericht)		Beschreibung des Planungsabschnitts	
Gewässername	Kramsbeek	FW-P_ID (GEK-DB)	
WK-Code	DEBB58134_282	Station	7800 - 9300
Gewässerkategorie	Fließgewässer	typischer Aspekt

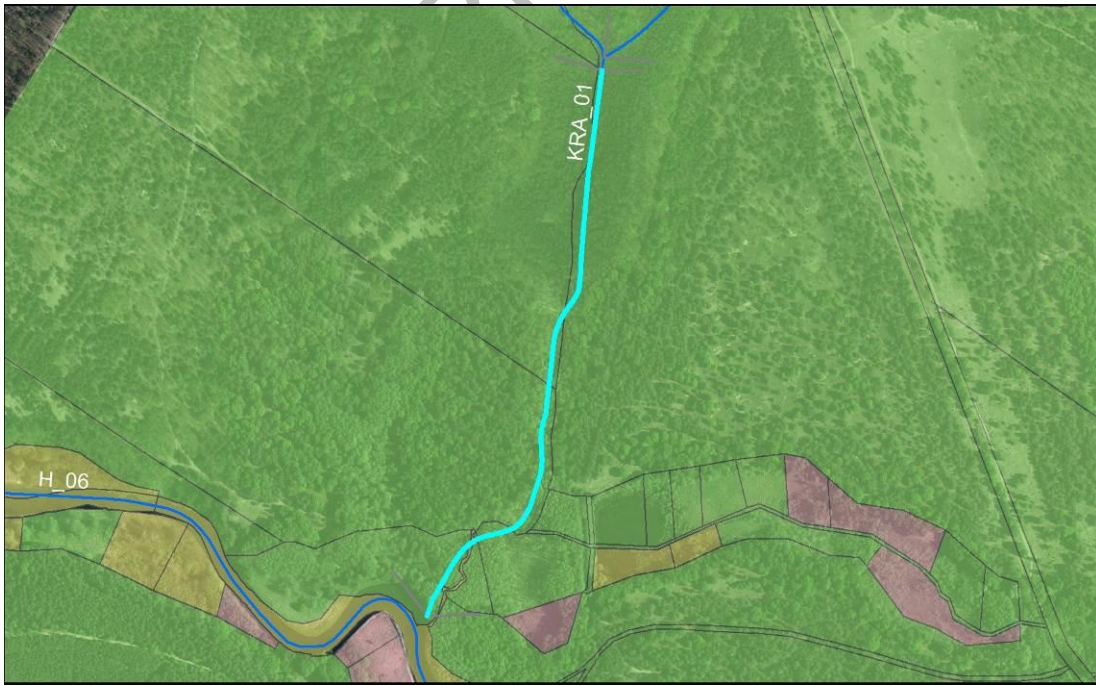
Eigentumsrechtliche Flächenverfügbarkeit

<div data-bbox="1252 1780 1436 1982"> <p>Flächenverfügbarkeit</p> <ul style="list-style-type: none"> gut (BVG) gut mäßig schlecht </div>

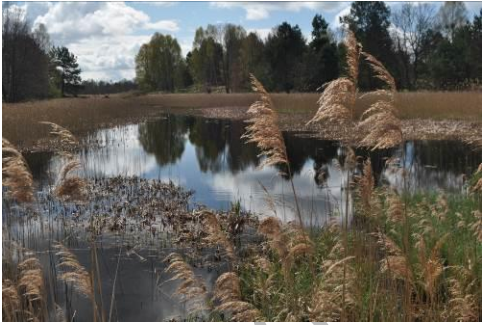
Kategorie	AWB		
LAWA-Typ	kein LAWA-Typ		
Signifikante Belastungen	keine		
Validierung im Rahmen des Projektes		weitgehend natürliches Biberstaugewässer mit wenigen frei fließenden Abschnitten	
Kategorie	NWB		
LAWA-Typ	21

Dieser weitgehend durch Biber-Stau geprägte Abschnitt befindet sich innerhalb eines Naturschutzgebietes und ist darüber hinaus Bestandteil eines NATURA 2000-Gebietes. Der Bereich ist weitgehend der Eigendynamik überlassen bzw. es werden Maßnahmen durch den Förderverein Feldberg-Uckermärkische Seenlandschaft e.V. umgesetzt. Maßnahmen im Zuge des GEK sind nicht erforderlich.

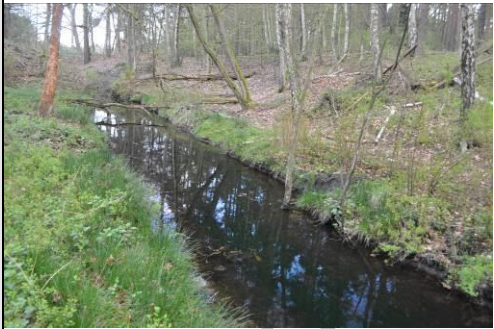
Kategorie	AWB		
LAWA-Typ	kein LAWA-Typ		
Signifikante Belastungen	keine		
Validierung im Rahmen des Projektes		strukturarmes Regelprofil, großer Teil verrohrt, nördlicher Abschnitt in gering verändertem Zustand	
Kategorie	NWB		
LAWA-Typ	21

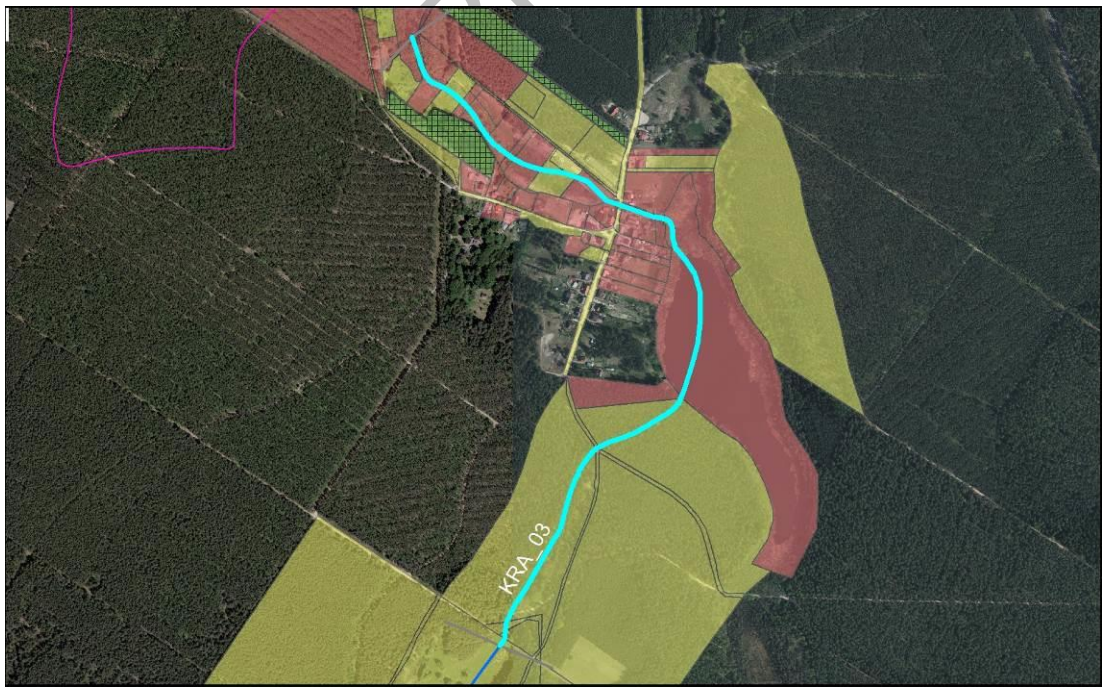
Eigentumsrechtliche Flächenverfügbarkeit

Flächenverfügbarkeit	
	gut (BVVG)
	gut
	mäßig
	schlecht
