Bestandsaufnahme (gem. C-Bericht)		Beschreibung des Planungsabschnitts	
Gewässername	Ragöserbach	FW-P_ID (GEK-DB)	
WK-Code	DEBB5813464_1185	Station	0-2400
Gewässerkategorie	Fließgewässer	typischer Aspekt

Bestandsaufnahme (gem. C-Bericht)		Beschreibung des Planungsabschnitts	
Gewässername	Ragöserbach	FW-P_ID (GEK-DB)	
WK-Code	DEBB5813464_1186	Station	2500 - 4900
Gewässerkategorie	Fließgewässer	typischer Aspekt

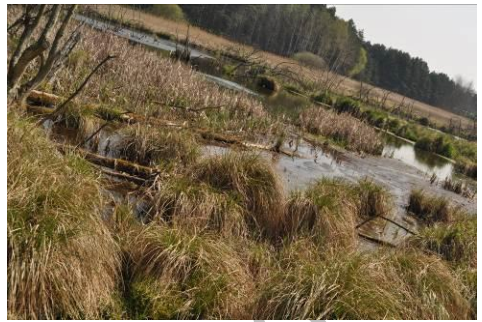
Kategorie	NWB		
LAWA-Typ	21		
Signifikante Belastungen	<ul style="list-style-type: none"> <li>Abflussregulierung u. morph. Veränderungen</li> </ul>		
Validierung im Rahmen des Projektes		breiter Flusslauf mit Mooren an beiden Ufern, im südlichen Bereich kanalartigere Strukturen, im Norden in ein Stillgewässer übergehend	
Kategorie	NWB		
LAWA-Typ	21

Maßn.-ID	Maßnahmen- beschreibung	Stationierung		Bemerkung/ Begründung	Akzeptanz	Priorität	Kosten (€)
		von	bis				
73_01	Gewässerrandstreifen ausweisen (Festlegung durch die Wasserbehörde)	0	600	Gewässer 2. Ordnung, mind. 5 m Breite			
71_02	Totholz fest einbauen (vorrangig zur Erhöhung der Strömungs- und Substratdiversität)	0	600	Erhöhung der Strömungs- und Substratdiversität im Gewässer			
73_05	Initialpflanzungen für standortheimischen Gehölzsaum	100	600	Pflanzung von standorttypischen Gehölzen links im Bereich Ufer/Mittelwasserlinie			
73_04	Uferschutzmaßnahme (z.B. durch Abzäunung von Weideflächen)	100	600	Zielkorridor 5 m Breite			
79_02	Gewässerunterhaltung stark reduzieren	200	600	Böschungsmahd und Sohlkrautung nur einseitig			
69_09	Verrohrung öffnen oder umgestalten (z.B. zu einem offenen Kastenprofil oder Durchmesser vergrößern)	600	600	Durchgängigkeit bei R_01_v_01 (Verrohrung) teilweise unterbrochen

Schaffung eines besseren Verbundes zwischen Gr. Beutelsee und des oberhalb des Feldweges bei km 600 gelegenen Feuchtgebietes (Biber staureguliert).
---

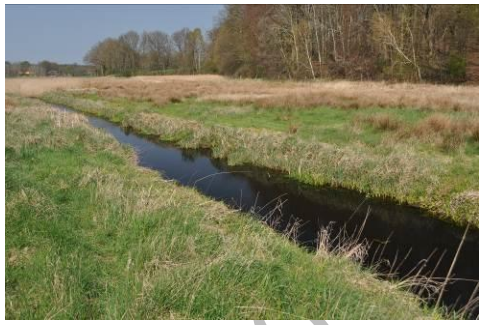
Kategorie	NWB		
LAWA-Typ	11		
Signifikante Belastungen	<ul style="list-style-type: none"> <li>• Diffuse Quellen;</li> <li>• Abflussregulierung u. morph. Veränderungen</li> </ul>		
Validierung im Rahmen des Projektes			
Kategorie	NWB	begradigtes, als Entwässerungsgraben ausgebautes Gewässer in Kulturlandschaft, mit durchflossenen Stillgewässern.	
LAWA-Typ	11

Maßn.-ID	Maßnahmen- beschreibung	Stationierung		Bemerkung/ Begründung	Akzeptanz	Priorität	Kosten (€)
		von	bis				
69_10	Durchlass rückbauen oder umgestalten (z.B. durch Errichten einer Furt)	3430	3430	Durchgängigkeit bei R_02_v_01 (Verrohrung) teilweise unterbrochen			
61_01	Stauziel zur Gewährleistung des Mindestabflusses neu definieren / festlegen (z.B. saisonal differenzieren)	3650	3650	Erhöhung des Abflusses (zeitweise)			
73_01	Gewässerrandstreifen ausweisen (Festlegung durch die Wasserbehörde)	4000	5000	Gewässer 2. Ordnung, mind. 5 m Breite			
73_04	Uferschutzmaßnahme (z.B. durch Abzäunung von Weideflächen)	4000	5000	Zielkorridor 5 m Breite			
72_04	Uferlinie durch Nischen, Vorsprünge und Randschüttungen punktuell brechen	4000	5000	Breitenvarianz des Gewässers erhöhen			
71_02	Totholz fest einbauen (vorrangig zur Erhöhung der Strömungs- und Substratdiversität)	4000	5000	Erhöhung der Strömungs- und Substratdiversität im Gewässer

73_05	Initialpflanzungen für standortheimischen Gehölzsaum	4000	5000	Pflanzung von standorttypischen Gehölzen links im Bereich Ufer/Mittelwasserlinie			
79_02	Gewässerunterhaltung stark reduzieren	4000	5000	Böschungsmahd und Sohlkrautung nur einseitig			
<b>Kosten für gesamten Abschnitt</b>
