Bestandsaufnahme (gem. C-Bericht)		Beschreibung des Planungsabschnitts	
Gewässername	Wentowkanal	FW-P_ID (GEK-DB)	
WK-Code	DEBB58152_298	Station	0 - 1800
Gewässerkategorie	Fließgewässer	typischer Aspekt

Bestandsaufnahme (gem. C-Bericht)		Beschreibung des Planungsabschnitts	
Gewässername	Wentowkanal	FW-P_ID (GEK-DB)	
WK-Code	DEBB58152_300	Station	9112 - 9312
Gewässerkategorie	Fließgewässer	typischer Aspekt

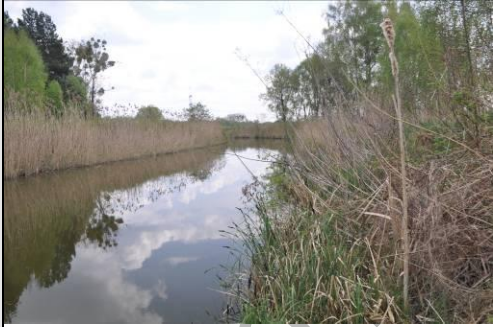
Kategorie	HMWB		
LAWA-Typ	21		
Signifikante Belastungen	<ul style="list-style-type: none"> <li>• Diffuse Quellen;</li> <li>• Abflussregulierung u. morph. Veränderungen;</li> </ul>		
Validierung im Rahmen des Projektes		durch Kulturland und Siedlungsbereiche verlaufender Abschnitt; Ufer überwiegend mit Schilf bewachsen	
Kategorie	AWB		
LAWA-Typ	21k

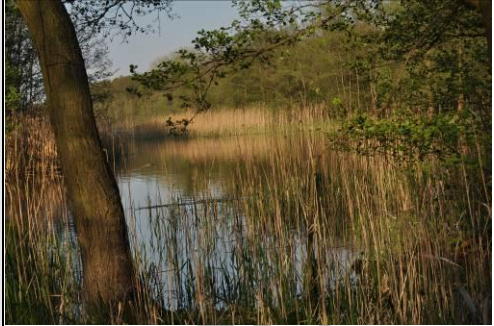
Kategorie	NWB		
LAWA-Typ	14		
Signifikante Belastungen	<ul style="list-style-type: none"> <li>Abflussregulierung u. morph. Veränderungen;</li> </ul>		
Validierung im Rahmen des Projektes			
Kategorie	HMWB (e24)	überwiegend im Wald gelegener abschnitt mit strukturreichen, Schilf bewachsenen Ufern und moorigem Umland	
LAWA-Typ	21
