Bestandsaufnahme (gem. C-Bericht)		Beschreibung des Planungsabschnitts	
Gewässername	Wentowkanal	FW-P_ID (GEK-DB)	
WK-Code	DEBB58152_300	Station	10.812 – 15.512
Gewässerkategorie	Fließgewässer	typischer Aspekt

ENTWURF 23. Februar 2015

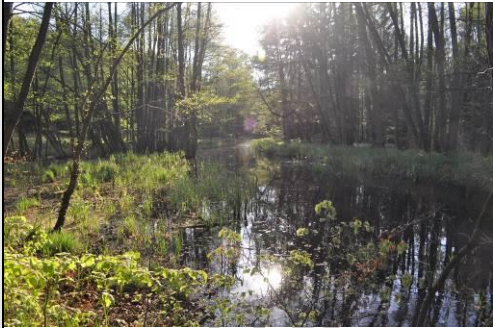
Kategorie	NWB		
LAWA-Typ	14		
Signifikante Belastungen	<ul style="list-style-type: none"> Abflussregulierung u. morph. Veränderungen 		
Validierung im Rahmen des Projektes			
Kategorie	NWB	im östlichen Bereich weitgehend naturnahe Gestalt, beidseitig moorige und bewaldete Ufer, im westlichen Bereich schärfere Uferlinie, beidseitig bewaldet	
LAWA-Typ	14

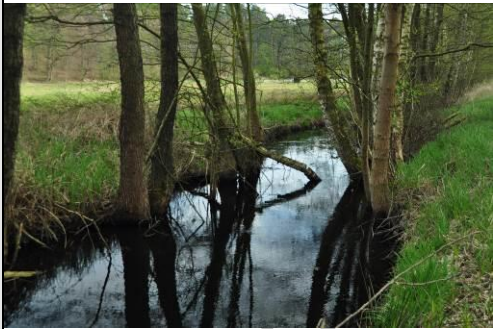
Kategorie	NWB		
LAWA-Typ	21		
Signifikante Belastungen	<ul style="list-style-type: none"> • Diffuse Quellen; • Abflussregulierung u. morph. Veränderungen 		
Validierung im Rahmen des Projektes		meist scharfe Uferlinie mit Ufergehölzen, teilweise struktureich durch Ufergehölze und Totholzeintrag, meist von Grünland umgeben	
Kategorie	NWB		
LAWA-Typ	21

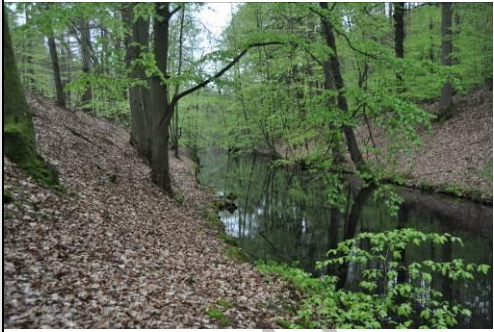
Kategorie	NWB		
LAWA-Typ	14		
Signifikante Belastungen	<ul style="list-style-type: none"> Abflussregulierung u. morph. Veränderungen 		
Validierung im Rahmen des Projektes		meist scharfe Uferlinie mit Ufergehölzen, teilweise strukturreich durch Ufergehölze und Totholzeintrag, überwiegend werden Buchenwälder durchflossen	
Kategorie	AWB		
LAWA-Typ	21k

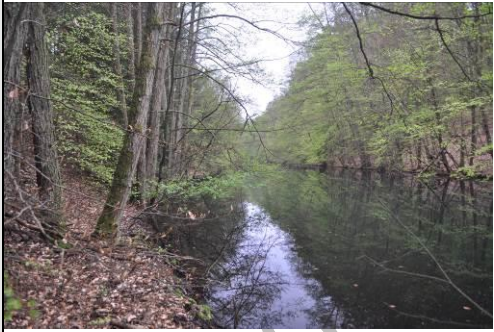
Kategorie	AWB		
LAWA-Typ	kein LAWA-Typ		
Signifikante Belastungen	keine		
Validierung im Rahmen des Projektes		meist scharfe Uferlinie mit Ufergehölzen, teilweise strukturreich durch Ufergehölze und Totholzeintrag, im gesamten Abschnitt werden Buchenwälder durchflossen	
Kategorie	AWB		
LAWA-Typ	21k

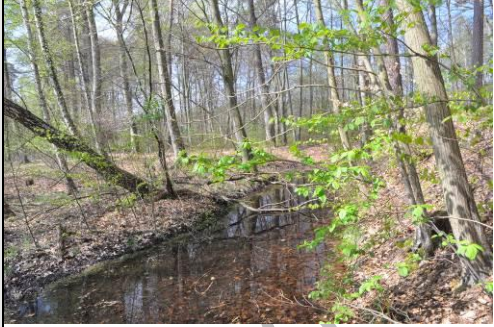
Kategorie	AWB		
LAWA-Typ	kein LAWA-Typ		
Signifikante Belastungen	keine		
Validierung im Rahmen des Projektes		teilweise moorige Uferlinie mit Ufergehölzen, teilweise strukturreich durch Ufergehölze und Totholzeintrag, überwiegend werden Buchenwälder durchflossen, teilweise Stillgewässer-Charakter, im östlichen Bereich fällt das Gewässer trocken	
Kategorie	AWB		
LAWA-Typ	21k
