Abschnittsblatt

Abschnitt 591424_P01

591424_1024

Gewässername:	Abzugsgraben Grabow		
Stationierung:	Km 0 (Mündung in die Sude östlich Telschow) bis km 2,02 (Landwirtschaftlicher Speicher Neu Silmersdorf)		
LAWA – Typ (gem. C-Bericht):	14 – sandgeprägter Tieflandbach		
LAWA – Typ (Vorschlag):	14 – sandgeprägter Tieflandbach		
Kategorie (gem. C-Bericht):	natürlich <input checked="" type="checkbox"/>	künstlich <input type="checkbox"/>	Erheblich verändert: ja <input type="checkbox"/> nein <input checked="" type="checkbox"/>
Kategorie (Vorschlag):	natürlich <input checked="" type="checkbox"/>	künstlich <input type="checkbox"/>	ja <input checked="" type="checkbox"/> nein <input type="checkbox"/>
Zielerreichung Ökologie (gem. C-Bericht):	unklar		
Zielerreichung Chemie (gem. C-Bericht):	unklar		
Beschreibung:	Trapezprofil, eingetieft und begradigt, staugeregelt mit überwiegend beidseitiger Grünland- und Weidenutzung bis Böschungsoberkante

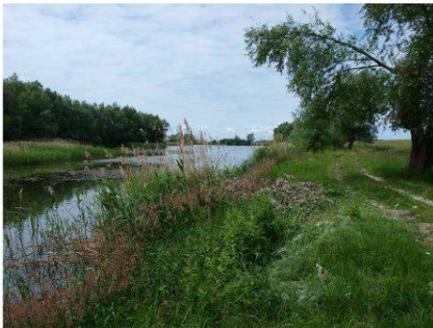
Abschnittsblatt	Abschnitt 591424_P02	Wasserkörpernummer	591424_1024	Foto	Karte
Gewässername:	Abzugsgraben Grabow

Stationierung:	Km 2,02 (Anstau des Teiches bei Neu Silmersdorf) bis km 2,63 (Mündung in den Teich nördlich Neu Silmersdorf)				
LAWA – Typ (gem. C-Bericht):	14 – sandgeprägter Tieflandbach				
LAWA – Typ (Vorschlag):	14 – sandgeprägter Tieflandbach				
Kategorie (gem. C-Bericht):	natürlich <input checked="" type="checkbox"/>	künstlich <input type="checkbox"/>	Erheblich verändert: ja <input type="checkbox"/> nein <input type="checkbox"/>		
LAWA – Typ (Vorschlag):	natürlich <input checked="" type="checkbox"/>	künstlich <input type="checkbox"/>	ja <input checked="" type="checkbox"/> nein <input type="checkbox"/>		
Zielerreichung Ökologie (gem. C-Bericht):	unklar				
Zielerreichung Chemie (gem. C-Bericht):	unklar				
Beschreibung:	Verlauf durch aufgestauten Teich (landwirtschaftlichen Kleinspeicher) mit Schilfgürtel und Weiden am Ufer, Umleitung des Abzugsgraben am Westufer über vorhandenen Graben möglich

Belastungen, Bemerkung			D01 Fließgeschwindigkeit zu gering bzw. stehend		D02 FGSK	83,3%	D03 Stau B15									
					GK5	16,7%										
					GK4											
langfristige Entwicklungsbeschränkungen)																
mittelfristige Entwicklungsbeschränkungen			EB01 Landwirtschaft		EB02 Landwirtschaft											
Entwicklungszielnummer und -beschreibung			EZ01 Fließkontinuum herstellen		EZ02 Verbesserung Gewässerstruktur			EZ03 Ökologische Durchgängigkeit herstellen								
Entwicklungszielkürzel nach Qualitätskomponente																
Einstufung des Wasserkörpers:	unbefriedigender ökologischer Zustand											guter Zustand				
Schutzgut bei erheblich verändertem / künstlichem Wasserkörper	Andere wichtige nachhaltige Entwicklungstätigkeiten des Menschen															
Schutzgut Bemerkung	Landwirtschaft (ehemaliger landwirtschaftlicher Kleinspeicher)							Schutzgut: NSG Stepenitz; FFH-Gebiet DE 2738-302 "Stepenitz"

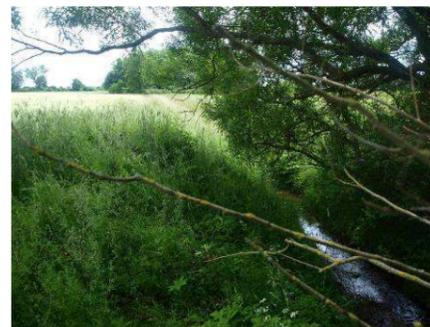
Gewässername:	Abzugsgraben Grabow
Stationierung:	Km 2,63 (Mündung in den Teich nördlich Neu Silmersdorf) bis km 4,66 (Sohlrampe nördlich Grabow)
LAWA – Typ (gem. C-Bericht):	14 – sandgeprägter Tieflandbach
LAWA – Typ (Vorschlag):	14 – sandgeprägter Tieflandbach
Kategorie (gem. C-Bericht):	natürlich <input checked="" type="checkbox"/> künstlich <input type="checkbox"/> Erheblich verändert: ja <input type="checkbox"/> nein <input checked="" type="checkbox"/>
LAWA – Typ (Vorschlag):	natürlich <input checked="" type="checkbox"/> künstlich <input type="checkbox"/> ja <input checked="" type="checkbox"/> nein <input type="checkbox"/>
Zielerreichung Ökologie (gem. C-Bericht):	unklar
Zielerreichung Chemie (gem. C-Bericht):	unklar
Beschreibung:	Verlauf mündet in den angestauten Teich, überwiegend begradigter Verlauf mit einem stark eingetieften Profil mit Uferbefestigung (stellenweise verfallend), teilweise Beschattung des Verlaufes durch standorttypisches Gehölz, zum Ende des Abschnittes hin am Waldrand entlang führend

Belastungen, Bemerkung	Verockerung an der Drainage D02				D01	FGSK GK4 80% GK3 20%	D02 Durchlass (B16 Fischotter), B17							
langfristige Entwicklungsbeschränkungen)					EB01	Verkehr								
mittelfristige Entwicklungsbeschränkungen)					EB01	Landwirtschaft (Grünland)								
Entwicklungszielnummer und -beschreibung Entwicklungszielkürzel nach Qualitätskomponente					EZ02	Verbesserung Gewässerstruktur	EZ03 Ökologische Durchgängigkeit herstellen							
Einstufung des Wasserkörpers:	unbefriedigender ökologischer Zustand												guter Zustand	
Schutzgut bei erheblich verändertem / künstlichem Wasserkörper	Andere wichtige nachhaltige Entwicklungstätigkeiten des Menschen													
Schutzgut Bemerkung	Landwirtschaft, Verkehr							Schutzgut: NSG Stepenitz; FFH-Gebiet DE 2738-302 "Stepenitz"						
Begründung für Ausweisung als erheblich verändert / künstlich	Ziele (Nutzungen), denen die degradierte hydromorphologische Beschaffenheit des Wasserkörpers dient, lassen sich nicht mit anderen Maßnahmen erreichen, die mit keinen unverhältnismäßigen Kosten verbunden wären

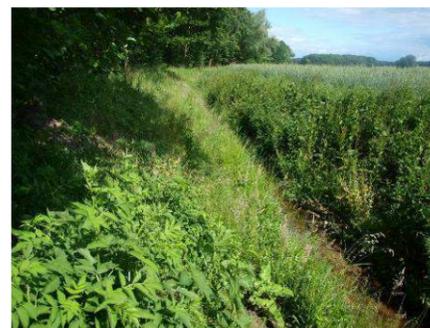
Gewässername:	Abzugsgraben Grabow
Stationierung:	Km 4,66 (Sohlrampe nördlich Grabow) bis km 6,01 (Rohrdurchlass unter einem Feldweg nordwestlich Struck)
LAWA – Typ (gem. C-Bericht):	14 – sandgeprägter Tieflandbach
LAWA – Typ (Vorschlag):	14 – sandgeprägter Tieflandbach
Kategorie (gem. C-Bericht):	natürlich <input checked="" type="checkbox"/> künstlich <input type="checkbox"/> Erheblich verändert: ja <input type="checkbox"/> nein <input checked="" type="checkbox"/>
LAWA – Typ (Vorschlag):	natürlich <input checked="" type="checkbox"/> künstlich <input type="checkbox"/> ja <input checked="" type="checkbox"/> nein <input type="checkbox"/>
Zielerreichung Ökologie (gem. C-Bericht):	unklar
Zielerreichung Chemie (gem. C-Bericht):	unklar
Beschreibung:	Verlauf stark eingetieft und begradigt entlang des Waldrandes mit einseitig landwirtschaftlich genutzten Flächen (überwiegend Acker), zum Abschnittsende durch den Wald (Erlenbruch und Buchenmischwald) führend

Belastungen, Bemerkung			D0 1	Fließgeschwindigkeit zu gering	D02	FGSK GK4	100%	D03 Durchlass B21						
langfristige Entwicklungsbeschränkungen)														
mittelfristige Entwicklungsbeschränkungen			EB 01	Landwirtschaft (Acker)	EB02	Landwirtschaft (Acker)								
Entwicklungszielnummer und -beschreibung Entwicklungszielkürzel nach Qualitätskomponente			EZ 01	Fließkontinuum verbessern	EZ02	Verbesserung Gewässerstruktur								
Einstufung des Wasserkörpers:	unbefriedigender ökologischer Zustand											guter Zustand		
Schutzgut bei erheblich verändertem / künstlichem Wasserkörper	Andere wichtige nachhaltige Entwicklungstätigkeiten des Menschen													
Schutzgut Bemerkung	Landwirtschaft							Schutzgut: NSG Stepenitz; FFH-Gebiet DE 2738-302 "Stepenitz"						
Begründung für Ausweisung als erheblich verändert / künstlich	Ziele (Nutzungen), denen die degradierte hydromorphologische Beschaffenheit des Wasserkörpers dient, lassen sich nicht mit anderen Maßnahmen erreichen, die mit keinen unverhältnismäßigen Kosten verbunden wären

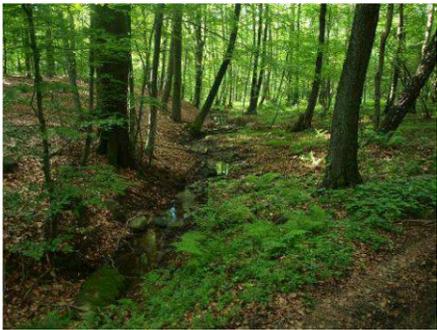
Abschnittsblatt	Abschnitt 591424_P05	Wasserkörpernummer	591424_1024	Foto	Karte
Gewässername:	Abzugsgraben Grabow

Stationierung:	km 6,01(Rohrdurchlass unter einem Feldweg nordwestlich Struck) bis km 6,31 (Abschnittsende nordwestlich Struck)				
LAWA – Typ (gem. C-Bericht): LAWA – Typ (Vorschlag):	14 – sandgeprägter Tieflandbach 14 – sandgeprägter Tieflandbach				
Kategorie (gem. C-Bericht): LAWA – Typ (Vorschlag):	natürlich <input checked="" type="checkbox"/> künstlich <input type="checkbox"/> Erheblich verändert: ja <input type="checkbox"/> nein <input checked="" type="checkbox"/> natürlich <input checked="" type="checkbox"/> künstlich <input type="checkbox"/> ja <input checked="" type="checkbox"/> nein <input type="checkbox"/>				
Zielerreichung Ökologie (gem. C-Bericht): unklar Zielerreichung Chemie (gem. C-Bericht): unklar					
Beschreibung: Abschnitt führt durch Laubwald, stark schwingender Verlauf im Naturprofil mit einer versandeten und kiesigen Sohle, wegen dem hohen Totholzanteil staut sich stellenweise das Gewässer, hier kaum fließend, bei km 6,3 Verockerung

langfristige Entwicklungsbeschränkungen)														
mittelfristige Entwicklungsbeschränkungen														
Entwicklungszielnummer und -beschreibung Entwicklungszielkürzel nach Qualitätskomponente			EZ01 Fließkontinuum verbessern											
Einstufung des Wasserkörpers:	unbefriedigender ökologischer Zustand											guter Zustand		
Schutzgut bei erheblich verändertem / künstlichem Wasserkörper	Andere wichtige nachhaltige Entwicklungstätigkeiten des Menschen													
Schutzgut Bemerkung	Landwirtschaft							Schutzgut: NSG Stepenitz; FFH-Gebiet DE 2738-302 "Stepenitz"						
Begründung für Ausweisung als erheblich verändert / künstlich	Ziele (Nutzungen), denen die degradierte hydromorphologische Beschaffenheit des Wasserkörpers dient, lassen sich nicht mit anderen Maßnahmen erreichen, die mit keinen unverhältnismäßigen Kosten verbunden wären													
Bewirtschaftungsziel	Gutes ökologisches Potenzial											guter Zustand
