Abschnittsblatt

Abschnitt 5914448_P03

Wasserkörpernummer 5914448_1413

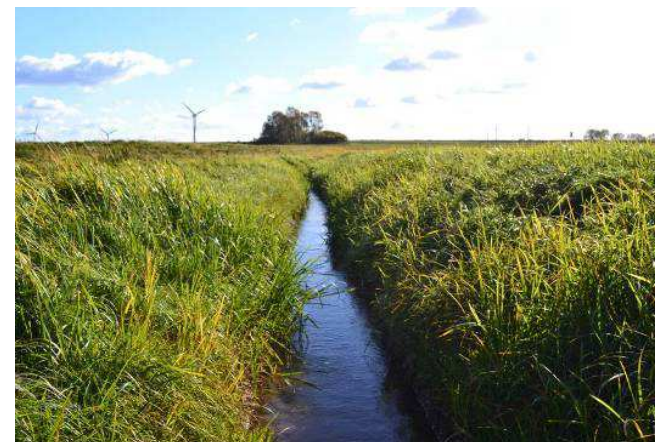
Gewässername:	Buchholzer Abzugsgraben		
Stationierung:	Km 0 (Mündung in den Kemnitzbach bei Pritzwalk) bis km 0,85 (Rohrdurchlass südöstlich Pritzwalk)		
LAWA – Typ (gem. C-Bericht): LAWA – Typ (Vorschlag):	99 – künstliches Gewässer 16 – kiesgeprägte Gewässer		
Kategorie (gem. C-Bericht): Kategorie (Vorschlag):	natürlich <input type="checkbox"/> künstlich <input checked="" type="checkbox"/> natürlich <input checked="" type="checkbox"/> künstlich <input type="checkbox"/>	Erheblich verändert:	ja <input type="checkbox"/> nein <input type="checkbox"/> ja <input checked="" type="checkbox"/> nein <input type="checkbox"/>
Einstufung (C-Bericht)	Zielerreichung Ökologie: unklar Zielerreichung Chemie: unklar		
Beschreibung: Mündung in den Kemnitzbach bei Pritzwalk, eingetieft und begradigt im Trapezprofil, beidseitige Grünlandnutzung bis Böschungsoberkante ohne Beschattung, stark versandete Sohle.

Belastungen, Bemerkung					D02 FGSK GK4	100%		B01 Durchlass B02 Absturz B03-B06 Durchlass (B04-05 Fischotter)	D0 4	Diffuse Quellen aus der Landwirtschaft				
langfristige Entwicklungsbeschränkungen)					EB01	Verkehr								
mittelfristige Entwicklungsbeschränkungen)					EB01	Landwirtschaft (Grünland)								
Entwicklungszielnummer und -beschreibung Entwicklungszielkürzel nach Qualitätskomponente					EZ02	Verbesserung der Gewässerstruktur								
Einstufung des Wasserkörpers:	unbefriedigender ökologischer Zustand											guter Zustand		
Schutzgut bei erheblich verändertem / künstlichem Wasserkörper	Andere wichtige nachhaltige Entwicklungstätigkeiten des Menschen													
Schutzgut Bemerkung	Landwirtschaft													
Begründung für Ausweisung als erheblich verändert / künstlich	Ziele (Nutzungen), denen die degradierte hydromorphologische Beschaffenheit des Wasserkörpers dient, lassen sich nicht mit anderen Maßnahmen erreichen, die mit keinen unverhältnismäßigen Kosten verbunden wären

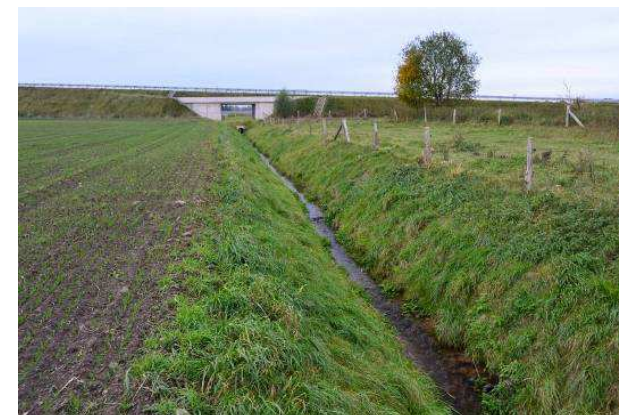
Gewässername:	Buchholzer Abzugsgraben		
Stationierung:	Km 0,85 (Rohrdurchlass südöstlich Pritzwalk) bis km 2,17 (Rohrdurchlass bei Neuhof)		
LAWA – Typ (gem. C-Bericht):	99 – künstliches Gewässer		
LAWA – Typ (Vorschlag):	16 – kiesgeprägte Gewässer		
Kategorie (gem. C-Bericht):	natürlich <input type="checkbox"/>	künstlich <input checked="" type="checkbox"/>	Erheblich verändert: ja <input type="checkbox"/> nein <input type="checkbox"/>
Kategorie (Vorschlag):	natürlich <input checked="" type="checkbox"/>	künstlich <input type="checkbox"/>	ja <input checked="" type="checkbox"/> nein <input type="checkbox"/>
Einstufung (C-Bericht)	Zielerreichung Ökologie: unklar Zielerreichung Chemie: unklar		
Beschreibung: begradigt und eingetieft im Trapezprofil, beidseitige landwirtschaftliche Nutzfläche überwiegen Grünland (teils beweidet), fließt entlang der B189, ohne Beschattung mit stark versandeter Sohle

Belastungen, Bemerkung					D02	FGSK GK4 92,3% GK5 7,7%	B07-B08 Durchlass B10 Sohlstufe B13 Durchlass		D04 Diffuse Quellen aus der Landwirtschaft					
langfristige Entwicklungsbeschränkungen)					EB0 1	Verkehr								
mittelfristige Entwicklungsbeschränkungen)					EB0 1	Landwirtschaft (Grünland, Acker)								
Entwicklungszielnummer und -beschreibung Entwicklungszielkürzel nach Qualitätskomponente					EZ02	Verbesserung der Gewässerstruktur								
Einstufung des Wasserkörpers:	unbefriedigender ökologischer Zustand											guter Zustand		
Schutzgut bei erheblich verändertem / künstlichem Wasserkörper	Andere wichtige nachhaltige Entwicklungstätigkeiten des Menschen													
Schutzgut Bemerkung	Landwirtschaft													
Begründung für Ausweisung als erheblich verändert / künstlich	Ziele (Nutzungen), denen die degradierte hydromorphologische Beschaffenheit des Wasserkörpers dient, lassen sich nicht mit anderen Maßnahmen erreichen, die mit keinen unverhältnismäßigen Kosten verbunden wären

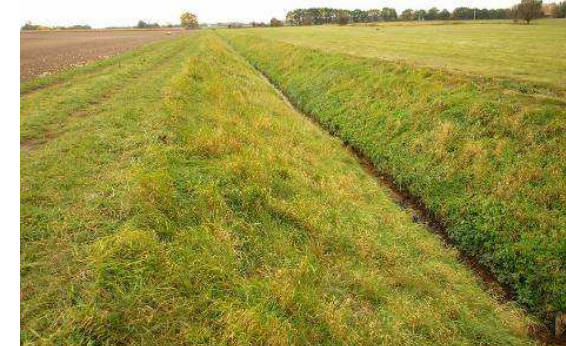
Gewässername:	Buchholzer Abzugsgraben
Stationierung:	Km 2,17 (Rohrdurchlass bei Neuhofer) bis km 4,65 (Rohrdurchlass unterhalb des Sarnower Weg bei Buchholz)
LAWA – Typ (gem. C-Bericht): LAWA – Typ (Vorschlag):	99 – künstliches Gewässer 16 – kiesgeprägte Gewässer
Kategorie (gem. C-Bericht): Kategorie (Vorschlag):	natürlich <input type="checkbox"/> künstlich <input checked="" type="checkbox"/> Erheblich verändert: ja <input type="checkbox"/> nein <input type="checkbox"/> natürlich <input checked="" type="checkbox"/> künstlich <input type="checkbox"/> ja <input checked="" type="checkbox"/> nein <input type="checkbox"/>
Einstufung (C-Bericht)	Zielerreichung Ökologie: unklar Zielerreichung Chemie: unklar
Beschreibung: begradigt und eingetieft im Trapezprofil, beidseitig Landwirtschaftliche Nutzfläche stellenweise bis Böschungsoberkante ohne Beschattung mit einer stark versandeten Sohle

Belastungen, Bemerkung			D0 Fließgeschwindigkeit zu 2 gering		D03 FGSK GK4 92% GK5 8%		B15-B16 Durchlass B17 Durchlass B19 Durchlass		D0 Diffuse Quellen aus der 5 Landwirtschaft					
langfristige Entwicklungsbeschränkungen)														
mittelfristige Entwicklungsbeschränkungen			EB 01 Landwirtschaft (Grünland, Acker)		EB0 1 Landwirtschaft (Grünland, Acker)									
Entwicklungszielnummer und -beschreibung Entwicklungszielkürzel nach Qualitätskomponente			EZ 02 Verbesserung der Fließdynamik/ Abflussverhältnisse		EZ03 Verbesserung der Gewässerstruktur									
Einstufung des Wasserkörpers:	unbefriedigender ökologischer Zustand											guter Zustand		
Schutzgut bei erheblich verändertem / künstlichem Wasserkörper	Andere wichtige nachhaltige Entwicklungstätigkeiten des Menschen													
Schutzgut Bemerkung	Landwirtschaft													
Begründung für Ausweisung als erheblich verändert / künstlich	Ziele (Nutzungen), denen die degradierte hydromorphologische Beschaffenheit des Wasserkörpers dient, lassen sich nicht mit anderen Maßnahmen erreichen, die mit keinen unverhältnismäßigen Kosten verbunden wären

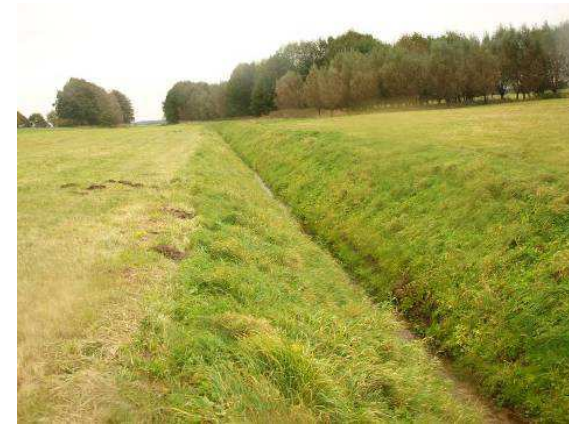
Abschnitt 5914448_P04 Wasserkörpernummer **5914448_1413**

Gewässername:	Buchholzer Abzugsgraben
Stationierung:	Km 4,65 (Rohrdurchlass unterhalb des Sarnower Weg bei Buchholz) bis km 5,9 (Beginn der Verrohrung südöstlich Buchholz)
LAWA – Typ (gem. C-Bericht): LAWA – Typ (Vorschlag):	99 – künstliches Gewässer 16 – kiesgeprägte Gewässer
Kategorie (gem. C-Bericht): Kategorie (Vorschlag):	natürlich <input type="checkbox"/> künstlich <input checked="" type="checkbox"/> Erheblich verändert: ja <input type="checkbox"/> nein <input type="checkbox"/> natürlich <input checked="" type="checkbox"/> künstlich <input type="checkbox"/> ja <input checked="" type="checkbox"/> nein <input type="checkbox"/>
Einstufung (C-Bericht)	Zielerreichung Ökologie: unklar Zielerreichung Chemie: unklar
Beschreibung: beidseitige Grünlandnutzung bis Böschungsoberkante, versandete und kiesige Sohle, begradigt und eingetieft im Trapezprofil

Belastungen, Bemerkung					D02 FGSK GK4	100%	D03 Durchlass B21, B23 Stau B22	D04 Diffuse Quellen aus der Landwirtschaft						
langfristige Entwicklungsbeschränkungen)														
mittelfristige Entwicklungsbeschränkungen)					EB0 1	Landwirtschaft (Grünland)								
Entwicklungszielnummer und -beschreibung Entwicklungszielkürzel nach Qualitätskomponente					EZ02	Verbesserung der Gewässerstruktur								
Einstufung des Wasserkörpers:	unbefriedigender ökologischer Zustand											guter Zustand		
Schutzgut bei erheblich verändertem / künstlichem Wasserkörper	Andere wichtige nachhaltige Entwicklungstätigkeiten des Menschen													
Schutzgut Bemerkung	Landwirtschaft													
Begründung für Ausweisung als erheblich verändert / künstlich	Ziele (Nutzungen), denen die degradierte hydromorphologische Beschaffenheit des Wasserkörpers dient, lassen sich nicht mit anderen Maßnahmen erreichen, die mit keinen unverhältnismäßigen Kosten verbunden wären

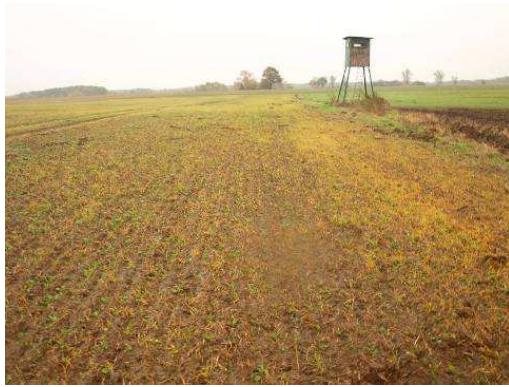
Gewässername:	Buchholzer Abzugsgraben
Stationierung:	Km 5,9 (Beginn der Verrohrung südöstlich Buchholz) bis km 6,16 (Ende der Verrohrung südöstlich Buchholz)
LAWA – Typ (gem. C-Bericht): LAWA – Typ (Vorschlag):	99 – künstliches Gewässer 16 – kiesgeprägte Gewässer
Kategorie (gem. C-Bericht): Kategorie (Vorschlag):	natürlich <input type="checkbox"/> künstlich <input checked="" type="checkbox"/> Erheblich verändert: ja <input type="checkbox"/> nein <input type="checkbox"/> natürlich <input checked="" type="checkbox"/> künstlich <input type="checkbox"/> ja <input checked="" type="checkbox"/> nein <input type="checkbox"/>
Einstufung (C-Bericht)	Zielerreichung Ökologie: unklar Zielerreichung Chemie: unklar
Beschreibung: Abschnitt komplett verrohrt unter landwirtschaftlicher Nutzfläche

langfristige Entwicklungs- beschränkungen)														
mittelfristige Entwicklungs- beschränkungen					EBO 1 Landwirtschaft (Acker)									
Entwicklungszielnummer und -beschreibung Entwicklungszielkürzel nach Qualitätskomponente					EZ03 Verbesserung der Gewässerstruktur									
Einstufung des Wasserkörpers:	unbefriedigender ökologischer Zustand											guter Zustand		
Schutzgut bei erheblich verändertem / künstlichem Wasserkörper	Andere wichtige nachhaltige Entwicklungstätigkeiten des Menschen													
Schutzgut Bemerkung	Landwirtschaft													
Begründung für Ausweisung als erheblich verändert / künstlich	Ziele (Nutzungen), denen die degradierte hydromorphologische Beschaffenheit des Wasserkörpers dient, lassen sich nicht mit anderen Maßnahmen erreichen, die mit keinen unverhältnismäßigen Kosten verbunden wären Aus der Bewirtschaftung nehmen, da Abschnitt komplett verrohrt
