Abschnittsblatt

Abschnitt 5914324_P01

Wasserkörpernummer 5914324_1410

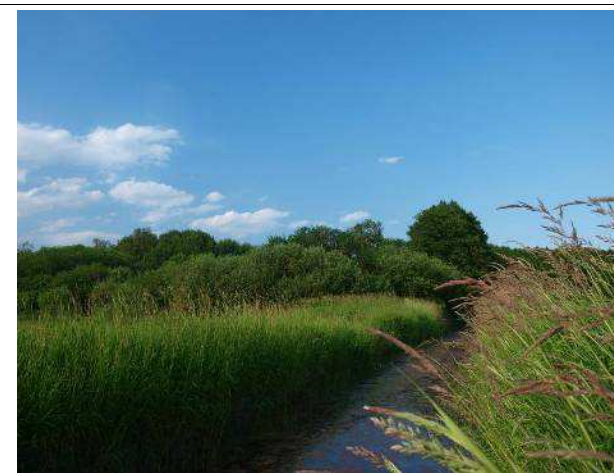
Foto

Gewässername:	Graben 1/22/10
Stationierung:	Km 0 (Mündung in die Sabel östlich Porep) bis km 1,15 (Übergang zur Waldfläche östlich Porep)
LAWA – Typ (gem. C-Bericht): LAWA - Typ (Vorschlag):	99 – künstliches Gewässer 99 - Potenzialbewertung: Typ 19 - Kleines Niederungsfließgewässer in Fluß- und Stromtälern
Kategorie (gem. C-Bericht): Kategorie (Vorschlag)	natürlich <input type="checkbox"/> künstlich <input checked="" type="checkbox"/> Erheblich verändert: ja <input type="checkbox"/> nein <input type="checkbox"/> natürlich <input type="checkbox"/> künstlich <input checked="" type="checkbox"/> ja <input type="checkbox"/> nein <input type="checkbox"/>
Einstufung (C-Bericht)	Zielerreichung Ökologie: unwahrscheinlich Zielerreichung Chemie: wahrscheinlich
Beschreibung: Mündung über ein Rohrdurchlass in die Sabel, Verlauf begradigt und eingetieft im Trapezprofil, stark verockerter Abschnitt, bis km 0,5 ohne Beschattung, danach einseitig Laubmischwald (standorttypisch), beidseitige Grünlandnutzung bis BOK

Biologische Qualitätskomponente (BI)		Wasserhaushalt (HZK)		Strukturgüte. (SGK)		Durchgängigkeit (DGK)		Physikalisch-Chemische Qualitätskomp.(PC)		Spezifisch-Chemische Qualitätskomp. (SC)		Chemischer Zustand (CH)	
Bewertung Bestand (laut Neubewertung der Wasserkörper)	-		5		4		nicht durchgängig		U		2		2	
Bewertung Defizitanalyse	-		-3		-2		-2		-		0		0	
Defizitnummer und -beschreibung	MP PP PB MZB Fi Andere	U U U U U	Abflusszustandsklasse Fließgeschwindigkeits-Zustandsklasse Verbindung zu Grundwasserkörpern unterbrochen?? Verbindung zu Aue unterbrochen	U -3 N J	Strukturgüte überwiegend 2 Klassen Defizit Sohle Ufer Mittelwert 4,0	-2 -2			Salz BSB5 TP	U U U	Prioritäre Stoffe: Überschreitung UQN TBT Nitrat Schwermetalle Pestizide Industrielle-Schadstoffe Andere	0 U U 0 0 0 0	Überschreiten der Umweltqualitätsnormen	0
Defizitstationierung (von bis)							B02 km 1,1							
Belastungen, Bemerkung	D01 Verockerung P01		D02 geringe oder keine Fließbewegung		D03 FGSK GK4	100%	D05 Durchlass B02 (MZB, Fische)

langfristige Entwicklungsbeschränkungen)														
mittelfristige Entwicklungsbeschränkungen)					EB01 Landwirtschaft (Grünland)									
Entwicklungszielnummer und -beschreibung Entwicklungszielkürzel nach Qualitätskomponente			EZ02 Verbesserung der Fließgeschwindigkeit		EZ03 Verbesserung der Gewässerstruktur									
Einstufung des Wasserkörpers:	schlechtes ökologisches Potenzial											guter Zustand		
Schutzgut bei erheblich verändertem / künstlichem Wasserkörper														
Schutzgut Bemerkung	Landwirtschaft							SPA Agrarlandschaft Prignitz-Stepenitz DE 2738-421						
Begründung für Ausweisung als erheblich verändert / künstlich														
Bewirtschaftungsziel	gutes ökologisches Potenzial											guter Zustand		
Begründung für weniger strenges Bewirtschaftungsziel (nur bei 3 oder 5)

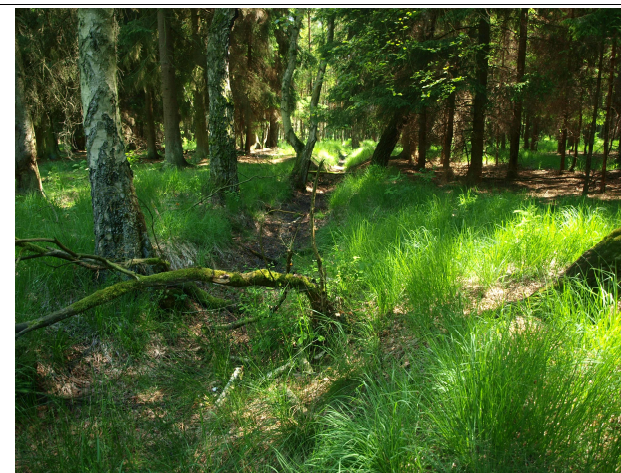
Gewässername:	Graben 1/22/10
Stationierung:	Km 1,15 (Übergang zur Waldfläche östlich Porep) bis km 2,93 (Quelle nordöstlich Porep)
LAWA – Typ (gem. C-Bericht):	99 – künstliches Gewässer
LAWA - Typ (Vorschlag):	99 – künstliches Gewässer (Potenzialbewertung: Typ 19 - Kleines Niederungsfließgewässer in Fluss- und Stromtälern)
Kategorie (gem. C-Bericht):	natürlich <input type="checkbox"/> künstlich <input checked="" type="checkbox"/> Erheblich verändert: ja <input type="checkbox"/> nein <input type="checkbox"/> Kategorie (Vorschlag): natürlich <input type="checkbox"/> künstlich <input checked="" type="checkbox"/> ja <input type="checkbox"/> nein <input type="checkbox"/>
Einstufung (C-Bericht)	Zielerreichung Ökologie: unwahrscheinlich Zielerreichung Chemie: wahrscheinlich
Beschreibung: Abschnitt verläuft durch Nadelwald (standortfremd), Verlauf begradigt im verfallenden Regelprofil, bis km 2,0 nicht wasserführend (Gewässerbett kaum erkennbar), danach periodisch wasserführend - im Sommer trocken, hoher Totholzanteil / Bäume im Gewässerbett, Wasser für Graben wird in dystrophem Waldsee Mathildenhof gehalten (Biotope FFH-LRT 7140, 9190, 3160)

Biologische Qualitätskomponente (BI)		Wasserhaushalt (HZK)		Strukturgröße (SGK)		Durchgängigkeit (DGK)		Physikalisch-Chemische Qualitätskomp.(PC)		Spezifisch-Chemische Qualitätskomp. (SC)		Chemischer Zustand (CH)	
Bewertung Bestand (laut Neubewertung der Wasserkörper)	-		5		4		nicht durchgängig		U		2		2	
Bewertung Defizitanalyse	-		-3		-2		-2		-		0		0	
Defizitnummer und -beschreibung	MP	U	Abflusszustandsklasse	U	Strukturgröße überwiegend 2 Klassen Defizit				Salz	U	Prioritäre Stoffe:		Überschreiten der Umweltqualitätsnormen	0
	PP	U	Fließgeschwindigkeits-Zustandsklasse	-3	Sohle	-1		BSB5	U	Überschreitung UQN	0			
	PB	U	Verbindung zu Grundwasserkörpern unterbrochen??	U	Mittelwert 4,33			TP	U	TBT	U			
	MZB	U	Verbindung zu Aue unterbrochen	U						Nitrat	U			
	Fi	U								Schwermetalle	0			
	Andere	U								Pestizide	0			
										Industrielle-Schadstoffe	0			
										Andere	0			
Defizitstationierung (von bis)							B03 km 1,8 B04 km 2,9

Belastungen, Bemerkung			D01 Geringe oder keine Fließbewegung		D02 FGSK GK5 77,8% GK2 22,2%		D03 Durchlass B03, B04 (MZB, Fische)							
langfristige Entwicklungsbeschränkungen)														
mittelfristige Entwicklungsbeschränkungen)														
Entwicklungszielnummer und -beschreibung Entwicklungszielkürzel nach Qualitätskomponente														
Einstufung des Wasserkörpers:	schlechtes ökologisches Potenzial											guter Zustand		
Schutzgut bei erheblich verändertem / künstlichem Wasserkörper														
Schutzgut Bemerkung	FFH-Gebiet DE 2638-303 "Waldsee Mathildenhof", SPA Agrarlandschaft Prignitz-Stepenitz DE 2738-421													
Begründung für Ausweisung als erheblich verändert / künstlich														
Bewirtschaftungsziel	Bewirtschaftungsende vorverlegen (Ende P01)													
Begründung für weniger strenges Bewirtschaftungsziel (nur bei 3 oder 5)	Lauf überwiegend trocken - keine Maßnahmenplanung
