<b>Gewässername:</b>	<b>Retziner Mühlbach</b>		
<b>Stationierung:</b>	<b>Km 0 (Mündung in die Stepenitz bei Kreuzburg) bis km 1,28 (Stau bei Parkkoppel)</b>		
LAWA - Typ (gem. C-Bericht):	14 – sandgeprägter Tieflandbach		
LAWA - Typ (Vorschlag):	14 – sandgeprägter Tieflandbach		
Kategorie (gem. C-Bericht):	natürlich <input checked="" type="checkbox"/> künstlich <input type="checkbox"/>	Erheblich verändert:	ja <input type="checkbox"/> nein <input checked="" type="checkbox"/>
Kategorie (Vorschlag):	natürlich <input checked="" type="checkbox"/> künstlich <input type="checkbox"/>		ja <input type="checkbox"/> nein <input checked="" type="checkbox"/>
Einstufung (C-Bericht)	Zielerreichung Ökologie: unklar Zielerreichung Chemie: unklar		
<b>Beschreibung:</b> Mäßig geschwungener bis geradliniger Verlauf im verfallendem Regelprofil, Erosionsprofil variierend und annähernden Naturprofil mit verfallendem Uferverbau (Holz) bis km 0,4 und mehreren Uferabbrüchen, angrenzende Fischeiche, km 0,7 bis km 0,9 mit mäßiger bis geringer Verockerung

**Abschnittsblatt**

**Abschnitt 591458\_P04**

**Wasserkörpernummer 591458\_1041**

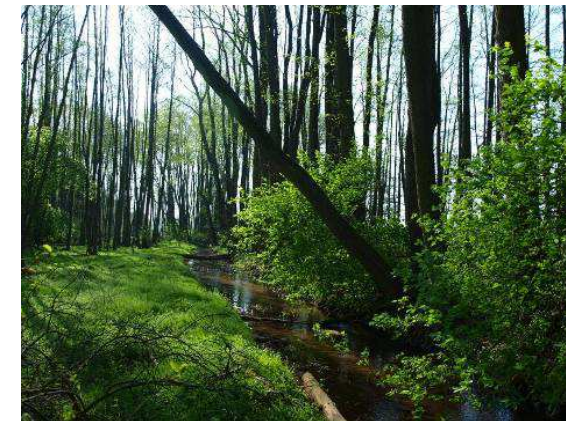
<b>Gewässername:</b>	<b>Retziner Mühlbach</b>
<b>Stationierung:</b>	<b>Km 1,28 (Stau bei Parkkoppel) bis km 2,01 (Rohrdurchlass unterhalb der Bahnscheinen südöstlich Parkkoppel)</b>
LAWA - Typ (gem. C-Bericht):	14 – sandgeprägter Tieflandbach
LAWA - Typ (Vorschlag):	14 – sandgeprägter Tieflandbach
Kategorie (gem. C-Bericht):	natürlich <input checked="" type="checkbox"/> künstlich <input type="checkbox"/> Erheblich verändert: ja <input type="checkbox"/> nein <input checked="" type="checkbox"/>
Kategorie (Vorschlag):	natürlich <input checked="" type="checkbox"/> künstlich <input type="checkbox"/> ja <input type="checkbox"/> nein <input checked="" type="checkbox"/>
Einstufung (C-Bericht)	Zielerreichung Ökologie: unklar Zielerreichung Chemie: unklar
<b>Beschreibung:</b> schwach geschwungener bis geradliniger Verlauf im verfallenden Regelprofil und annäherndem Naturprofil mit einem dominierenden Sohls substrat von Sand und Kies, Gewässerrandstreifen mit Wald standortgerecht, km 1,7 bis km 1,9 Lebendverbau verfallend und mit naturnahen Biotopen z.B. Röhrichten

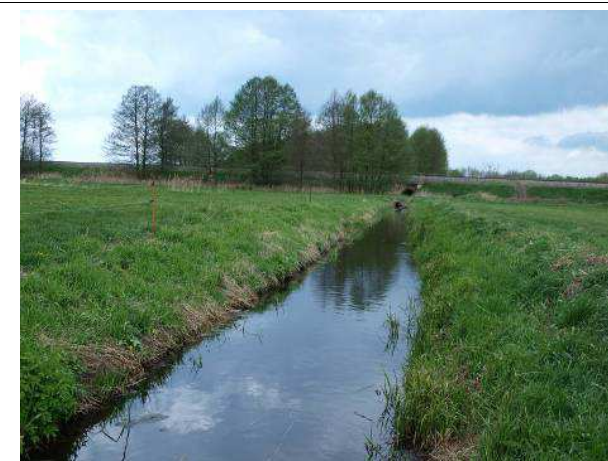
Gewässername:	Retziner Mühlbach			
Stationierung:	Km 2,01 (Rohrdurchlass unterhalb der Bahnschienen südöstlich Parkkoppel) bis km 3,36 (Ende der einseitigen Waldfläche östlich Klein Gottschow)			
LAWA - Typ (gem. C-Bericht):	14 – sandgeprägter Tieflandbach			
LAWA - Typ (Vorschlag):	14 – sandgeprägter Tieflandbach			
Kategorie (gem. C-Bericht):	natürlich <input checked="" type="checkbox"/>	künstlich <input type="checkbox"/>	Erheblich verändert:	ja <input type="checkbox"/> nein <input checked="" type="checkbox"/>
Kategorie (Vorschlag):	natürlich <input checked="" type="checkbox"/>	künstlich <input type="checkbox"/>		ja <input type="checkbox"/> nein <input checked="" type="checkbox"/>
Einstufung (C-Bericht)	Zielerreichung Ökologie: unklar Zielerreichung Chemie: unklar			
<b>Beschreibung:</b> schwach geschwungener bis geradliniger Verlauf im Trapezprofil mit einer mäßig geringen bis keiner Verockerung, beidseitige Grünlandnutzung bis Böschungsoberkante (stellenweise beweidet), kein Totholz im Gewässerbett nur einzelne Zweige, Beschattung nur zum Abschnittsende durch einseitige Waldfläche, Fehlen besonderer Ufer-, Lauf- und Sohlstrukturen, geringe Breiten- und Tiefenvarianz

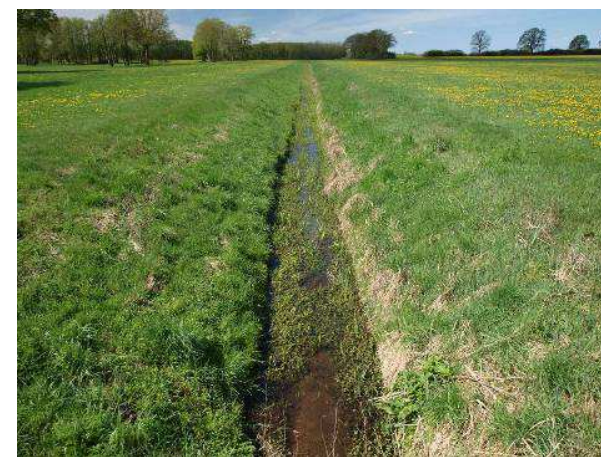
**Foto**

<b>Gewässername:</b>	<b>Retziner Mühlbach</b>
<b>Stationierung:</b>	<b>Km 3,36 (Ende der einseitigen Waldfläche östlich Klein Gottschow) bis km 4,86 (Beginn Verrohrung nördlich Guhlsdorf)</b>
LAWA - Typ (gem. C-Bericht):	99 – künstliches Gewässer
LAWA - Typ (Vorschlag):	14 – sandgeprägter Tieflandbach
Kategorie (gem. C-Bericht):	natürlich <input type="checkbox"/> künstlich <input checked="" type="checkbox"/> Erheblich verändert: ja <input type="checkbox"/> nein <input type="checkbox"/>
Kategorie (Vorschlag):	natürlich <input checked="" type="checkbox"/> künstlich <input type="checkbox"/> ja <input checked="" type="checkbox"/> nein <input type="checkbox"/>
Einstufung (C-Bericht)	Zielerreichung Ökologie: unwahrscheinlich Zielerreichung Chemie: wahrscheinlich
<b>Beschreibung:</b> geradliniger Verlauf im Trapezprofil mit verfallendem Holzverbau, Schotterbett mit Sand überlagert, kein Totholz im Gewässerbett nur einzelne Zweige, Beschattung nur durch stellenweise vereinzelt stehende Erlenreihe (Lebendverbau), Fehlen besonderer Ufer-, Lauf- und Sohlstrukturen, geringe Breiten- und Tiefenvarianz

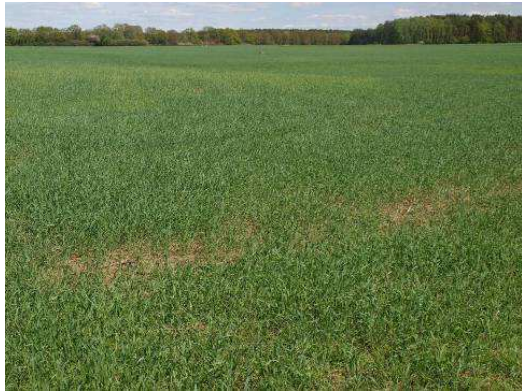
<b>Stationierung:</b>	<b>Km 4,86 (Beginn Verrohrung nördlich Guhlsdorf) bis km 5,5 (Ende der Verrohrung nordöstlich Guhlsdorf)</b>				
LAWA - Typ (gem. C-Bericht):	99 – künstliches Gewässer				
LAWA - Typ (Vorschlag):	14 – sandgeprägter Tieflandbach				
Kategorie (gem. C-Bericht):	natürlich <input type="checkbox"/>	künstlich <input checked="" type="checkbox"/>	Erheblich verändert: ja <input type="checkbox"/> nein <input type="checkbox"/>		
Kategorie (Vorschlag):	natürlich <input checked="" type="checkbox"/>	künstlich <input type="checkbox"/>	ja <input checked="" type="checkbox"/> nein <input type="checkbox"/>		
Einstufung (C-Bericht)	Zielerreichung Ökologie: unwahrscheinlich Zielerreichung Chemie: wahrscheinlich				
<b>Beschreibung:</b> Abschnitt komplett verrohrt unter landwirtschaftlicher Nutzfläche
