Abschnittsblatt

Abschnitt 591434_P01

591434_1028

Gewässername:	Rotbach
Stationierung:	Km 0 (Mündung in die Stepenitz bei Pulitz) bis km 0,84 (südwestlich Pulitz)
LAWA – Typ (gem. C-Bericht):	14 – sandgeprägter Tieflandbach
LAWA - Typ (Vorschlag):	14 – sandgeprägter Tieflandbach
Kategorie (gem. C-Bericht):	natürlich <input checked="" type="checkbox"/> künstlich <input type="checkbox"/> Erheblich verändert: ja <input type="checkbox"/> nein <input checked="" type="checkbox"/>
Kategorie (Vorschlag):	natürlich <input checked="" type="checkbox"/> künstlich <input type="checkbox"/> ja <input checked="" type="checkbox"/> nein <input type="checkbox"/>
Einstufung (C-Bericht)	Zielerreichung Ökologie: unwahrscheinlich Zielerreichung Chemie: wahrscheinlich
Beschreibung: Verlauf begradigt bis leicht schwingend im verfallenden Regelprofil, kaum besondere Sohlstrukturen, fehlende Substratdiversität, homogene Sohlsubstrate (Sand, FPOM), geringe Tiefen- und Breitenvarianz, Teilbeschattung durch beidseitig lückigen Gehölzbestand/ Einzelgehölze (standorttypisch)

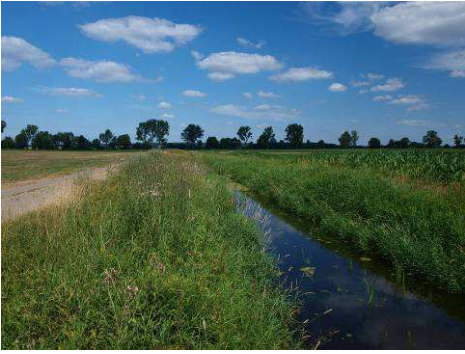
Stationierung:	Km 0,84 (südwestlich Pulitz) bis km 4,11 (Quelle südwestlich Lütkendorf)				
LAWA – Typ (gem. C-Bericht):	14 – sandgeprägter Tieflandbach				
LAWA - Typ (Vorschlag):	14 – sandgeprägter Tieflandbach				
Kategorie (gem. C-Bericht):	natürlich <input checked="" type="checkbox"/>	künstlich <input type="checkbox"/>	Erheblich verändert: ja <input type="checkbox"/> nein <input checked="" type="checkbox"/>		
Kategorie (Vorschlag):	natürlich <input checked="" type="checkbox"/>	künstlich <input type="checkbox"/>	ja <input checked="" type="checkbox"/> nein <input type="checkbox"/>		
Einstufung (C-Bericht)		Zielerreichung Ökologie: unwahrscheinlich Zielerreichung Chemie: wahrscheinlich			
Beschreibung: eingetiefter und begradigter Verlauf, fehlende Substratdiversität (homogene Sande, FPOM), kein Totholz, beidseitig landwirtschaftlich genutzte Fläche bis Böschungsoberkante, einseitig befestigter Feldweg an der Böschungskante bis Fluss-Km 2,5, Abschnitt ohne Beschattung, eigentliche Quelle verrohrt, überwiegend Uferverbau (z. T. verfallen, Holz vereinzelt Steinschüttung/Steinwurf)
