Abschnittsblatt	Abschnitt 591432_P01	Wasserkörpernummer	591432_1026	Foto	Karte
Gewässername:	Sabel				
Stationierung:	Km 0 (Mündung in die Stepenitz bei Nettelbeck) bis km 1,42 (Rohrdurchlass unterhalb der A24 bei Nettelbeck)				
LAWA – Typ (gem. C-Bericht): LAWA - Typ (Vorschlag):	14 – sandgeprägter Tieflandbach				
Kategorie (gem. C-Bericht): Kategorie (Vorschlag)	natürlich <input checked="" type="checkbox"/> künstlich <input type="checkbox"/>	Erheblich verändert:		ja <input type="checkbox"/> nein <input checked="" type="checkbox"/>	
Einstufung (C-Bericht)	Zielerreichung Ökologie: unklar Zielerreichung Chemie: unklar				
Beschreibung: Mündung in die Stepenitz innerhalb des Naturschutzgebietes (Wildpark), Verlauf stark schwingend im Naturprofil, durch Laubwald, hoher Totholzanteil im Gewässerbett, vor den Bauwerken Uferbefestigung durch Rasengittersteine

Abschnittsblatt	Abschnitt 591432_P02	Wasserkörpernummer	591432_1026	Foto	Karte
Gewässername:	Sabel

Abschnittsblatt	Abschnitt 591432_P03	Wasserkörpernummer	591432_1026	Foto	Karte
Gewässername:	Sabel				
Stationierung:	Km 2,8 (Ende der Waldfläche, nördlich Nettelbeck) bis km 3,75 (Mündung Graben 1/22/10 bei Porep)				
LAWA – Typ (

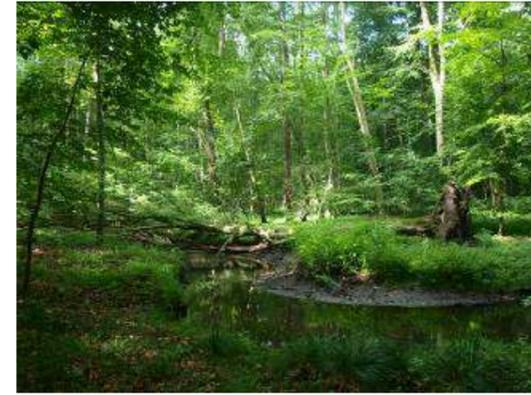
Biologische Qualitätskomponente (BI)		Wasserhaushalt (HZK)		Strukturgüte. (SGK)		Durchgängigkeit (DGK)		Physikalisch-Chemische Qualitätskomp.(PC)		Spezifisch-Chemische Qualitätskomp. (SC)		Chemischer Zustand (CH)	
Bewertung Bestand (laut Neubewertung der Wasserkörper)	-		1		1		2		U		2		2	
Bewertung Defizitanalyse	-		+1		+1		0		-		0		0	
Defizitnummer und -beschreibung	MP PP PB MZB Fi Andere	U U U U	Abflusszustands-klasse Fließgeschwindigkeits-Zustandsklasse <i>Verbindung zu Grundwasserkörpern unterbrochen??</i> <i>Verbindung zu Aue unterbrochen</i>	U +1 N N	Strukturgüte überwiegend 0 Klassen Defizit Mittelwert 1,5				Salz BSB5 TP	U U U	Prioritäre Stoffe: Überschreitung UQN TBT Nitrat Schwermetalle Pestizide Industrielle-Schadstoffe Andere	0 U U 0 0 0 0	Überschreiten der Umweltqualitätsnormen	0
Defizitstationierung (von bis)							B02 km 1,4							
Belastungen, Bemerkung					FGSK GK1 71,4% GK2 14,3% GK3 7,1% GK4 7,1%		(D01) Durchlass B02 (Fischotter)

langfristige Entwicklungsbeschränkungen)														
mittelfristige Entwicklungsbeschränkungen)														
Entwicklungszielnummer und -beschreibung Entwicklungszielkürzel nach Qualitätskomponente			Zustand mind. erhalten		Zustand mind. erhalten									
Einstufung des Wasserkörpers:	mäßiger ökologischer Zustand											guter Zustand		
Schutzgut bei erheblich verändertem / künstlichem Wasserkörper														
Schutzgut Bemerkung	Schutzstatus: SPA Agrarlandschaft Prignitz-Stepenitz DE 2738-421, NSG Stepenitz; FFH-Gebiet DE 2738-302 "Stepenitz"													
Begründung für Ausweisung als erheblich verändert / künstlich														
Bewirtschaftungsziel	guter ökologischer Zustand											guter Zustand		
Begründung für weniger strenges Bewirtschaftungsziel (nur bei 3 oder 5)

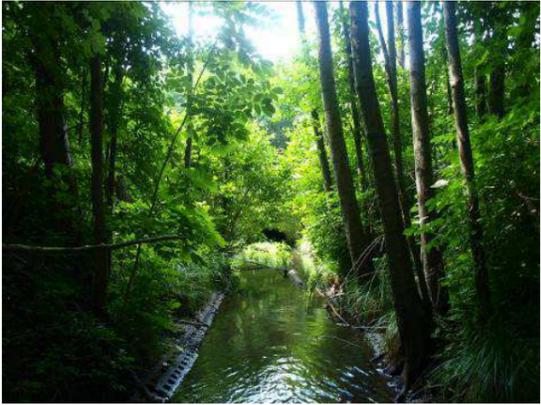
Stationierung:	Km 1,42 (Rohrdurchlass unterhalb der A24 bei Nettelbeck) bis km 2,8 (Ende der Waldfläche, nördlich Nettelbeck)				
LAWA – Typ (gem. C-Bericht): LAWA - Typ (Vorschlag):	14 – sandgeprägter Tieflandbach				
Kategorie (gem. C-Bericht): Kategorie (Vorschlag)	natürlich <input checked="" type="checkbox"/> künstlich <input type="checkbox"/>	Erheblich verändert:	ja <input type="checkbox"/> nein <input checked="" type="checkbox"/>		
Einstufung (C-Bericht)	Zielerreichung Ökologie: unklar Zielerreichung Chemie: unklar				
Beschreibung: Verlauf begradigt und künstlich eingetieft, Uferbefestigung durch Rasengittersteine, Verlauf führt durch Wald anschließend am Waldrand entlang, einseitig landwirtschaftlich genutzte Flächen (überwiegend Acker, Grünland), ab km 2,6 rückgestaut

Biologische Qualitätskomponente (BI)		Wasserhaushalt (HZK)		Strukturgüte. (SGK)		Durchgängigkeit (DGK)		Physikalisch-Chemische Qualitätskomp.(PC)		Spezifisch-Chemische Qualitätskomp. (SC)		Chemischer Zustand (CH)	
Bewertung Bestand (laut Neubewertung der Wasserkörper)	-		3		4		nicht durchgängig		U		2		2	
Bewertung Defizitanalyse	-		-1		-2		-2		-		0		0	
Defizitnummer und -beschreibung	MP PP PB MZB Fi Andere	U U U U U	Abflusszustandsklasse Fließgeschwindigkeits-Zustandsklasse Verbindung zu Grundwasserkörpern unterbrochen?? Verbindung zu Aue unterbrochen	U -1 N J	Strukturgüte überwiegend 2 Klassen Defizit Sohle Ufer Mittelwert 4,0	-3 -2			Salz BSB5 TP	U U U	Prioritäre Stoffe: Überschreitung UQN TBT Nitrat Schwermetalle Pestizide Industrielle-Schadstoffe Andere	0 U U 0 0 0 0	Überschreiten der Umweltqualitätsnormen	0
Defizitstationierung (von bis)							B05 km 2,6							
Belastungen, Bemerkung			D02 Geringe Fließbewegung		D03 FGSK GK4	100%	D04 Stau B05 (MZB, Fische)

langfristige Entwicklungsbeschränkungen)			EB01 Verkehr		EB02 Verkehr									
mittelfristige Entwicklungsbeschränkungen			EB01 Landwirtschaft (Acker, Grünland)		EB02 Landwirtschaft (Acker, Grünland)									
Entwicklungszielnummer und -beschreibung Entwicklungszielkürzel nach Qualitätskomponente			EZ02 Verbesserung der Fließgeschwindigkeit		EZ03 Verbesserung der Gewässerstruktur		EZ04 Durchgängiges Fließgewässer							
Einstufung des Wasserkörpers:	mäßiger ökologischer Zustand											guter Zustand		
Schutzgut bei erheblich verändertem / künstlichem Wasserkörper														
Schutzgut Bemerkung	Schutzstatus: SPA Agrarlandschaft Prignitz-Stepenitz DE 2738-421, NSG Stepenitz; FFH-Gebiet DE 2738-302 "Stepenitz"													
Begründung für Ausweisung als erheblich verändert / künstlich														
Bewirtschaftungsziel	guter ökologischer Zustand											guter Zustand		
Begründung für weniger strenges Bewirtschaftungsziel (nur bei 3 oder 5)

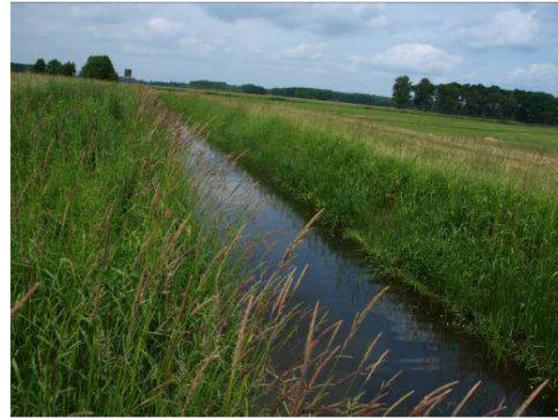
Biologische Qualitätskomponente (BI)		Wasserhaushalt (HZK)		Strukturgüte. (SGK)		Durchgängigkeit (DGK)		Physikalisch-Chemische Qualitätskomp.(PC)		Spezifisch-Chemische Qualitätskomp. (SC)		Chemischer Zustand (CH)	
Bewertung Bestand (laut Neubewertung der Wasserkörper)	-		5		5		nicht durchgängig		U		2		2	
Bewertung Defizitanalyse	-		-3		-3		-2		-		0		0	
Defizitnummer und -beschreibung	MP	U	Abflusszustandsklasse	U	Strukturgüte überwiegend 3 Klassen Defizit				Salz	U	Prioritäre Stoffe: Überschreitung	0	Überschreiten der Umweltqualitätsnormen	0
	PP		Fließgeschwindigkeit	-3	Sohle	-3		BSB5	U	TBT	U			
	PB	U	its-Zustandsklasse		Ufer	-3		TP	U	Nitrat	U			
	MZB	U	Verbindung zu Grundwasserkörpern unterbrochen??	N	Land	-1				Schwermetalle	U			
	Fi	U	Verbindung zu Aue unterbrochen	J	Mittelwert 5,0					Pestizide	0			
	Andere	U								Industrielle-Schadstoffe	0			
										Andere	0			
Defizitstationierung (von bis)							B07 km 3,4

B08 km 3,4							
Belastungen, Bemerkung			D02 Geringe bis keine Fließbewegung		D03 FGSK GK5	100%	D04 Durchlass B07 (MZB) Stau B08 (MZB, Fische)							
langfristige Entwicklungsbeschränkungen)														
mittelfristige Entwicklungsbeschränkungen			EB01 Landwirtschaft (Acker, Grünland)		EB02 Landwirtschaft (Acker, Grünland)									
Entwicklungszielnummer und -beschreibung Entwicklungszielkürzel nach Qualitätskomponente			EZ02 Verbesserung der Fließgeschwindigkeit		EZ03 Verbesserung der Gewässerstruktur		EZ04 Durchgängiges Fließgewässer							
Einstufung des Wasserkörpers:	mäßiger ökologischer Zustand											guter Zustand		
Schutzgut bei erheblich verändertem / künstlichem Wasserkörper														
Schutzgut Bemerkung	Schutzstatus: SPA Agrarlandschaft Prignitz-Stepenitz DE 2738-421													
Begründung für Ausweisung als erheblich verändert / künstlich														
Bewirtschaftungsziel	guter ökologischer Zustand											guter Zustand

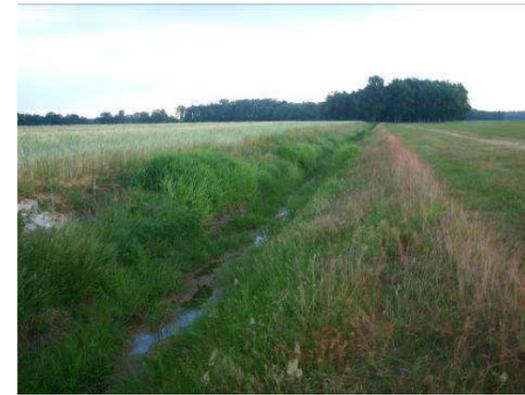
Biologische Qualitätskomponente (BI)		Wasserhaushalt (HZK)		Strukturgüte. (SGK)		Durchgängigkeit (DGK)		Physikalisch-Chemische Qualitätskomp.(PC)		Spezifisch-Chemische Qualitätskomp. (SC)		Chemischer Zustand (CH)			
Bewertung Bestand (laut Neubewertung der Wasserkörper)	-		5		4		nicht durchgängig		U		2		2			
Bewertung Defizitanalyse	-		-3		-2		-2		-		0		0			
Defizitnummer und -beschreibung	MP	U	Abflusszustandsklasse	U	Strukturgüte				Salz	U	Prioritäre Stoffe:		Überschreiten	0		
	PP		Fließgeschwindigkeit	-3	überwiegend 2				BSB5	U	Überschreitung	0	der			
	PB	U	Fließgeschwindigkeits-Zustandsklasse		Klassen Defizit				TP	U	UQN		Umweltqualitäts			
	MZB	U	Verbindung zu Grundwasserkörpern unterbrochen??	J	Sohle	-2					TBT	U	normen			
	Fi	U	Verbindung zu Aue unterbrochen	J	Ufer	-3					Nitrat	U				
	Andere	U			Land	-1					Schwermetalle	0				
											Pestizide	0				
											Industrielle-Schadstoffe	0

Andere	0				
Defizitstationierung (von bis)							B09 km 3,9 B10 km 4,4 B11 km 4,7									
Belastungen, Bemerkung			D02 Geringe bis keine Fließbewegung		D03 FGSK GK4 75% GK5 25%		D04 Durchlass B09-B11 (MZB, Fische)									
langfristige Entwicklungsbeschränkungen)																
mittelfristige Entwicklungsbeschränkungen)			EB01 Landwirtschaft (Acker, Grünland)		EB02 Landwirtschaft (Acker, Grünland)											
Entwicklungszielnummer und -beschreibung Entwicklungszielkürzel nach Qualitätskomponente			EZ02 Verbesserung der Fließgeschwindigkeit		EZ03 Verbesserung der Gewässerstruktur											
Einstufung des Wasserkörpers:	unbefriedigendes ökologisches Potenzial												guter Zustand			
Schutzgut bei erheblich verändertem / künstlichem Wasserkörper	Andere wichtige nachhaltige Entwicklungstätigkeiten des Menschen															
Schutzgut Bemerkung	Landwirtschaft							Schutzstatus: SPA Agrarlandschaft Prignitz-Stepenitz DE 2738-421

Begründung für Ausweisung als erheblich verändert / künstlich	Ziele (Nutzungen), denen die degradierte hydromorphologische Beschaffenheit des Wasserkörpers dient, lassen sich nicht mit anderen Maßnahmen erreichen, die mit keinen unverhältnismäßigen Kosten verbunden wären															
Bewirtschaftungsziel	gutes ökologisches Potenzial												guter Zustand			
Begründung für weniger strenges Bewirtschaftungsziel (nur bei 3 oder 5)
