Abschnittsblatt

Abschnitt 591436_P01

Wasserkörpernummer

591436_1029

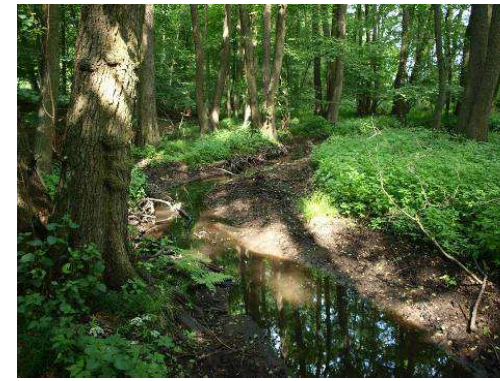
Gewässername:	Sagast		
Stationierung:	Km 0 (Mündung in die Stepenitz, südlich Mansfeld) bis km 2,30 (Wehr, westlich Mansfeld)		
LAWA – Typ (gem. C-Bericht):	14 – sandgeprägter Tieflandbach		
LAWA - Typ (Vorschlag):	14 – sandgeprägter Tieflandbach		
Kategorie (gem. C-Bericht):	natürlich <input checked="" type="checkbox"/>	künstlich <input type="checkbox"/>	Erheblich verändert: ja <input type="checkbox"/> nein <input checked="" type="checkbox"/>
Kategorie (Vorschlag):	natürlich <input checked="" type="checkbox"/>	künstlich <input type="checkbox"/>	ja <input type="checkbox"/> nein <input checked="" type="checkbox"/>
Einstufung (C-Bericht)	Zielerreichung Ökologie: wahrscheinlich Zielerreichung Chemie: wahrscheinlich		
Beschreibung: Mündung in die Stepenitz innerhalb des Naturschutzgebietes, überwiegend stark schwingender Verlauf, durch beidseitigen Waldstreifen fließend (Erlenbruch und Mischwald), naturnah, viel Totholz im Gewässerbett

langfristige Entwicklungsbeschränkungen)														
mittelfristige Entwicklungsbeschränkungen)														
Entwicklungszielnummer und -beschreibung Entwicklungszielkürzel nach Qualitätskomponente			EZ02 Verbesserung der Fließgeschwindigkeit		Zustand mind. erhalten		EZ03 Durchgängiges Fließgewässer							
Einstufung des Wasserkörpers:	mäßiger ökologischer Zustand											guter Zustand		
Schutzgut bei erheblich verändertem / künstlichem Wasserkörper														
Schutzgut Bemerkung	Schutzstatus: SPA Agrarlandschaft Prignitz-Stepenitz DE 2738-421, NSG Stepenitz; FFH-Gebiet DE 2738-302 "Stepenitz"													
Begründung für Ausweisung als erheblich verändert / künstlich														
Bewirtschaftungsziel	guter ökologischer Zustand											guter Zustand		
Begründung für weniger strenges Bewirtschaftungsziel (nur bei 3 oder 5)

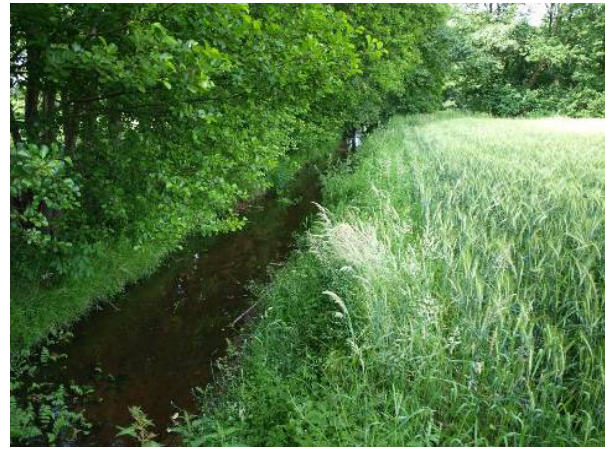
Abschnittsblatt	Abschnitt 591436_P02	Wasserkörpernummer	591436_1029	Foto	Karte
Gewässername:	Sagast				
Stationierung:	Km 2,30 (Wehr, westlich Mansfeld) bis km 4,02 (Rohrdurchlass unterhalb der L13, bei Konikow)				
LAWA – Typ (gem. C-Bericht):	14 – sandgeprägter Tieflandbach				
LAWA - Typ (Vorschlag):	14 – sandgeprägter Tieflandbach				
Kategorie (gem. C-Bericht):	natürlich <input checked="" type="checkbox"/>	künstlich <input type="checkbox"/>	Erheblich verändert:	ja <input type="checkbox"/>	nein <input checked="" type="checkbox"/>
Kategorie (Vorschlag):	natürlich <input checked="" type="checkbox"/>	künstlich <input type="checkbox"/>		ja <input type="checkbox"/>	nein <input checked="" type="checkbox"/>
Einstufung (C-Bericht)	Zielerreichung Ökologie: wahrscheinlich Zielerreichung Chemie: wahrscheinlich				
Beschreibung: Abschnitt durch Wehr stark angestaut (für landwirtschaftliche Nutzung), stark verbreiteter und eingetiefter Abschnitt teilweise im verfallenden Regelprofil, einseitig landwirtschaftlich genutzte Fläche (Acker und Weide) bis BOK, Gewässer fließt am Wald entlang bis km 3,1 danach einseitiger Erlensaum

Belastungen, Bemerkung					D02	FGSK								
						GK3	58,8%							
						GK4	29,4%							
						GK2	11,8%							
langfristige Entwicklungsbeschränkungen)														
mittelfristige Entwicklungsbeschränkungen)					EB01	Landwirtschaft (Acker, Grünland)								
Entwicklungszielnummer und -beschreibung			Zustand mind. erhalten		EZ02	Verbesserung der Gewässerstruktur		Zustand mind. erhalten						
Entwicklungszielkürzel nach Qualitätskomponente														
Einstufung des Wasserkörpers:	mäßiger ökologischer Zustand											guter Zustand		
Schutzgut bei erheblich verändertem / künstlichem Wasserkörper														
Schutzgut Bemerkung	Schutzstatus: SPA Agrarlandschaft Prignitz-Stepenitz DE 2738-421, NSG Stepenitz; FFH-Gebiet DE 2738-302 "Stepenitz", NSG Putlitzer Stadtheide													
Begründung für Ausweisung als erheblich verändert / künstlich														
Bewirtschaftungsziel	guter ökologischer Zustand											guter Zustand

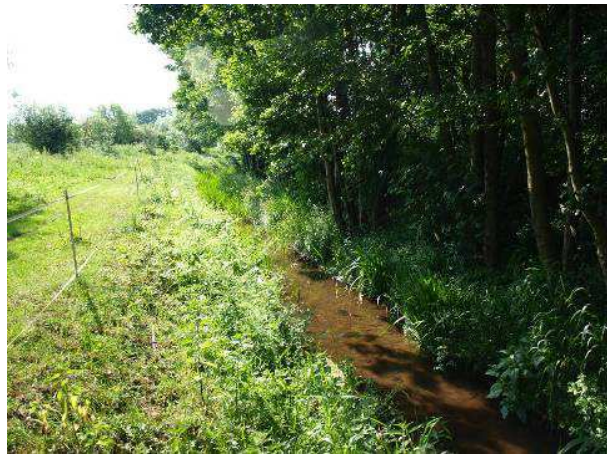
Abschnittsblatt	Abschnitt 591436_P03	Wasserkörpernummer	591436_1029	Foto	Karte
Gewässername:	Sagast

Stationierung:	Km 4,02 (Rohrdurchlass unterhalb der L13, bei Konikow) bis km 6,46 (nordwestlich Karlshof)				
LAWA – Typ (gem. C-Bericht):	14 – sandgeprägter Tieflandbach				
LAWA - Typ (Vorschlag):	14 – sandgeprägter Tieflandbach				
Kategorie (gem. C-Bericht):	natürlich <input checked="" type="checkbox"/>	künstlich <input type="checkbox"/>	Erheblich verändert: ja <input type="checkbox"/> nein <input checked="" type="checkbox"/>		
Kategorie (Vorschlag):	natürlich <input checked="" type="checkbox"/>	künstlich <input type="checkbox"/>	ja <input type="checkbox"/> nein <input checked="" type="checkbox"/>		
Einstufung (C-Bericht)	Zielerreichung Ökologie: wahrscheinlich Zielerreichung Chemie: wahrscheinlich				
Beschreibung: Abschnitt leicht schwingend bis begradigt, künstlich eingetieft überwiegend im verfallenden Regelprofil, einseitig Gehölzreihe mit Erlen und Birken, beidseitig landwirtschaftlich genutzte Flächen bis BOK, teilweise durch Siedlung fließend mit Gartennutzung zum Gewässer hin

Defizitstationierung (von bis)								B04 km 4,1 B05 km 5,4 B06 km 6,1						
Belastungen, Bemerkung			D2 Geringe Fließbewegung		D03 FGSK GK4 87,5% GK5 12,5%			D04 Durchlass B04 (MZB, Fischotter), B05/06 (MZB, Fische)	D05 Diffuse Quellen aus der Landwirtschaft					
langfristige Entwicklungsbeschränkungen)					EB01 Verkehr, Siedlung									
mittelfristige Entwicklungsbeschränkungen)			EB01 Landwirtschaft (Acker, Grünland)		EB02 Landwirtschaft (Acker, Grünland)									
Entwicklungszielnummer und -beschreibung Entwicklungszielkürzel nach Qualitätskomponente			EZ02 Verbesserung der Fließgeschwindigkeit		EZ03 Verbesserung der Gewässerstruktur			EZ04 Durchgängiges Fließgewässer						
Einstufung des Wasserkörpers:	mäßiger ökologischer Zustand											guter Zustand		
Schutzgut bei erheblich verändertem / künstlichem Wasserkörper														
Schutzgut Bemerkung	Schutzstatus: SPA Agrarlandschaft Prignitz-Stepenitz DE 2738-421, NSG Stepenitz; FFH-Gebiet DE 2738-302 "Stepenitz"

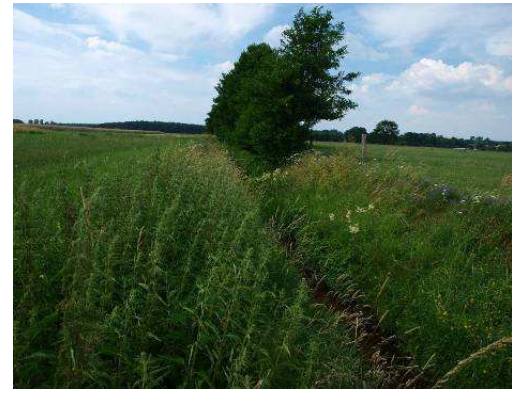
Abschnittsblatt	Abschnitt 591436_P04	Wasserkörpernummer	591436_1029	Foto	Karte
Gewässername:	Sagast				
Stationierung:	Km 6,46 (nordwestlich Karlshof) bis km 9,0 (südwestlich Sagast)				
LAWA – Typ (gem. C-Bericht):	14 – sandgeprägter Tieflandbach				
LAWA - Typ (Vorschlag):	14 – sandgeprägter Tieflandbach				
Kategorie (gem. C-Bericht):	natürlich <input checked="" type="checkbox"/>	künstlich <input type="checkbox"/>	Erheblich verändert:	ja <input type="checkbox"/>	nein <input checked="" type="checkbox"/>
Kategorie (Vorschlag):	natürlich <input checked="" type="checkbox"/>	künstlich <input type="checkbox"/>		ja <input type="checkbox"/>	nein <input checked="" type="checkbox"/>
Einstufung (C-Bericht)	Zielerreichung Ökologie: wahrscheinlich Zielerreichung Chemie: wahrscheinlich				
Beschreibung: Abschnitt anfangs einseitig am Waldrand entlang fließend, ab km 6,57 (Ende des Waldes) stark eingetiefter Abschnitt im verfallenden Regelprofil, beidseitig landwirtschaftlich genutzte Fläche (überwiegend Acker, Weide), eine Beschattung ist nur teilweise durch Gehölzreihen mit standorttypischen Gehölzsorten gegeben, Wasserentnahme bei km 8,4

Belastungen, Bemerkung			D02 Geringe Fließbewegung		D03 FGSK GK4 61,5% GK5 34,6% GK3 3,8%		D04 Durchlass B08,B09,B11,B13 (MZB, (Fische)) Stau B10 (MZB, Fische)		D05 Diffuse Quellen aus der Landwirtschaft					
langfristige Entwicklungsbeschränkungen)														
mittelfristige Entwicklungsbeschränkungen			EB01 Landwirtschaft (Acker, Grünland)		EB02 Landwirtschaft (Acker, Grünland)									
Entwicklungszielnummer und -beschreibung Entwicklungszielkürzel nach Qualitätskomponente			EZ02 Verbesserung der Fließgeschwindigkeit		EZ03 Verbesserung der Gewässerstruktur		EZ04 Durchgängiges Fließgewässer							
Einstufung des Wasserkörpers:	mäßiger ökologischer Zustand											guter Zustand		
Schutzgut bei erheblich verändertem / künstlichem Wasserkörper														
Schutzgut Bemerkung	Schutzstatus: SPA Agrarlandschaft Prignitz-Stepenitz DE 2738-421, NSG Stepenitz; FFH-Gebiet DE 2738-302 "Stepenitz"

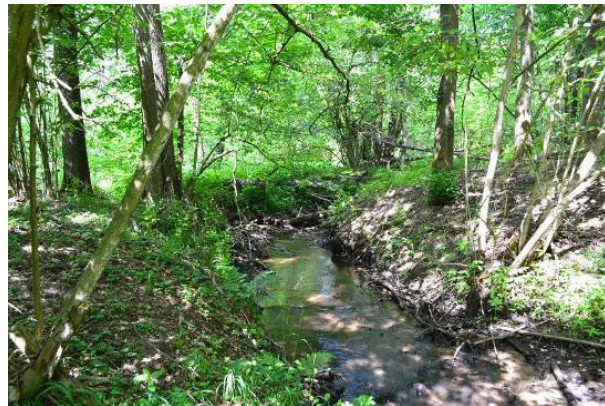
Abschnittsblatt	Abschnitt 591436_P06	Wasserkörpernummer	591436_1029	Foto	Karte
Gewässername:	Sagast

Stationierung:	Km 9,77 (Beginn des Naturschutzgebietes Stepenitz oberhalb der Sagasterstraße bei Steinfeld) bis km 11,17 (Verrohrung unter einem Feldweg, südlich Griebow)				
LAWA – Typ (gem. C-Bericht):	14 – sandgeprägter Tieflandbach				
LAWA - Typ (Vorschlag):	16 – kiesgeprägter Tieflandbach				
Kategorie (gem. C-Bericht):	natürlich <input checked="" type="checkbox"/>	künstlich <input type="checkbox"/>	Erheblich verändert: ja <input type="checkbox"/> nein <input checked="" type="checkbox"/>		
Kategorie (Vorschlag):	natürlich <input checked="" type="checkbox"/>	künstlich <input type="checkbox"/>	ja <input type="checkbox"/> nein <input checked="" type="checkbox"/>		
Einstufung (C-Bericht)	Zielerreichung Ökologie: wahrscheinlich Zielerreichung Chemie: wahrscheinlich				
Beschreibung: Verlauf überwiegend stark schwingend, fließt durch Laubwald mit Standorttypischen Gehölzen, viel Totholz im Gewässer, naturnah

langfristige Entwicklungsbeschränkungen)													
mittelfristige Entwicklungsbeschränkungen													
Entwicklungszielnummer und -beschreibung Entwicklungszielkürzel nach Qualitätskomponente			Zustand mind. erhalten		Zustand mind. erhalten		Zustand mind. erhalten						
Einstufung des Wasserkörpers:	mäßiger ökologischer Zustand										guter Zustand		
Schutzgut bei erheblich verändertem / künstlichem Wasserkörper													
Schutzgut Bemerkung	Schutzstatus: SPA Agrarlandschaft Prignitz-Stepenitz DE 2738-421												
Begründung für Ausweisung als erheblich verändert / künstlich													
Bewirtschaftungsziel	guter ökologischer Zustand										guter Zustand		
Begründung für weniger strenges Bewirtschaftungsziel (nur bei 3 oder 5)
