Abschnittsblatt	Abschnitt 59146_P01	Wasserkörpernummer	59146_532	Foto	Karte
Gewässername:	Schlatbach

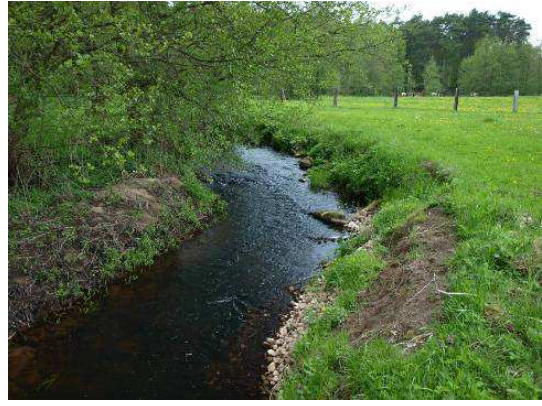
Stationierung:	Km 0 bis km 1,45				
LAWA - Typ (gem. C-Bericht):	15 - sand- und lehmgeprägter Tieflandfluss				
LAWA - Typ (Vorschlag):	15 - sand- und lehmgeprägter Tieflandfluss				
Kategorie (gem. C-Bericht):	natürlich <input checked="" type="checkbox"/> künstlich <input type="checkbox"/>	Erheblich verändert: ja <input type="checkbox"/> nein <input checked="" type="checkbox"/>			
Kategorie (Vorschlag):	natürlich <input checked="" type="checkbox"/> künstlich <input type="checkbox"/>	ja <input type="checkbox"/> nein <input checked="" type="checkbox"/>			
Einstufung (C-Bericht)	Zielerreichung Ökologie: wahrscheinlich Zielerreichung Chemie: wahrscheinlich				
Beschreibung: Verlauf mäandrierend bis schwach schwingend im verfallenden Regelprofil mit überwiegend einseitigem Grünland/Beweidung bis Böschungsoberkante, stellenweise beidseitige Beschattung durch lückigen Gehölzbestand standortgerecht (teilweise Erlen-Eschenauenwald, Lebensraumtyp 91E0), Ufersubstrat reiner Sand

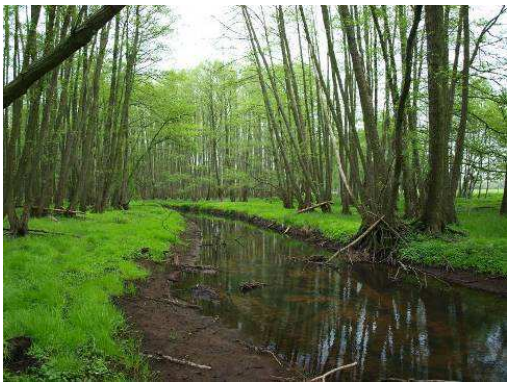
Stationierung:	Km 4,20 bis km 5,73				
LAWA - Typ (gem. C-Bericht):	15 - sand- und lehmgeprägter Tieflandfluss				
LAWA - Typ (Vorschlag):	15 - sand- und lehmgeprägter Tieflandfluss				
Kategorie (gem. C-Bericht):	natürlich <input checked="" type="checkbox"/>	künstlich <input type="checkbox"/>	Erheblich verändert: ja <input type="checkbox"/> nein <input type="checkbox"/>		
Kategorie (Vorschlag):	natürlich <input checked="" type="checkbox"/>	künstlich <input type="checkbox"/>	ja <input type="checkbox"/> nein <input type="checkbox"/>		
Einstufung (C-Bericht)	Zielerreichung Ökologie: wahrscheinlich		Zielerreichung Chemie: wahrscheinlich		
Beschreibung: Verlauf mäandrierend bis mäßig geschwungen im annähernden- und Naturprofil, Beginn des Abschnittes an Siedlung vorbei fließend durch eine Waldfläche mit standortgerechten Gehölzen (Erlen-Eschenauenwald LRT 91E0), Ufersubstrat bis km 5,0 Torf danach Sand mit Kies

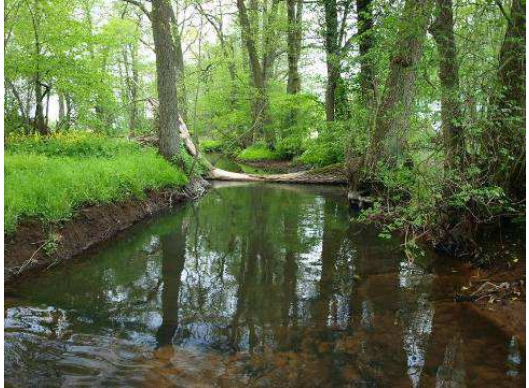
Stationierung:	Km 5,73 bis km 6,31					
LAWA - Typ (gem. C-Bericht):	11 - organisch geprägter Bach					
LAWA - Typ (Vorschlag):	14 - sandgeprägter Tieflandbach					
Kategorie (gem. C-Bericht):	natürlich <input checked="" type="checkbox"/> künstlich <input type="checkbox"/>	Erheblich verändert: ja <input type="checkbox"/> nein <input checked="" type="checkbox"/>				
Kategorie (Vorschlag):	natürlich <input checked="" type="checkbox"/> künstlich <input type="checkbox"/>	(region. Vorranggewässer) ja <input checked="" type="checkbox"/> nein <input type="checkbox"/>				
Einstufung (C-Bericht)	Zielerreichung Ökologie: wahrscheinlich Zielerreichung Chemie: wahrscheinlich					
Beschreibung: Verlauf mäßig geschwungen bis gestreckt im Naturprofil, Abschnitt fließt durch einen Wald (Erlen-Eschenauenwald LRT 91E0) stellenweise an Landwirtschaftliche Flächen (Grünland/Weiden) angrenzend, Ufersubstrat besteht aus Sand mit Kies

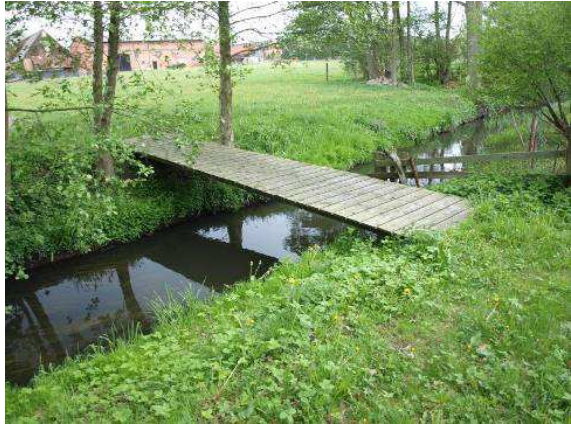
Stationierung:	Km 6,31 bis km 6,71				
LAWA - Typ (gem. C-Bericht):	11 - organisch geprägter Bach				
LAWA - Typ (Vorschlag):	14 - sandgeprägter Tieflandbach				
Kategorie (gem. C-Bericht):	natürlich <input checked="" type="checkbox"/>	künstlich <input type="checkbox"/>	Erheblich verändert: ja <input type="checkbox"/> nein <input checked="" type="checkbox"/>		
Kategorie (Vorschlag):	natürlich <input checked="" type="checkbox"/>	künstlich <input type="checkbox"/>	(region. Vorranggewässer) ja <input checked="" type="checkbox"/> nein <input type="checkbox"/>		
Einstufung (C-Bericht)	Zielerreichung Ökologie: wahrscheinlich Zielerreichung Chemie: wahrscheinlich				
Beschreibung: Verlauf schwach geschwungen bis gestreckt im verfallenden Regelprofil und annähernden Naturprofil, Abschnitt verläuft durch eine Siedlung mit vereinzelt beidseitiger Beschattung durch standorttypisches Gehölz, km 6,3 bis km 6,4 mit einer starken Verockerung, Sohls substrat unnatürlicher Sand und natürlich anstehender Ton/Lehm

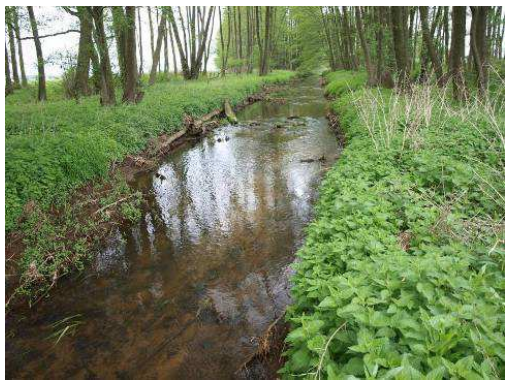
Stationierung:	Km 6,71 bis km 7,21					
LAWA - Typ (gem. C-Bericht):	11 - organisch geprägter Bach					
LAWA - Typ (Vorschlag):	11 - organisch geprägter Bach					
Kategorie (gem. C-Bericht):	natürlich <input checked="" type="checkbox"/> künstlich <input type="checkbox"/>	Erheblich verändert: ja <input type="checkbox"/> nein <input checked="" type="checkbox"/>				
Kategorie (Vorschlag):	natürlich <input checked="" type="checkbox"/> künstlich <input type="checkbox"/>	(region. Vorranggewässer) ja <input checked="" type="checkbox"/> nein <input type="checkbox"/>				
Einstufung (C-Bericht)	Zielerreichung Ökologie: wahrscheinlich Zielerreichung Chemie: wahrscheinlich					
Beschreibung: Verlauf schwach geschwungen bis gestreckt im annähernden Naturprofil, Abschnitt verläuft bis km 7,1 durch den Wald (standortgerecht) danach am Waldrand entlang, Ufersubstrat ist Torf, Sohlsubstrat erst natürlicher Sand mit Kies später unnatürlicher Schlamm

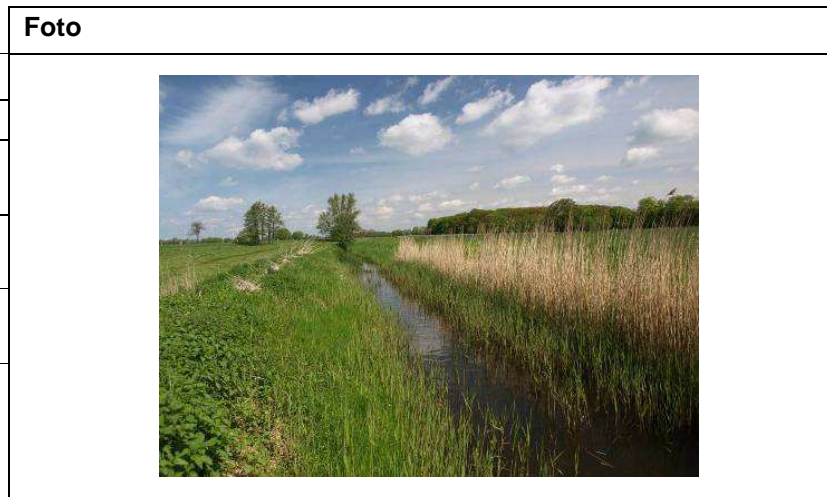
Abschnittsblatt	Abschnitt 59146_P07	Wasserkörpernummer	59146_533
Gewässername:	Schlatbach		
Stationierung:	Km 7,21 bis km 11,63		
LAWA - Typ (gem. C-Bericht):	11 - organisch geprägter Bach		
LAWA - Typ (Vorschlag):	11 - organisch geprägter Bach		
Kategorie (gem. C-Bericht):	natürlich <input checked="" type="checkbox"/> künstlich <input type="checkbox"/>	Erheblich verändert: ja <input type="checkbox"/> nein <input checked="" type="checkbox"/>	
Kategorie (Vorschlag):	natürlich <input checked="" type="checkbox"/> künstlich <input type="checkbox"/>	(region. Vorranggewässer) ja <input checked="" type="checkbox"/> nein <input type="checkbox"/>	
Einstufung (C-Bericht)	Zielerreichung Ökologie: wahrscheinlich Zielerreichung Chemie: wahrscheinlich		
Beschreibung: Verlauf gestreckt und geradlinig im Trapezprofil mit beidseitiger Grünlandnutzung bis Böschungsoberkante, Beschattung nur durch vereinzelte standorttypische Gehölze, Abschnitt durch mehrere Wehre immer wieder hoch angestaut, kein Totholz, deutlich mehr Makrophyten, Sohlsubstrate unnatürliche Sande bis natürliche Sande mit Kies

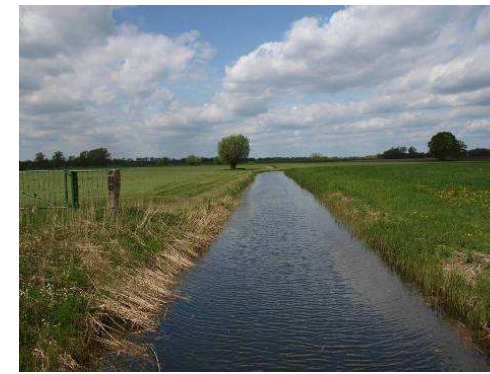
Gewässername:	Schlatbach
Stationierung:	Km 11,63 bis km 13,5
LAWA - Typ (gem. C-Bericht):	11 - organisch geprägter Bach
LAWA - Typ (Vorschlag):	11 - organisch geprägter Bach
Kategorie (gem. C-Bericht):	natürlich <input checked="" type="checkbox"/> künstlich <input type="checkbox"/> Erheblich verändert: ja <input type="checkbox"/> nein <input checked="" type="checkbox"/>
Kategorie (Vorschlag):	natürlich <input checked="" type="checkbox"/> künstlich <input type="checkbox"/> (region. Vorranggewässer) ja <input checked="" type="checkbox"/> nein <input type="checkbox"/>
Einstufung (C-Bericht)	Zielerreichung Ökologie: wahrscheinlich Zielerreichung Chemie: wahrscheinlich
Beschreibung: Verlauf gestreckt und geradlinig im Trapezprofil mit beidseitiger Grünlandnutzung bis Böschungsoberkante ohne Beschattung, kein Totholz, ab km 12,3 starke Verockerung, durch mehrere Wehre hoch angestauter Abschnitt

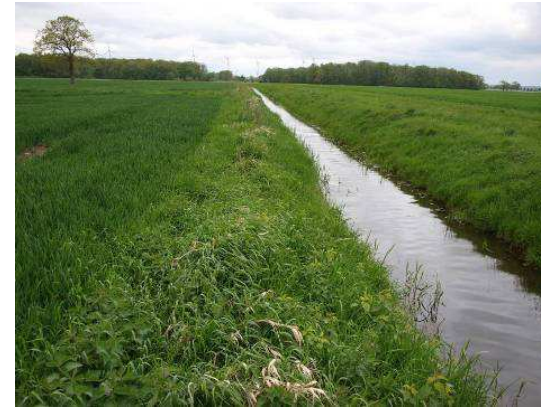
Abschnittsblatt	Abschnitt 59146_P09	Wasserkörpernummer	59146_533	Foto	Karte
Gewässername:	Schlatbach				
Stationierung:	Km 13,5 bis km 14,87				
LAWA - Typ (gem. C-Bericht):	11 - organisch geprägter Bach				
LAWA - Typ (Vorschlag):	11 - organisch geprägter Bach				
Kategorie (gem. C-Bericht):	natürlich <input checked="" type="checkbox"/> künstlich <input type="checkbox"/>	Erheblich verändert:	ja <input type="checkbox"/>	nein <input checked="" type="checkbox"/>	
Kategorie (Vorschlag):	natürlich <input checked="" type="checkbox"/> künstlich <input type="checkbox"/>	(region. Vorranggewässer)	ja <input checked="" type="checkbox"/>	nein <input type="checkbox"/>	
Einstufung (C-Bericht)	Zielerreichung Ökologie: wahrscheinlich Zielerreichung Chemie: wahrscheinlich				
Beschreibung: Verlauf gestreckt bis geradlinig im Trapezprofil mit beidseitiger landwirtschaftlicher Nutzfläche (Acker und Grünland) mit einem 1 m breiten Randstreifen, kein Totholz, bis km 14 starke Verockerung danach mäßig- geringe Verockerung, ab km 14,4 hoch angestauter Abschnitt durch das Wehr

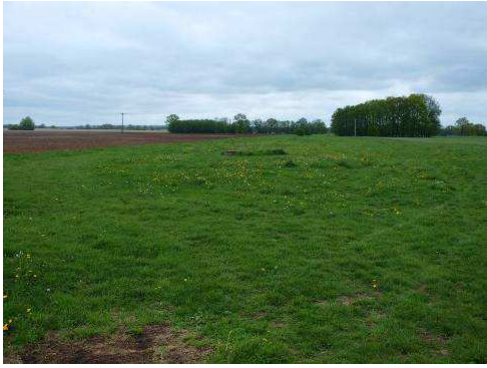
Stationierung:	Km 14,87 bis km 15,16					
LAWA - Typ (gem. C-Bericht):	99 - künstliches Gewässer					
LAWA - Typ (Vorschlag):	99 - künstliches Gewässer (Potenzialbewertung: Typ 14 - sandgeprägter Tieflandbach)					
Kategorie (gem. C-Bericht):	natürlich <input type="checkbox"/> künstlich <input checked="" type="checkbox"/>	Erheblich verändert:	ja <input type="checkbox"/> nein <input type="checkbox"/>			
Kategorie (Vorschlag):	natürlich <input type="checkbox"/> künstlich <input checked="" type="checkbox"/>		ja <input type="checkbox"/> nein <input type="checkbox"/>			
Einstufung (C-Bericht)	Zielerreichung Ökologie: unklar Zielerreichung Chemie: unklar					
Beschreibung: Abschnitt komplett verrohrt unter landwirtschaftlicher Nutzfläche

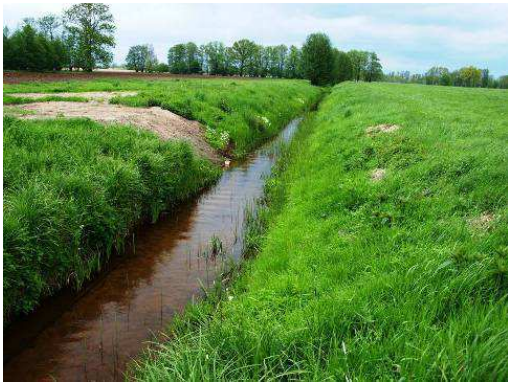
Stationierung:	Km 15,16 bis km 16,55				
LAWA - Typ (gem. C-Bericht):	99 - künstliches Gewässer				
LAWA - Typ (Vorschlag):	99 - künstliches Gewässer (Potenzialbewertung: Typ 14 - sandgeprägter Tieflandbach)				
Kategorie (gem. C-Bericht):	natürlich <input type="checkbox"/>	künstlich <input checked="" type="checkbox"/>	Erheblich verändert: ja <input type="checkbox"/> nein <input type="checkbox"/>		
Kategorie (Vorschlag):	natürlich <input type="checkbox"/>	künstlich <input checked="" type="checkbox"/>	ja <input type="checkbox"/> nein <input type="checkbox"/>		
Einstufung (C-Bericht)	Zielerreichung Ökologie: unklar Zielerreichung Chemie: unklar				
Beschreibung: Verlauf gestreckt bis geradlinig im Trapezprofil ohne Beschattung, beidseitig landwirtschaftliche Nutzfläche mit 5m Randstreifen, kein Totholz, mäßig bis geringe Verockerung

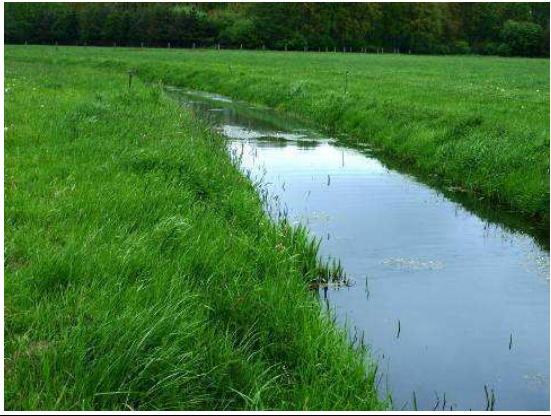
Stationierung:	Km 16,55 bis km 17,02				
LAWA - Typ (gem. C-Bericht):	99 - künstliches Gewässer				
LAWA - Typ (Vorschlag):	99 - künstliches Gewässer (Potenzialbewertung: Typ 14 - sandgeprägter Tieflandbach)				
Kategorie (gem. C-Bericht):	natürlich <input type="checkbox"/>	künstlich <input checked="" type="checkbox"/>	Erheblich verändert: ja <input type="checkbox"/> nein <input type="checkbox"/>		
Kategorie (Vorschlag):	natürlich <input type="checkbox"/>	künstlich <input checked="" type="checkbox"/>	ja <input type="checkbox"/> nein <input type="checkbox"/>		
Einstufung (C-Bericht)	Zielerreichung Ökologie: unklar Zielerreichung Chemie: unklar				
Beschreibung: Verlauf gestreckt und geradlinig im Trapezprofil ohne Beschattung, beidseitige Grünlandnutzung bis Böschungsoberkante beweidet, hoch angestauter Abschnitt durch das Wehr am Abschnittsanfang

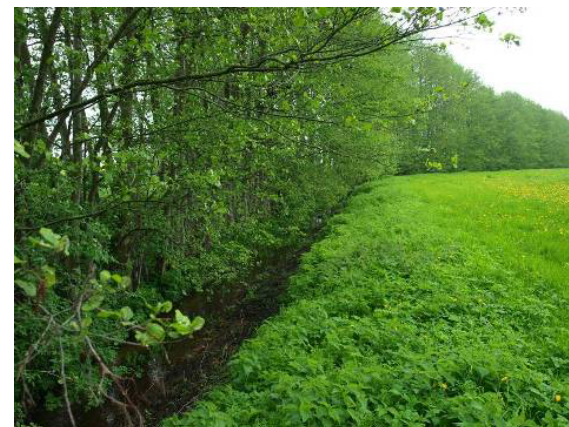
Gewässername:	Schlatbach	
Stationierung:	Km 17,02 bis km 19,8	
LAWA - Typ (gem. C-Bericht):	99 - künstliches Gewässer	
LAWA - Typ (Vorschlag):	99 - künstliches Gewässer (Potenzialbewertung: Typ 14 - sandgeprägter Tieflandbach)	
Kategorie (gem. C-Bericht):	natürlich <input type="checkbox"/> künstlich <input checked="" type="checkbox"/>	Erheblich verändert: ja <input type="checkbox"/> nein <input type="checkbox"/>
Kategorie (Vorschlag):	natürlich <input type="checkbox"/> künstlich <input checked="" type="checkbox"/>	ja <input type="checkbox"/> nein <input type="checkbox"/>
Einstufung (C-Bericht)	Zielerreichung Ökologie: unklar Zielerreichung Chemie: unklar	
Beschreibung: Verlauf begradigt und eingetieft im Trapezprofil mit beidseitiger Grünlandnutzung mit Randstreifen, Beschattung durch die einseitig stehende Gehölzreihe (standortgerecht), km 18,3 bis km 18,7 gering verockert, ab km 19,6 Abschnitt trocken fallend Gewässerbett ist noch zu erkennen
