Abschnittsblatt

Abschnitt 591412_P02 Wasserkörpernummer **591412_1018**

Gewässername:	Schmolder Abzugsgraben

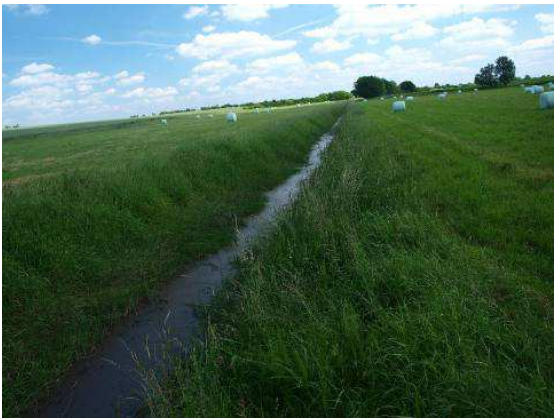
Gewässername:	Schmolder Abzugsgraben			
Stationierung:	Km 0 (Mündung in die Stepenitz in Meyenburg) bis km 2,87			
LAWA – Typ (gem. C-Bericht):	11 - organisch geprägter Bach			
LAWA - Typ (Vorschlag):	11 - organisch geprägter Bach			
Kategorie (gem. C-Bericht):	natürlich <input checked="" type="checkbox"/>	künstlich <input type="checkbox"/>	Erheblich verändert:	ja <input type="checkbox"/> nein <input type="checkbox"/>
Kategorie (Vorschlag):	natürlich <input checked="" type="checkbox"/>	künstlich <input type="checkbox"/>		ja <input checked="" type="checkbox"/> nein <input type="checkbox"/>
Einstufung (C-Bericht)	Zielerreichung Ökologie: unklar Zielerreichung Chemie: unklar			
Beschreibung: begradigter und eingetiefter Verlauf im Trapezprofil mit versandeter Sohle, anfangs stellenweise hoher Schotteranteil (vermehrt schnellen), bis km 1,1 beschattet durch vereinzelt stehendes Gehölz oder Gehölzreihe (standorttypisch), beidseitige Grünlandnutzung bis BOK, teilweise keine Unterhaltung des Gewässers zu erkennen, stellenweise Verockerungen, Abschnitt überwiegend angestaut

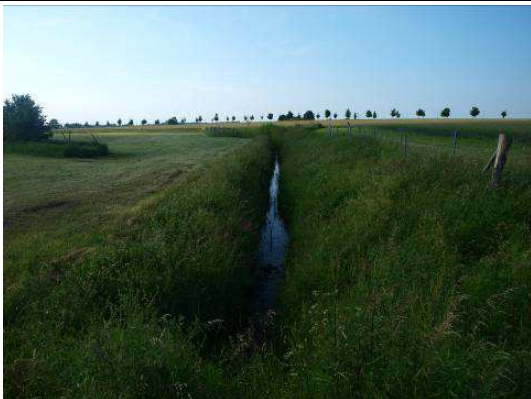
So
Stationierung:	Km 2,87 bis km 4,55				
LAWA – Typ (gem. C-Bericht):	11 - organisch geprägter Bach				
LAWA - Typ (Vorschlag):	14 – sandgeprägter Tieflandbach				
Kategorie (gem. C-Bericht):	natürlich <input checked="" type="checkbox"/>	künstlich <input type="checkbox"/>	Erheblich verändert: ja <input type="checkbox"/> nein <input checked="" type="checkbox"/>		
Kategorie (Vorschlag):	ja <input checked="" type="checkbox"/> nein <input type="checkbox"/>				
Einstufung (C-Bericht)	Zielerreichung Ökologie: unklar Zielerreichung Chemie: unklar				
Beschreibung: Verlauf tief eingeschnitten und begradigt im Trapezprofil, versandete und steinig/kiesige Sohle, vor und nach den Rohrdurchlässen hoher Anteil an Steinen und Blöcken, mit hoher Böschung, beidseitige Grünlandnutzung bis BOK stellenweise bis Böschungsunterkante eingezäunt, ohne Beschattung, Abschnitt teilweise angestaut

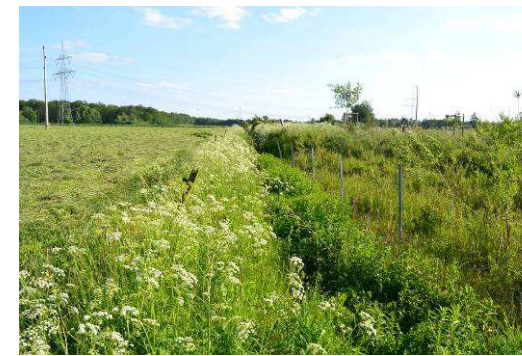
Gewässername:	Schmolder Abzugsgraben		
Stationierung:	Km 4,55 bis km 6,79		
LAWA – Typ (gem. C-Bericht):	99 - künstliches Gewässer		
LAWA - Typ (Vorschlag):	99 - künstliches Gewässer (Potenzialbewertung: Typ 14 - sandgeprägter Tieflandbach)		
Kategorie (gem. C-Bericht):	natürlich <input type="checkbox"/> künstlich <input checked="" type="checkbox"/>	Erheblich verändert:	ja <input type="checkbox"/> nein <input type="checkbox"/>
Einstufung (C-Bericht)	Zielerreichung Ökologie: unklar (Fristverlängerung gemäß Art) Zielerreichung Chemie: unklar		
Beschreibung: Tief eingeschnittener Bach mit hohem Gefälle, stellenweise Böschungsabflachungen und Gehölzanzpflanzungen in Folge von Renaturierungsmaßnahmen; Abfluss und Durchgängigkeit durch Stauanlagen negativ beeinflusst (Wasserrückhalt aufgrund der Nutzung), Quellbereich verrohrt
