## Abschnittsblätter (Seen)

<b>Gewässername</b>	Großer Baberowsee	<b>WK-Code</b>	800015812199
<b>Planungsabschnitt</b>	800015812199_01	<b>Segment-Nr.</b>	1 bis 24
<b>Gewässerkategorie</b>	Standgewässer	<b>typischer Aspekt</b>

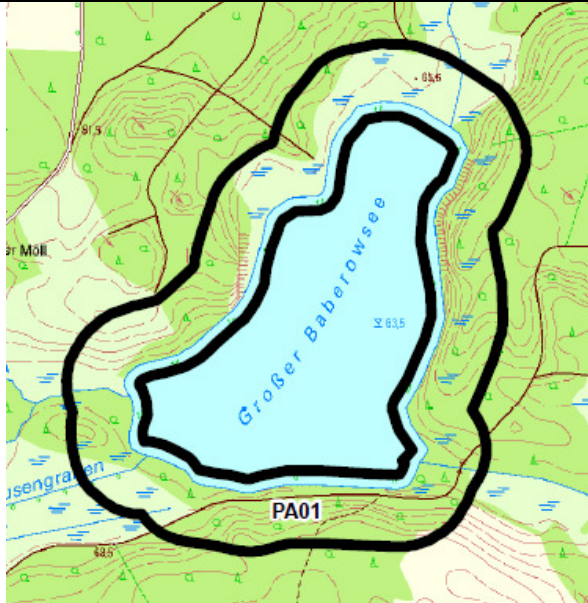
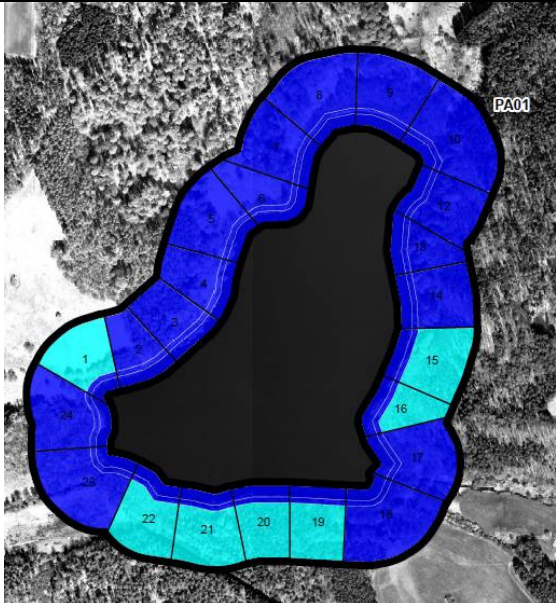
Lage des Planungsabschnitts	Planungsabschnitt mit Beeinträchtigungsindex HMS-Verfahren (I <sub>SSg</sub> )
