Abschnittsblätter (Seen)

| Gewässername | Großer Mahlgastsee | WK-Code | 8000158147741 |
| Planungsabschnitt | 8000158147741_01 | Segment-Nr. | 12 bis 38 |

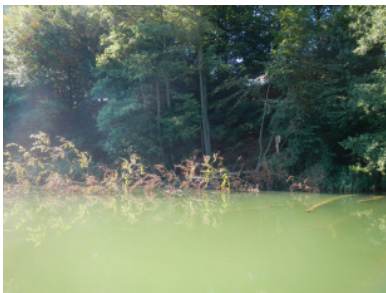
| Gewässerkategorie | Standgewässer | typischer Aspekt | |
| Typische Belastungen (Plan.abschn.) | Landwirtschaftliche Nutzung des Epilitorals | | |

| Ziel | Herstellung des guten ökologischen Zustandes durch: Verbesserung des anthropogen beeinträchtigten Wasserhaushaltes Reduzierung der stofflichen Belastung aus der Uferzone |
| Strategie | Prüfung der Möglichkeiten und Realisierung der Extensivierung der landwirtschaftlichen Nutzung der landseitigen Uferzone durch Ausgleichszahlungen oder Flächenankauf, Anlage von Gewässerrandstreifen |

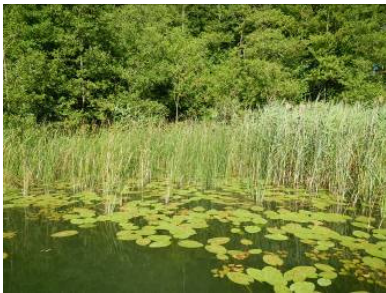
| Gewässerkategorie | Standgewässer | typischer Aspekt | |
| Typische Belastungen (Plan.abschn.) | Kleiner Seezugang mit Poller, extensives Grünland im Epilitoral | | |

| Ziel | Herstellung des guten ökologischen Zustandes durch: Verbesserung des anthropogen beeinträchtigten Wasserhaushaltes Sicherung der naturnahen Uferstrukturen |
| Strategie | Prüfung der Möglichkeiten und Realisierung eines naturnahen Waldumbaus der landseitigen Uferzone |

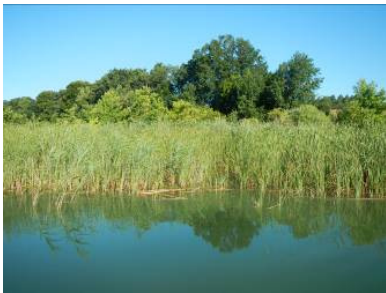
| Gewässerkategorie | Standgewässer | typischer Aspekt | |
| Typische Belastungen (Plan.abschn.) | Wenige Stege und Bootshäuser in Sub- und Eulitoral, Ackerflächen im Umland | | |

| Ziel | Herstellung des guten ökologischen Zustandes durch: Verbesserung des anthropogen beeinträchtigten Wasserhaushaltes Reduzierung der stofflichen Belastung aus der Uferzone |
| Strategie | Prüfung der Möglichkeiten und Realisierung der Extensivierung der landwirtschaftlichen |

| | <p>Nutzung der landseitigen Uferzone durch Ausgleichszahlungen oder Flächenankauf, Anlage von Gewässerrandstreifen</p> <p>Prüfung des Maßes der Belastung der Einleitungen und von Möglichkeiten der Reduzierung möglicher Belastungen sowie Umsetzung von Maßnahmen</p> |

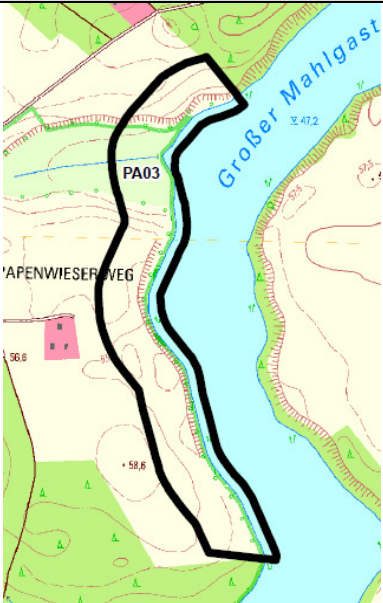
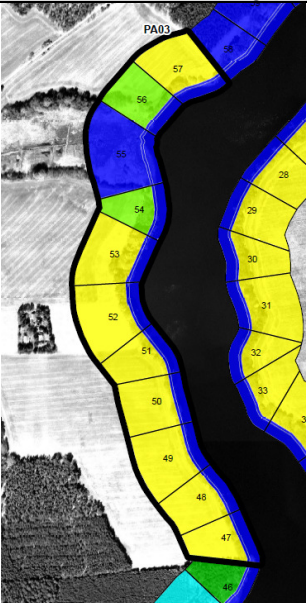
| Lage des Planungsabschnitts | Planungsabschnitt mit Beeinträchtigungsindex HMS-Verfahren (I _{ssg}) |

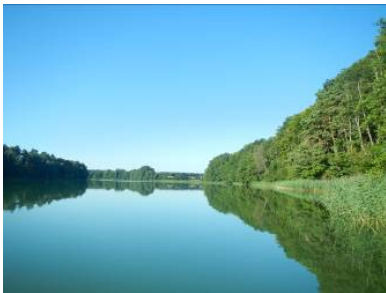
| Gewässerkategorie | Standgewässer | typischer Aspekt | |
| Typische Belastungen (Plan.abschn.) | Mehrere Seezugänge und Stege, Ackerflächen im Umland, unbefestigte Wege | | |

| Ziel | Herstellung des guten ökologischen Zustandes durch: Verbesserung des anthropogen beeinträchtigten Wasserhaushaltes |
| Strategie | Prüfung der Möglichkeiten und Realisierung der Extensivierung der landwirtschaftlichen Nutzung der landseitigen Uferzone durch Ausgleichszahlungen oder Flächenankauf, Anlage von Gewässerrandstreifen |
