**Gewässerentwicklungskonzept (GEK)  
Rhin 3 und Kremmener Rhin**

im Auftrag  
des Landesumweltamtes Brandenburg

**Anlaufberatung  
02.06.2010, Neustadt (Dosse)**

## Erste Ergebnisse: Strukturkartierung nach Brandenburger Vor-Ort-Verfahren

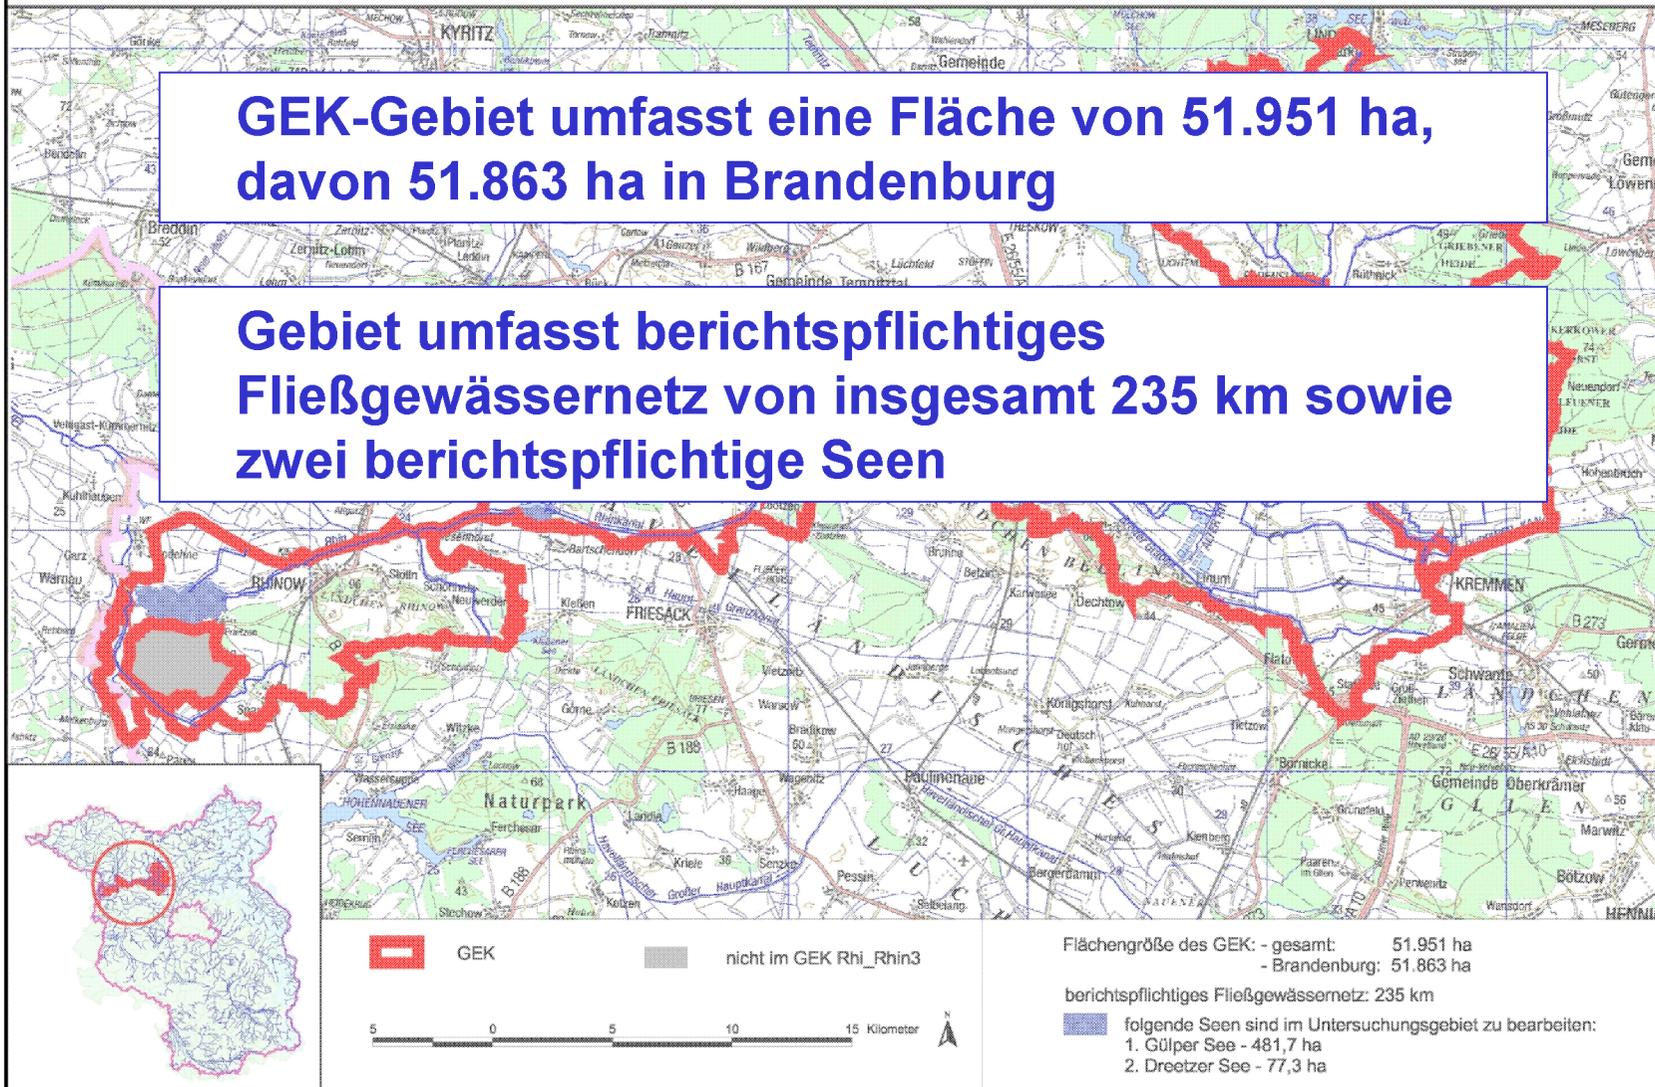
Anlage 1 - Bearbeitungsgebiet: GEK "Rhi\_Kremm" und "Rhi\_Rhin3" - Kremmener Rhin und Rhin

Landkreise

Kremmener Rhin: Ostprignitz-Ruppin  
Oberhavel

Rhin 3: Ostprignitz-Ruppin  
Havelland  
Oberhavel

## Wasserverbände

Kremmener Rhin: Oberer Rhin/Temnitz  
Rhin-/Havelluch  
Schnelle Havel

Rhin 3: Oberer Rhin/Temnitz  
Rhin-/Havelluch  
Schnelle Havel  
Dosse-Jäglitz  
Untere Havel-Brandenburg/Havel

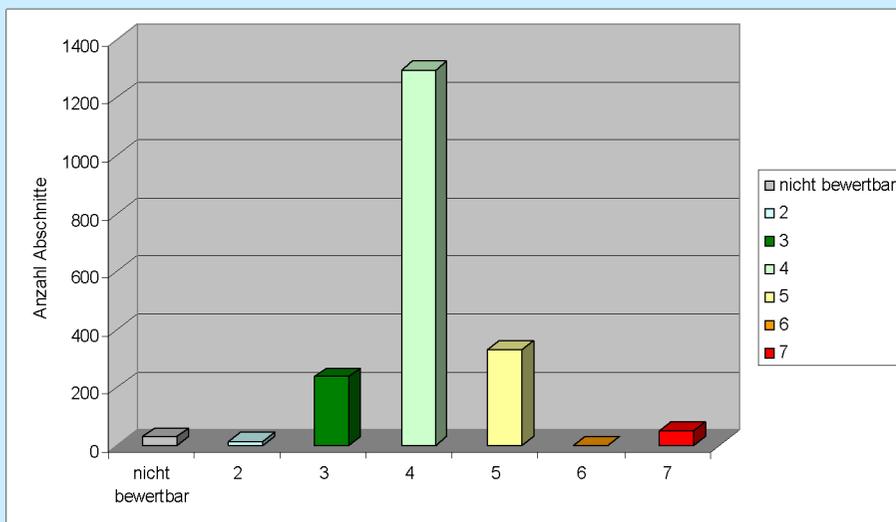
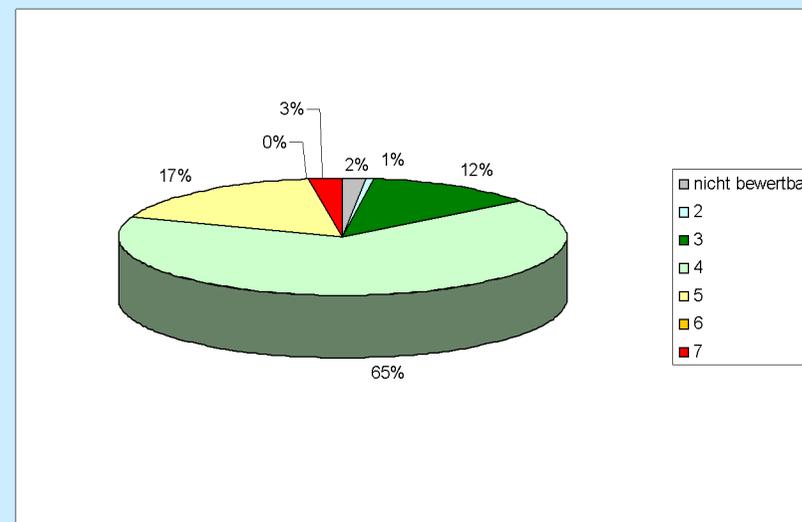
## Strukturgröße gesamt

# Erste Ergebnisse: Strukturkartierung nach Brandenburger Vor-Ort-Verfahren
