Abschnittsblatt

1	WK: DE58492_421 Gröbener Fließ	Abschnitt: DE58492_421_P01
2	Begrenzung des Abschnitts	von Einmündung in die Nuthe bis Auslauf Gröbener See
3		km von 0+000 bis 2+950
	Referenzzustand / Leitbildtyp: Typ 19 – kleine Niederungsfließgewässer in Fluss- und Stromtälern	
4	Bestand	
5	Bestand gem. C-Bericht : Kategorie: künstlich	
6	<i>Verbale Beschreibung:</i>

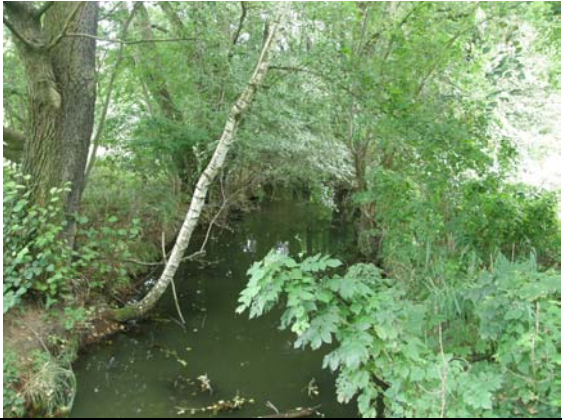
9	Gewässerstrukturgüte	<i>unverändert (Gkl. I) – keine Defizite</i>
11	Bewertung des Bestandes	
12	Bewertung gem. C-Bericht: Zielerreichung Chemie: wahrscheinlich Zielerreichung Ökologie: k.A.	
13	<i>Verbale Bewertung</i> naturnahes, flaches erodiertes Profil mit Prallbäumen am Ufer, Ruhezonen ausgebildet, Totholzansammlungen	
14	Belastungen	
15	<i>Verbale Beschreibung</i> ökologische Durchgängigkeit gestört durch Querpfahlreihe (mittleres Drittel offen) und Rechen (halb geöffnet), im Umland Grünland und Ackernutzung ohne Gewässerrandstreifen, Straßenbrücke K7232 für Fischotter nicht passierbar

- Erhaltung des naturnahen Gewässerzustandes
- Herstellung der ökologischen Durchgängigkeit

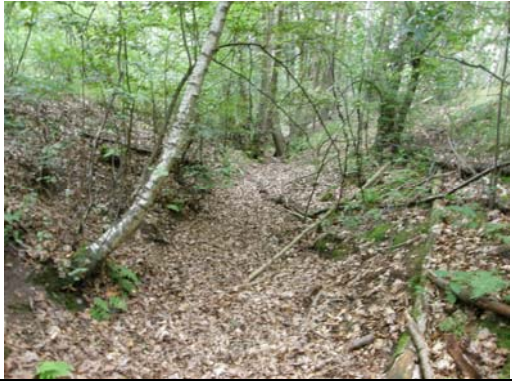
9	Gewässerstrukturgüte	km 3+100 - 3+900 k.A überwiegend mäßig verändert (Gkl. III) – geringe Defizite
11	Bewertung des Bestandes	
12	Bewertung gem. C-Bericht: Zielerreichung Chemie: wahrscheinlich Zielerreichung Ökologie: k.A.	
13	<i>Verbale Bewertung</i> naturfern ausgebauter Gewässerabschnitt, ab St. 8400 bodenständiger Wald im Umland	
14	Belastungen	
15	<i>Verbale Beschreibung</i> keine ökologische Durchgängigkeit, geradlinig ausgebauter Graben im Trapez- bzw. im V-Profil, temporäre Wasserführung, Sohle teilweise mit Grasnarbe bewachsen, Umlandnutzung Kiefernforst und Grünland ohne ausreichenden Gewässerrandstreifen, Straße L795 für Fischotter nicht passierbar

- Verbesserung des Wasserhaushalts (kaskadenartige Verfüllung des Gewässerlaufes)
