1	WK: DE58422_401 Jänickendorfer Graben	Abschnitt: DE58422_401_P01
2	Begrenzung des Abschnitts	von Einmündung in das Steinerfließ bis südwestlich Ortsrand Jänickendorf
3		km von 0+000 bis 2+077
Referenzzustand / Leitbildtyp: Typ 14 – sandgeprägte Tieflandbäche		
4	Bestand	
5	Bestand gem. C-Bericht : Kategorie: künstlich	
6	<p><i>Verbale Beschreibung:</i></p>

1	WK: DE58422_401 Jänickendorfer Graben	Abschnitt: DE58422_401_P02
2	Begrenzung des Abschnitts	<i>von südwestlich Ortsrand Jänickendorf bis Ende des Wasserkörpers</i>
3		<i>km von 2+077 bis 4+117</i>
Referenzzustand / Leitbildtyp: Typ 14 – sandgeprägte Tieflandbäche		
4	Bestand	
5	Bestand gem. C-Bericht : Kategorie: künstlich	
6	<i>Verbale Beschreibung:</i>

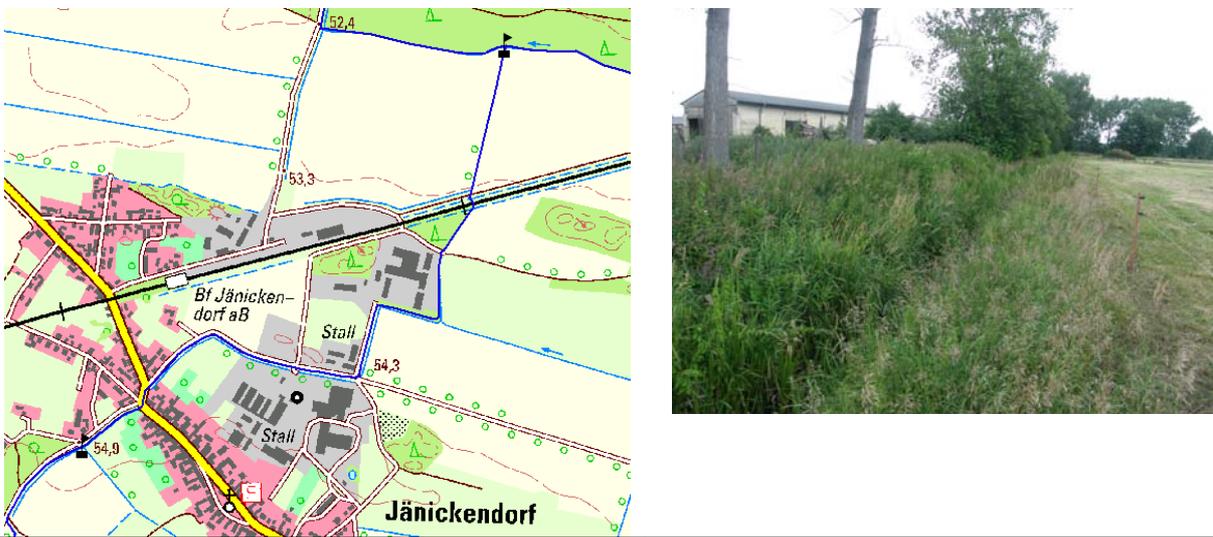
9	Gewässerstrukturgüte	überwiegend mäßig verändert (Gkl. III) – geringe Defizite
11	Bewertung des Bestandes	
12	Bewertung gem. C-Bericht: Zielerreichung Chemie: wahrscheinlich Zielerreichung Ökologie: k.A.	
13	<i>Verbale Bewertung</i> naturferner Gewässerabschnitt	
14	Belastungen	
15	<p><i>Verbale Beschreibung</i></p> <p>geradliniger Graben im Trapezprofil ausgebaut, Umland von landwirtschaftlichen Flächen (Landwirtschaftsbetriebe) und Ortslage geprägt, ohne Gewässerrandstreifen, in Ortslage temporäre Wasserführung, Abwassereinleitungen, Eintrag von Nährstoffen aus umliegender Landwirtschaft, ökologisch nicht durchgängig</p>

16	Restriktionen	
17	<p><i>Verbale Beschreibung</i></p> <p>Ortslage Jänickendorf, in Jänickendorf besteht wasserrechtliche Erlaubnis zur Abwassereinleitung bis 2018, Genehmigung zur Entnahme von Grundwasser bis 2019 bzw. 2020</p>	
18	Entwicklungsziele / Entwicklungsstrategien	
19	<i>Verbale Beschreibung</i>

| | <ul style="list-style-type: none">• künstliches Gewässer, mäßiges ökologisches Potential |

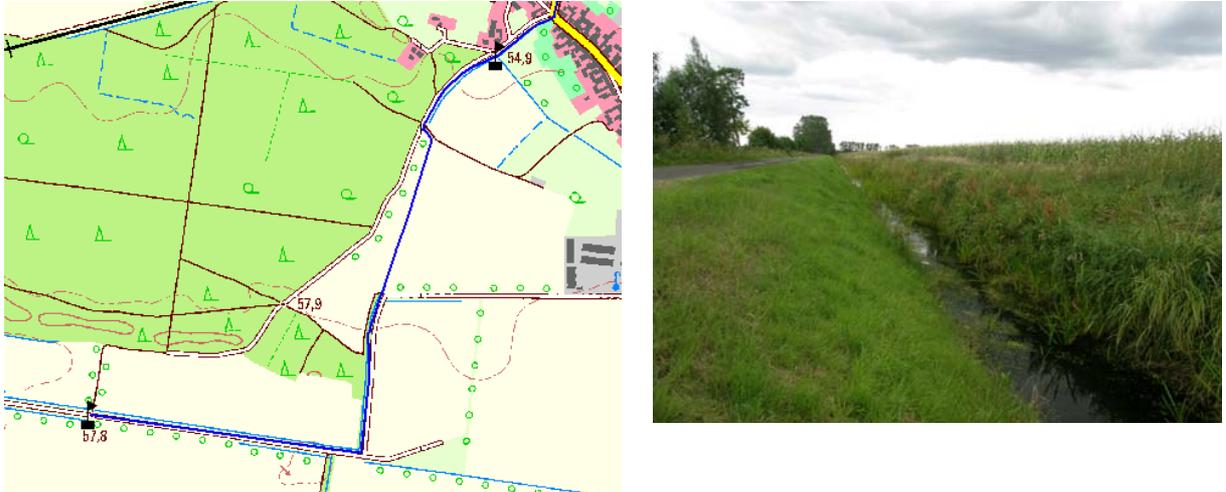
9	Gewässerstrukturgüte	<i>überwiegend mäßig verändert (Gkl. III) – geringe Defizite</i>
11	Bewertung des Bestandes	
12	Bewertung gem. C-Bericht: Zielerreichung Chemie: wahrscheinlich Zielerreichung Ökologie: k.A.	
13	<i>Verbale Bewertung</i> naturfemmer Grabenabschnitt ohne Eigendynamik	
14	Belastungen	
15	<i>Verbale Beschreibung</i> geradlinig eingetiefter Graben ohne ausreichenden Gewässerrandstreifen, streckenweise einseitig beschattet, Umland durch Acker- und Grünlandnutzung geprägt, befestigter Feldweg parallel verlaufend, Eintrag von Nährstoffen aus umliegender Landwirtschaft

- künstliches Gewässer, mäßiges ökologisches Potential
- Anlage von Gewässerrandstreifen zur Minimierung von Nährstoffeinträgen
