Abschnittsblatt

1	WK: DE58414_398 Markendorfer Graben	Abschnitt: DE58414_398_P01
2	Begrenzung des Abschnitts	<i>von Einmündung in die Nuthe bis Einmündung Graben südlich Wiesenberg</i>
3		<i>km von 0+000 bis 4+527</i>
Referenzzustand / Leitbildtyp: Typ 14 – sandgeprägte Tieflandbäche		
4	Bestand	
5	Bestand gem. C-Bericht : Typ 14 – sandgeprägte Tieflandbäche Kategorie: natürlich	
6	<i>Verbale Beschreibung:</i>

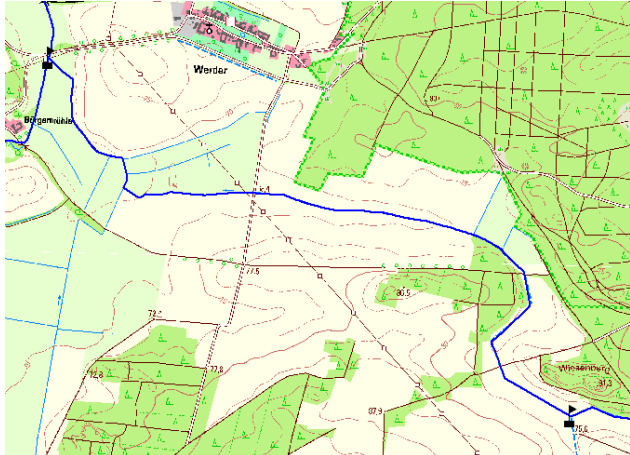
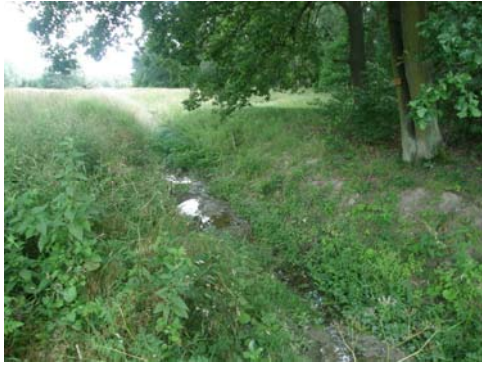
9	Gewässerstrukturgüte	<i>überwiegend deutlich verändert (Gkl. IV) – deutliche Defizite</i>
11	Bewertung des Bestandes	
12	Bewertung gem. C-Bericht: Zielerreichung Chemie: wahrscheinlich Zielerreichung Ökologie: unwahrscheinlich	
13	<i>Verbale Bewertung</i> naturfern ausgebauter Gewässerabschnitt	
14	Belastungen	
15	<i>Verbale Beschreibung</i> geradlinig eingetieftes und ausgebautes Trapezprofil ohne Gewässerrandstreifen, landwirtschaftliche Nutzung bis Böschungskante, ökologische Durchgängigkeit nicht gegeben, Eintrag von Nährstoffen aus umliegender Landwirtschaft

16	Restriktionen	
17	<i>Verbale Beschreibung</i> Vorkommen Rotbauchunken; wichtiger Wanderkorridor der Tiere, Graben unterhalb Markendorf zur Schmelzwasserabführung ausgebaut, Umbau der Staue zu Sohlgleiten	
18	Entwicklungsziele / Entwicklungsstrategien	
19	<i>Verbale Beschreibung</i> <ul style="list-style-type: none"> Entfernung aus dem Routensystem aufgrund mangelnder Wasserführung

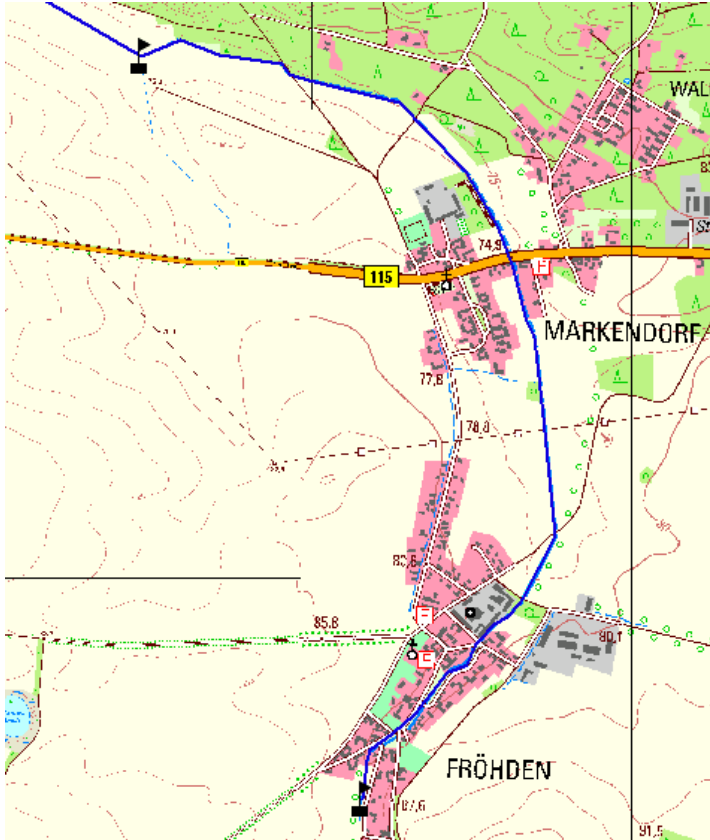
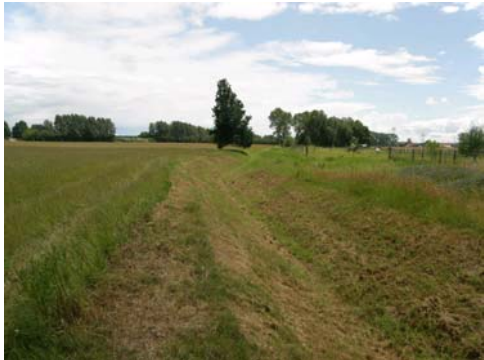
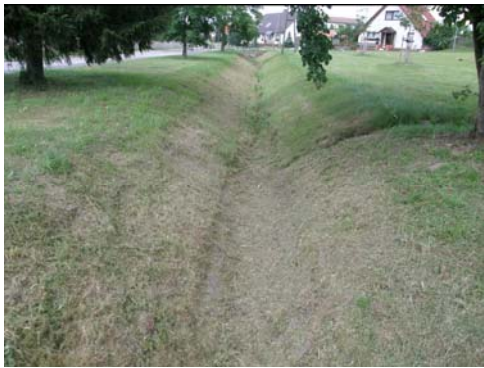
9	Gewässerstrukturgüte	<i>überwiegend deutlich verändert (Gkl. IV) – deutliche Defizite</i>
11	Bewertung des Bestandes	
12	Bewertung gem. C-Bericht: Zielerreichung Chemie: wahrscheinlich Zielerreichung Ökologie: unwahrscheinlich	
13	<i>Verbale Bewertung</i> naturfern ausgebauter Gewässerabschnitt	
14	Belastungen

15	<p><i>Verbale Beschreibung</i></p> <p>geradlinig ausgebauter Graben ohne Gewässerrandstreifen, durch landwirtschaftliche Nutzflächen bzw. Ortslagen Markendorf und Fröhden verlaufend, in den Ortslagen angrenzend Grundwasserentnahmen bzw. Grundwassereinleitungen, in Ortslage teilweise Betonwände zur Ufersichersicherung, temporäre Wasserführung, Eintrag von Nährstoffen aus umliegender Landwirtschaft, ökologische Durchgängigkeit nicht gegeben</p>
16	<p>Restriktionen</p>
17	<p><i>Verbale Beschreibung</i></p> <p>Ortslagen Markendorf und Fröhden, Graben unterhalb Markendorf zur Schmelzwasserabführung ausgebaut</p>
18	<p>Entwicklungsziele / Entwicklungsstrategien</p>
19	<p><i>Verbale Beschreibung</i></p> <ul style="list-style-type: none"> Entfernung aus dem Routensystem aufgrund mangelnder Wasserführung
