Abschnittsblatt

| 1 | WK: DE584942_874 Schafgraben | Abschnitt: DE584942_874_P01 |
| 2 | Begrenzung des Abschnitts | von Einmündung in den Königsgraben Tremsdorf bis einschließlich Ortslage Stücken |

| 1 | WK: DE584942_874 Schafgraben | Abschnitt: DE584942_874_P02 |

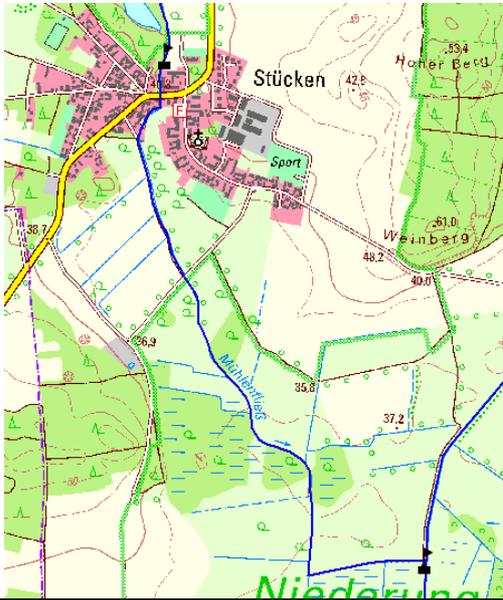
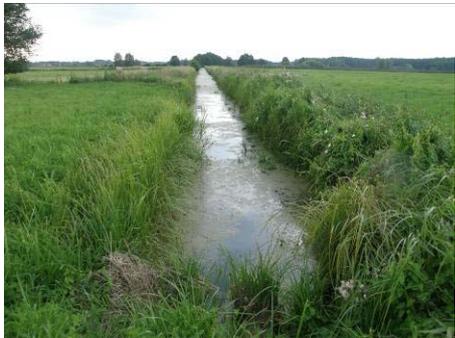
| 9 | Gewässerstrukturgüte | überwiegend mäßig verändert (Gkl. III) – geringe Defizite |
| 13 | <i>Verbale Bewertung</i> naturfern ausgebauter Graben im Trapezprofil zur Be- und Entwässerung ohne Eigendynamik | |
| 15 | <i>Verbale Beschreibung</i> ökologische Durchgängigkeit nicht gegeben, meist geradlinig eingetiefter Graben, hauptsächlich Grünlandnutzung ohne ausreichenden Gewässerrandstreifen, Ortslage Stücken | |

| 19 | <i>Verbale Beschreibung</i> <ul style="list-style-type: none">• künstliches Gewässer, mäßiger ökologischer Zustand• Wasserrückhalt |

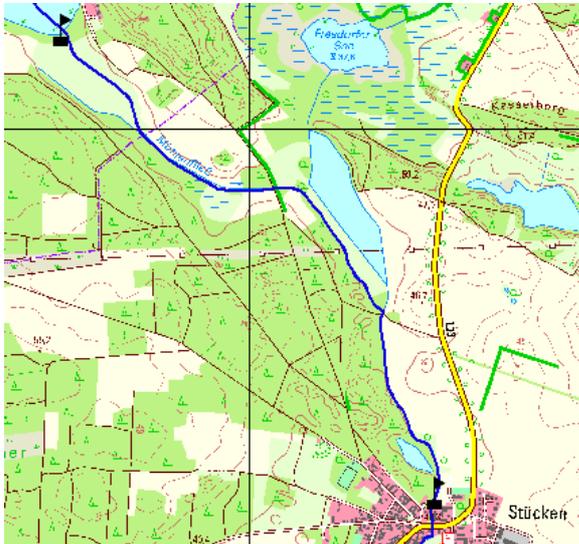
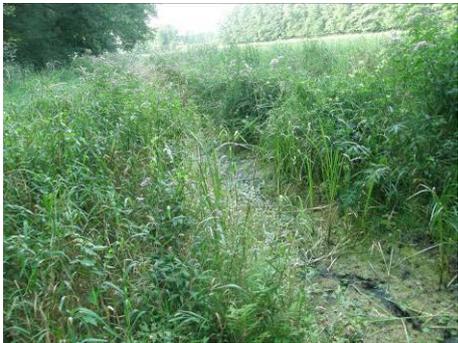
| 9 | Gewässerstrukturgüte | überwiegend mäßig verändert (Gkl. III) – geringe Defizite |
| 13 | <i>Verbale Bewertung</i> naturfernes künstliches Gewässer ohne Eigendynamik | |
| 15 | <i>Verbale Beschreibung</i> eingetiefter geradliniger Gewässerabschnitt im Trapezprofil, Grünland- und Waldnutzung ohne ausreichenden Gewässerrandstreifen, temporär trockenfallend | |

- künstliches Gewässer, mäßiger ökologischer Zustand
- Wasserrückhalt

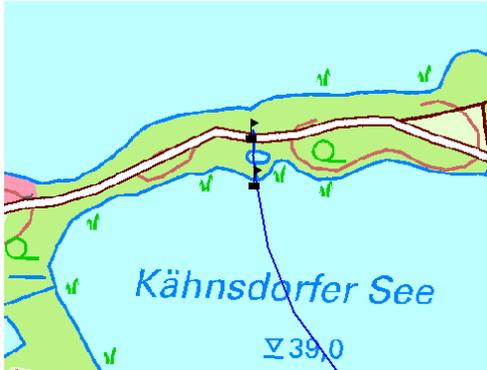
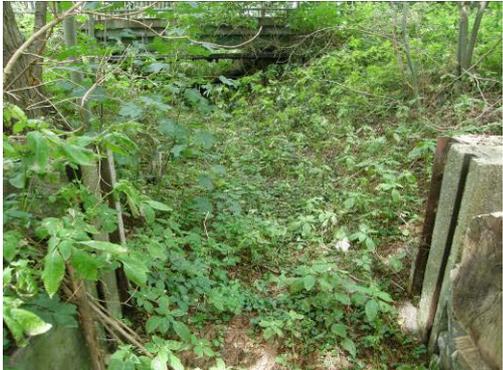
| 1 | WK: DE584942_874 Schafgraben | | Abschnitt: DE584942_874_P03 |

| 9 | Gewässerstrukturgüte | <i>gering verändert (Gkl. II) – keine Defizite</i> | |
| 13 | <i>Verbale Bewertung</i> Lauf durch bodenständigen Wald und Schilfbereiche führend, Auslauf in Seddiner See großflächig und anfangs ohne erkennbarem Profil | | |
| 15 | <i>Verbale Beschreibung</i> geradlinig ausgebauter Gewässerabschnitt, temporär Wasser führend, ökologische Durchgängigkeit ist nicht gegeben | | |

- künstliches Gewässer, mäßiger ökologischer Zustand
- Wasserrückhalt

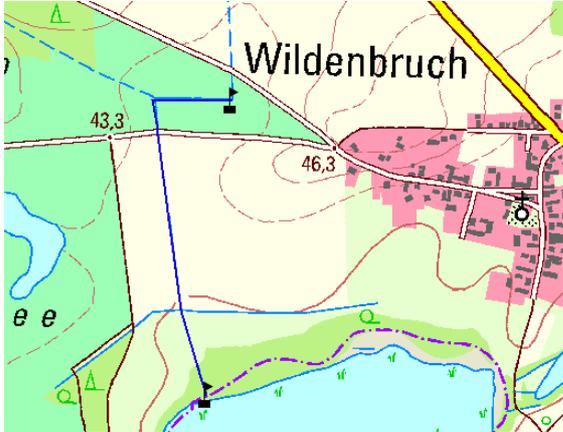
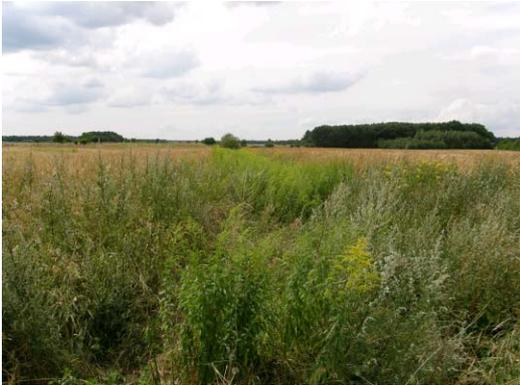
| 1 | WK: DE584942_876 Schafgraben | Abschnitt: DE584942_876_P01 |

| 9 | Gewässerstrukturgüte | überwiegend mäßig verändert (Gkl. III) – geringe Defizite |
| 13 | <i>Verbale Bewertung</i> naturferner Gewässerabschnitt, kurzer Bereich vor Zulauf zum See sehr naturnah mit Erlenwald bestanden | |
| 15 | <i>Verbale Beschreibung</i> geradlinig eingetiefter Graben im Trapezprofil, temporär Wasser führend, Grünlandnutzung ohne ausreichenden Gewässerrandstreifen | |

- künstliches Gewässer, Bewirtschaftungsende (km 7+305)
