Abschnittsblatt

1	WK: DE584974_879 Stöcker	Abschnitt: DE584974_879_P01
2	Begrenzung des Abschnitts	von der Einmündung in die Nuthe bis zur Autobahn BAB 115
3		km von 0+000 bis 1+600
Referenzzustand / Leitbildtyp: Typ 15 – Sand- und lehmgeprägte Tieflandflüsse		
4	Bestand	
5	Bestand gem. C-Bericht : Fließgewässertyp 19 – kleine Niederungsfließgewässer in Fluss- und Stromtälern Kategorie: erheblich verändert	
6	<i>Verbale Beschreibung:</i>

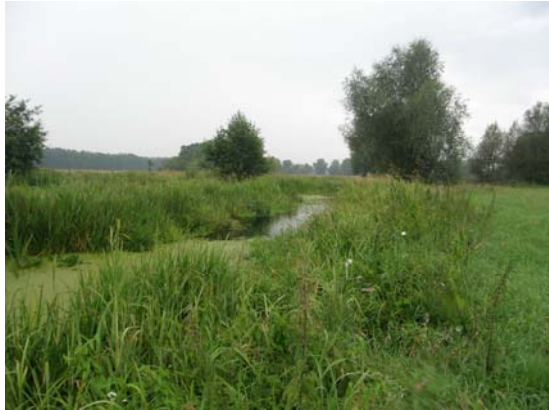
9	Gewässerstrukturgüte	überwiegend gering verändert (Gkl. II) – keine Defizite
11	Bewertung des Bestandes	
12	Bewertung gem. C-Bericht: Zielerreichung Chemie: wahrscheinlich Zielerreichung Ökologie: k.A.	
13	<i>Verbale Bewertung</i> naturnaher Gewässerabschnitt, flaches und geschwungenes Profil, sehr viele Makrophyten (u.a. Sagittaria, Nuphar, Lemna, Phragmites) auf der Sohle, Böschung mit ufernaher Kraut- und Hochstaudenflur	
14	Belastungen	
15	<i>Verbale Beschreibung</i> extensives Grünland bzw. Weideland ohne ausreichenden Gewässerrandstreifen, Abtrennung der Altarme, im Mündungsbereich ist die ökologische Durchgängigkeit durch Wehr Burgfischer unterbrochen

18	Entwicklungsziele / Entwicklungsstrategien
19	<i>Verbale Beschreibung</i> <ul style="list-style-type: none">• Herstellung eines anastomisierten Gewässers

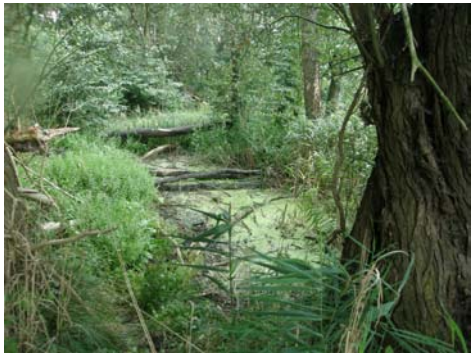
9	Gewässerstrukturgüte	überwiegend mäßig verändert (Gkl. III) – geringe Defizite
11	Bewertung des Bestandes	
12	Bewertung gem. C-Bericht: Zielerreichung Chemie: wahrscheinlich Zielerreichung Ökologie: k.A.	
13	<i>Verbale Bewertung</i> mäßig naturnaher Gewässerabschnitt, Sohle mit vielen Makrophyten (u.a. Sagittaria, Nuphar, Lemna, Phragmites) bewachsen, Böschung mit ufernaher Kraut- und Hochstaudenflur bestanden	
14	Belastungen	
15	<i>Verbale Beschreibung</i> morphologisch mäßig veränderter Lauf im mäßig eingetieften Trapezprofil, geringe Breitenvarianzausbildung, Grünlandnutzung und Weidebetrieb ohne ausreichenden Gewässerrandstreifen, ökologische Durchgängigkeit durch Wehr Stöckerhaus eingeschränkt, Abtrennung der Altarme, Durchgängigkeit für Fischotter an Straße L77 und Bahndurchlass nicht gegeben

16	Restriktionen
17	<i>Verbale Beschreibung</i> FFH-Gebiet Nuthe, Hammerfließ und Eiserbach, aus historischer Betrachtung zeigt die Nuthe Mehrläufigkeit auf, Stöcker kann als Mehrbettgerinne entstanden sein
18	Entwicklungsziele / Entwicklungsstrategien
19	<i>Verbale Beschreibung</i> <ul style="list-style-type: none">• Herstellung eines anastomisierten Gewässers• Abzweigung von der Nuthe aus Richtung Saarmund einbeziehen

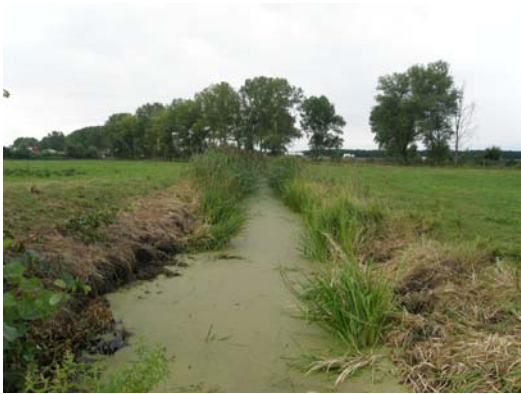
9	Gewässerstrukturgüte	<i>mäßig bis deutlich verändert (Gkl. III-IV) – geringe bis deutliche Defizite</i>
11	Bewertung des Bestandes	
12	Bewertung gem. C-Bericht: Zielerreichung Chemie: wahrscheinlich Zielerreichung Ökologie: k.A.	
13	<i>Verbale Bewertung</i> uferferner Abschnitt im eingetieften Trapezprofil mit naturnaher Ufervegetation bestanden, Makrophyten auf der Sohle (u.a. Sagittaria, Sparganium, Potamogeton)	
14	Belastungen	
15	<i>Verbale Beschreibung</i> morphologisch stark veränderter Gewässerabschnitt, Weideland ohne ausreichenden Randstreifen, an den Ufern stellenweise Trittschäden durch Weidebetrieb, Dükerung des Stöckers unter Berliner Graben, ökologische Durchgängigkeit unterbrochen, ungenügende Beschattung

16	Restriktionen
17	<i>Verbale Beschreibung</i> FFH-Gebiet Nuthe, Hammerfließ und Eiserbach
18	Entwicklungsziele / Entwicklungsstrategien
19	<i>Verbale Beschreibung</i> <ul style="list-style-type: none"> • Herstellung eines anastomosierten Gewässers • Herstellung der ökologischen Durchgängigkeit • Anbindung des Berliner Grabens
