# GEK Erpe

Vorbereitung des Informationsforums am 30.11.2010

## Ergebnisse der Defizitanalyse (Berliner Teil)

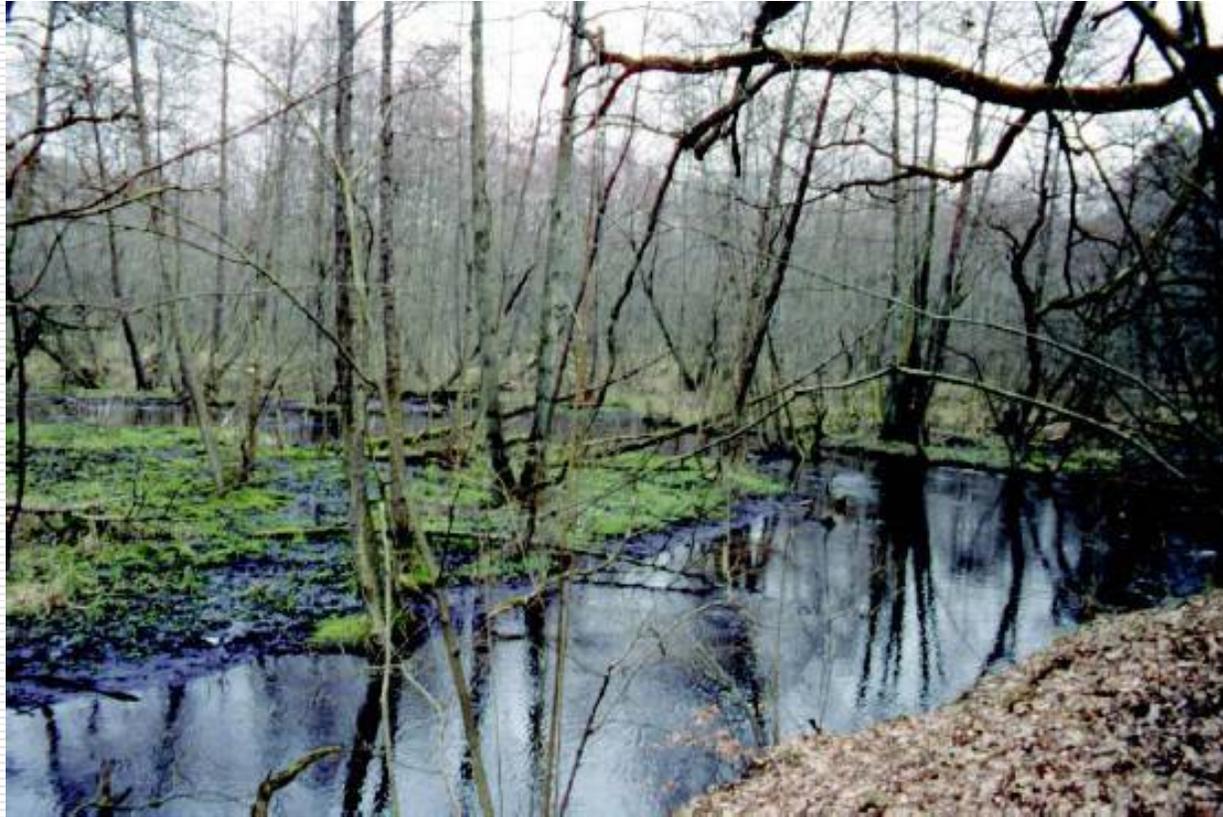
# Erpe: Referenzzustand

Typ 12-Beispielgewässer Stepenitz, Brbg.

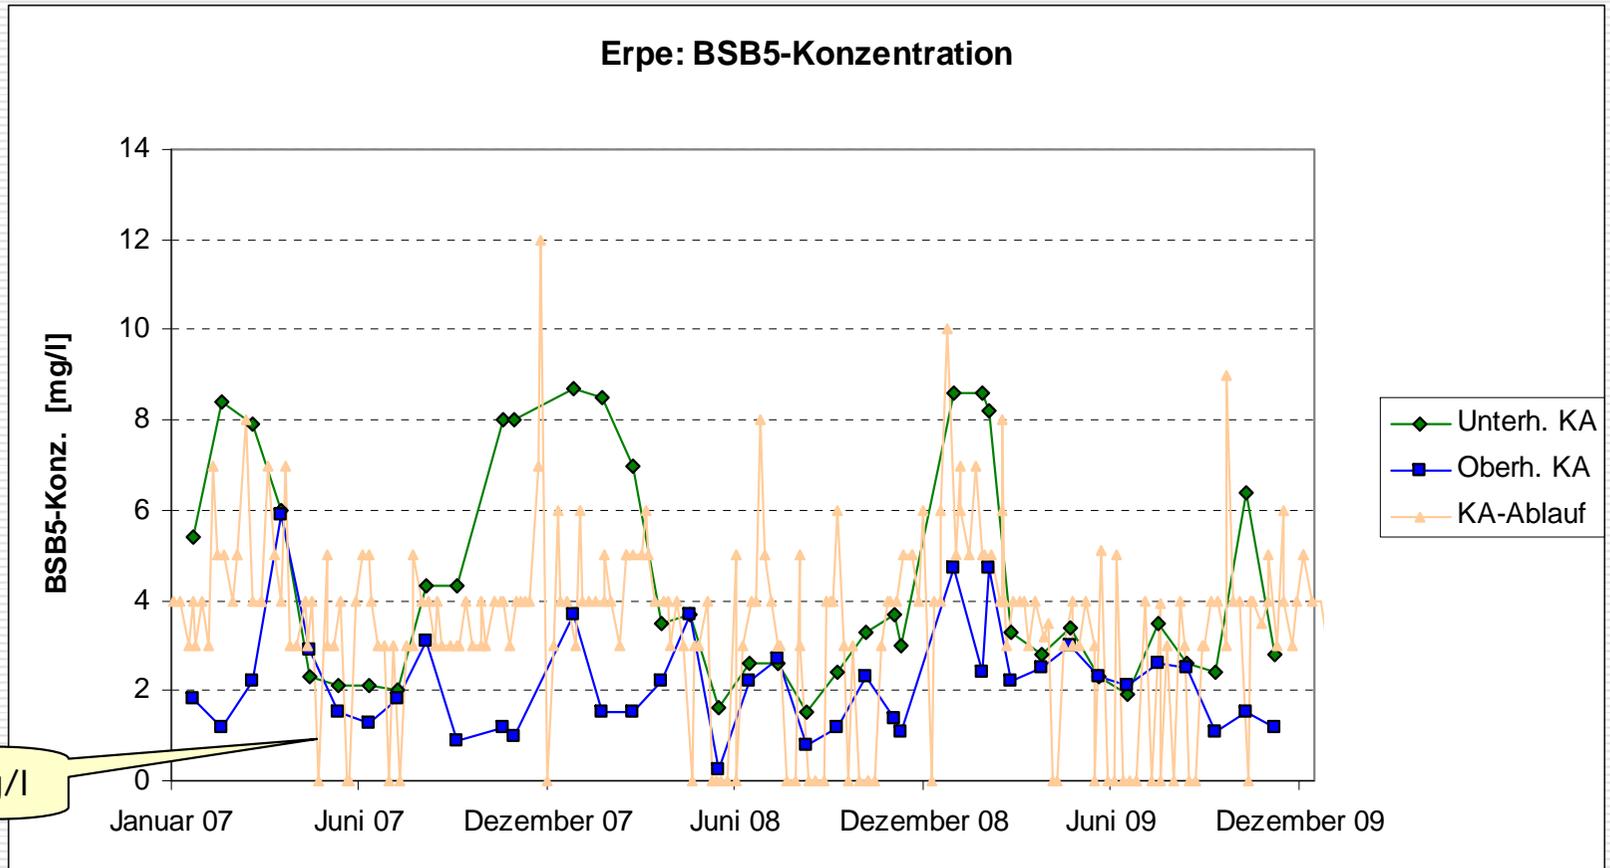
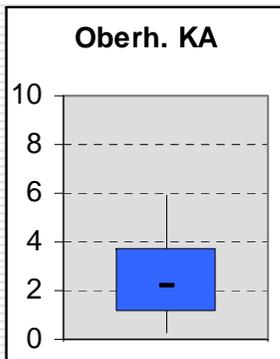
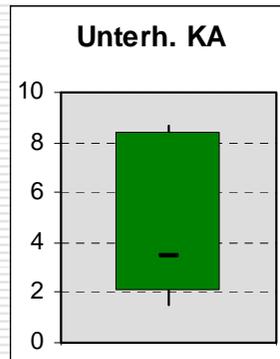
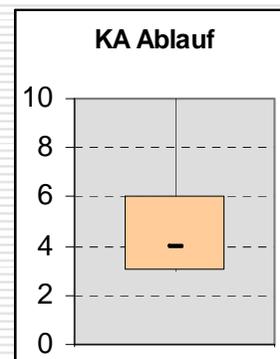
# Auswertung der Messreihen: BSB5

Messwert: < 3 mg/l

Oberh. KA	KA-Ablauf	Unterh. KA
<b>MEDIAN</b>	2,150	4,000	3,450
<b>10-PERC.</b>	1,070	3,000	2,070
<b>MIN</b>	0,250	3,000	1,500
<b>MAX</b>	5,900	12,000	8,700
<b>90-PERC.</b>	3,700	6,000	8,430

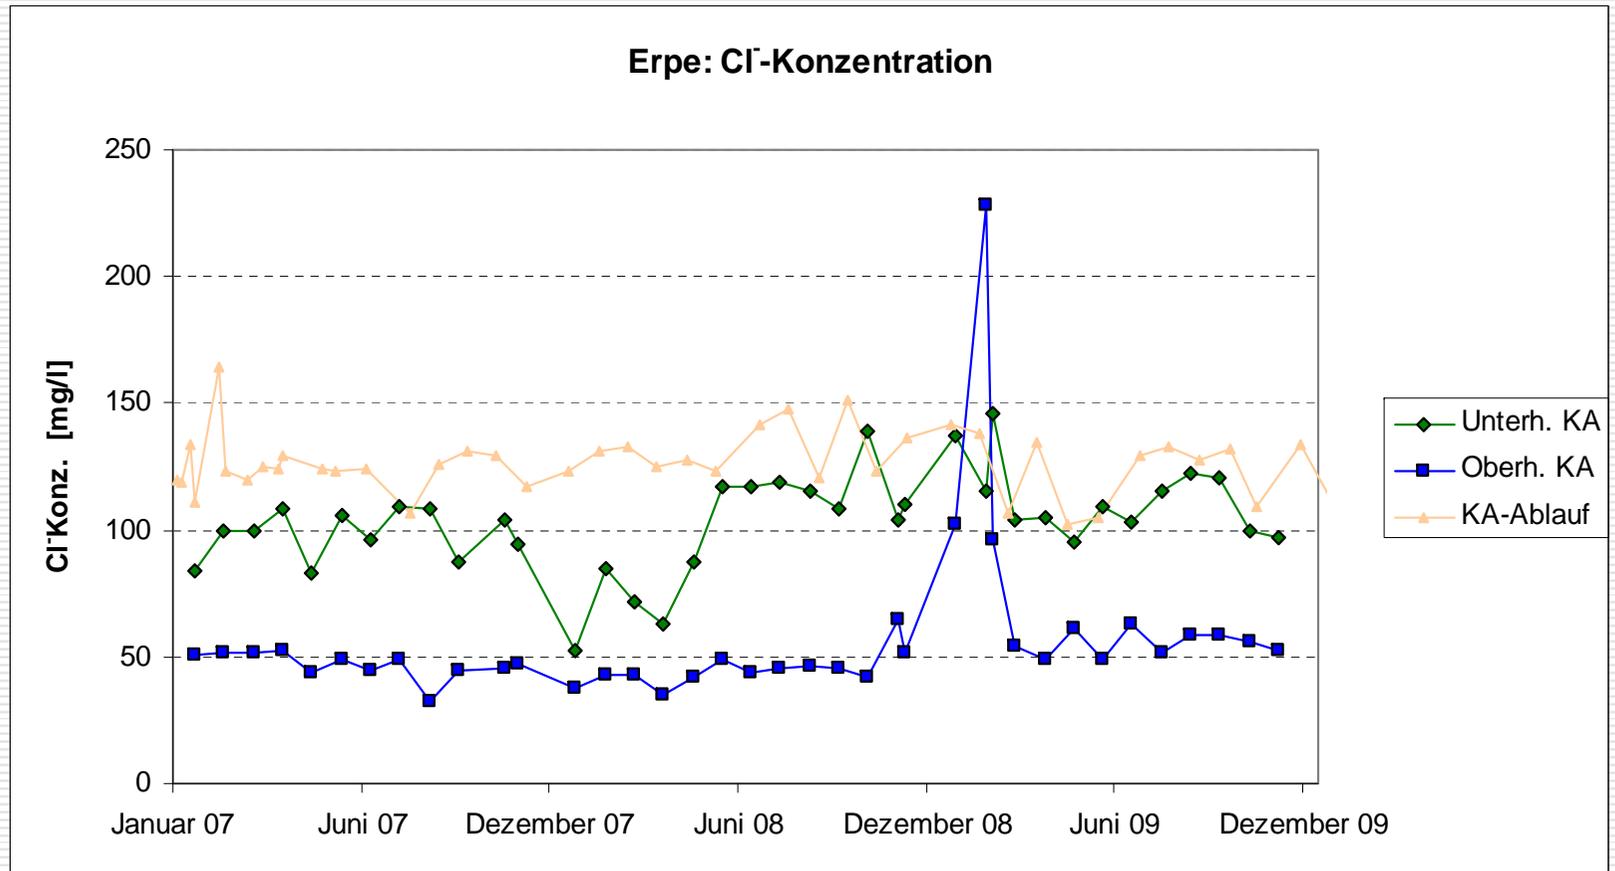
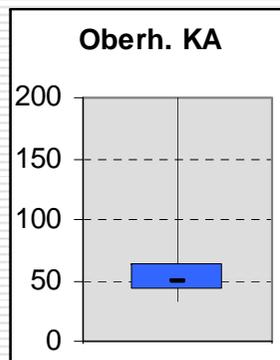
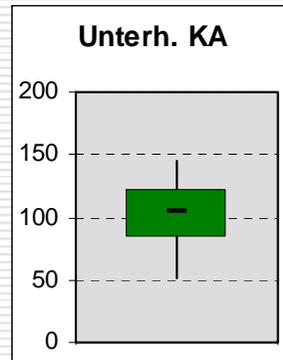
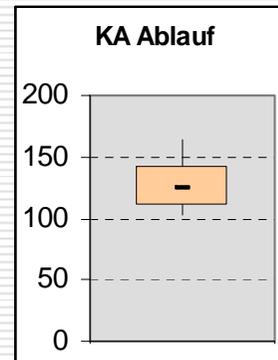
# Auswertung der Messreihen: Clorid

Oberh. KA	KA-Ablauf	Unterh. KA
<b>MEDIAN</b>	49,3	125,0	104,5
<b>10-PERC.</b>	42,0	110,6	83,5
<b>MIN</b>	32,1	102,0	52,2
<b>MAX</b>	228,0	164,0	146,0
<b>90-PERC.</b>	63,3	142,0	121,3

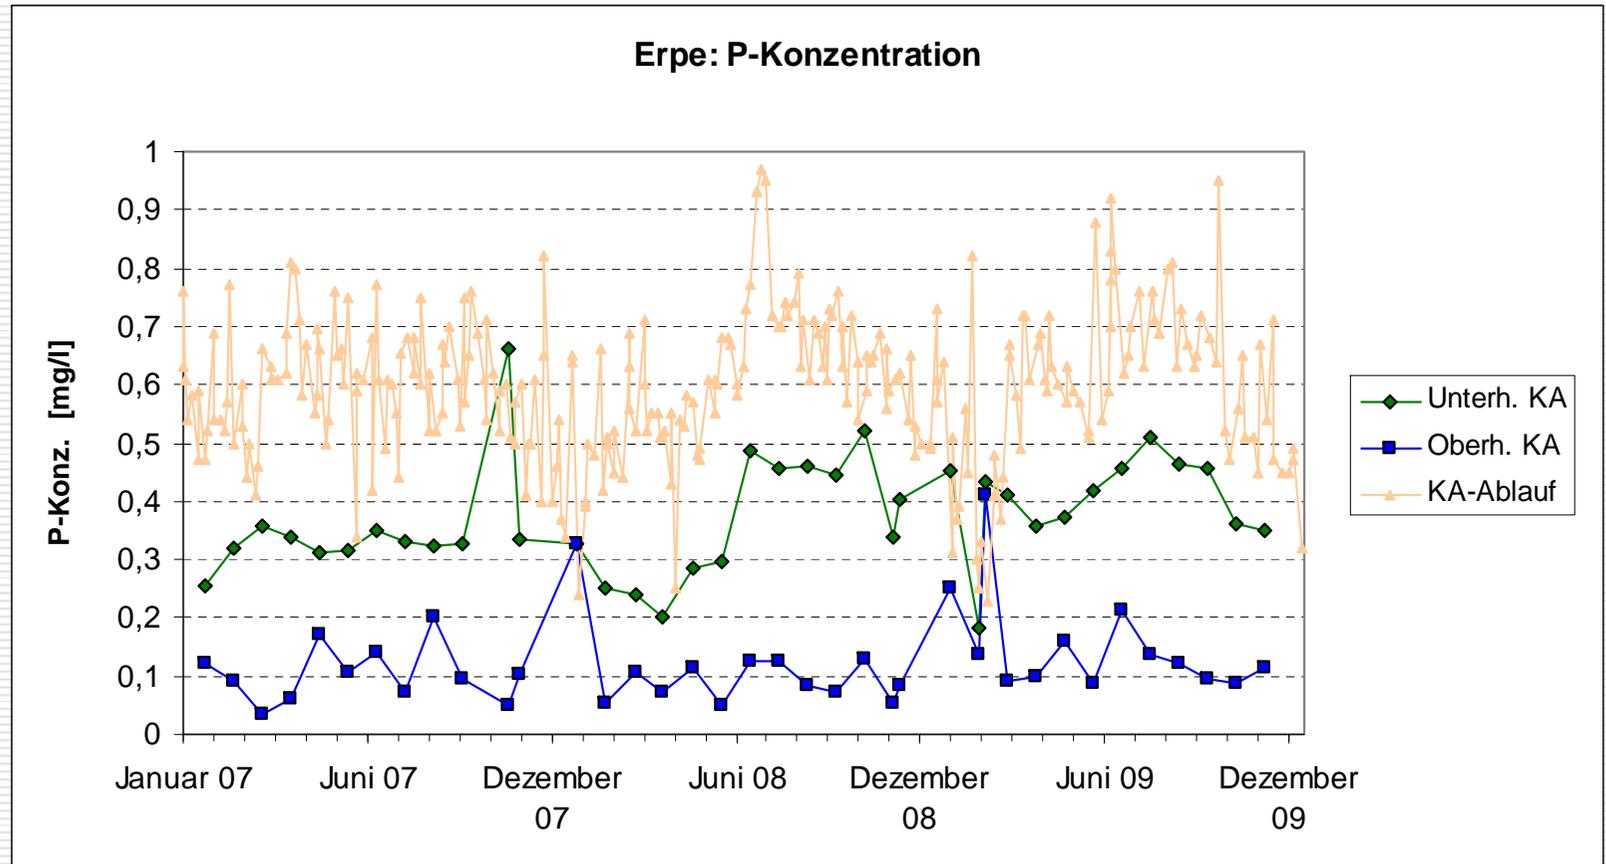
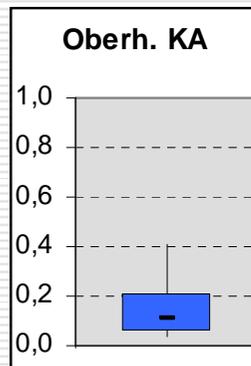
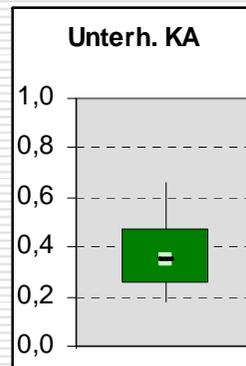
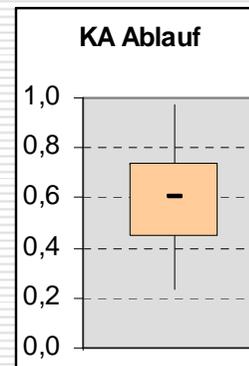
# Auswertung der Messreihen: Phosphor

Oberh. KA	KA-Ablauf	Unterh. KA
<b>MEDIAN</b>	0,105	0,600	0,353
<b>10-PERC.</b>	0,054	0,440	0,253
<b>MIN</b>	0,033	0,230	0,183
<b>MAX</b>	0,409	0,970	0,660
<b>90-PERC.</b>	0,205	0,740	0,470

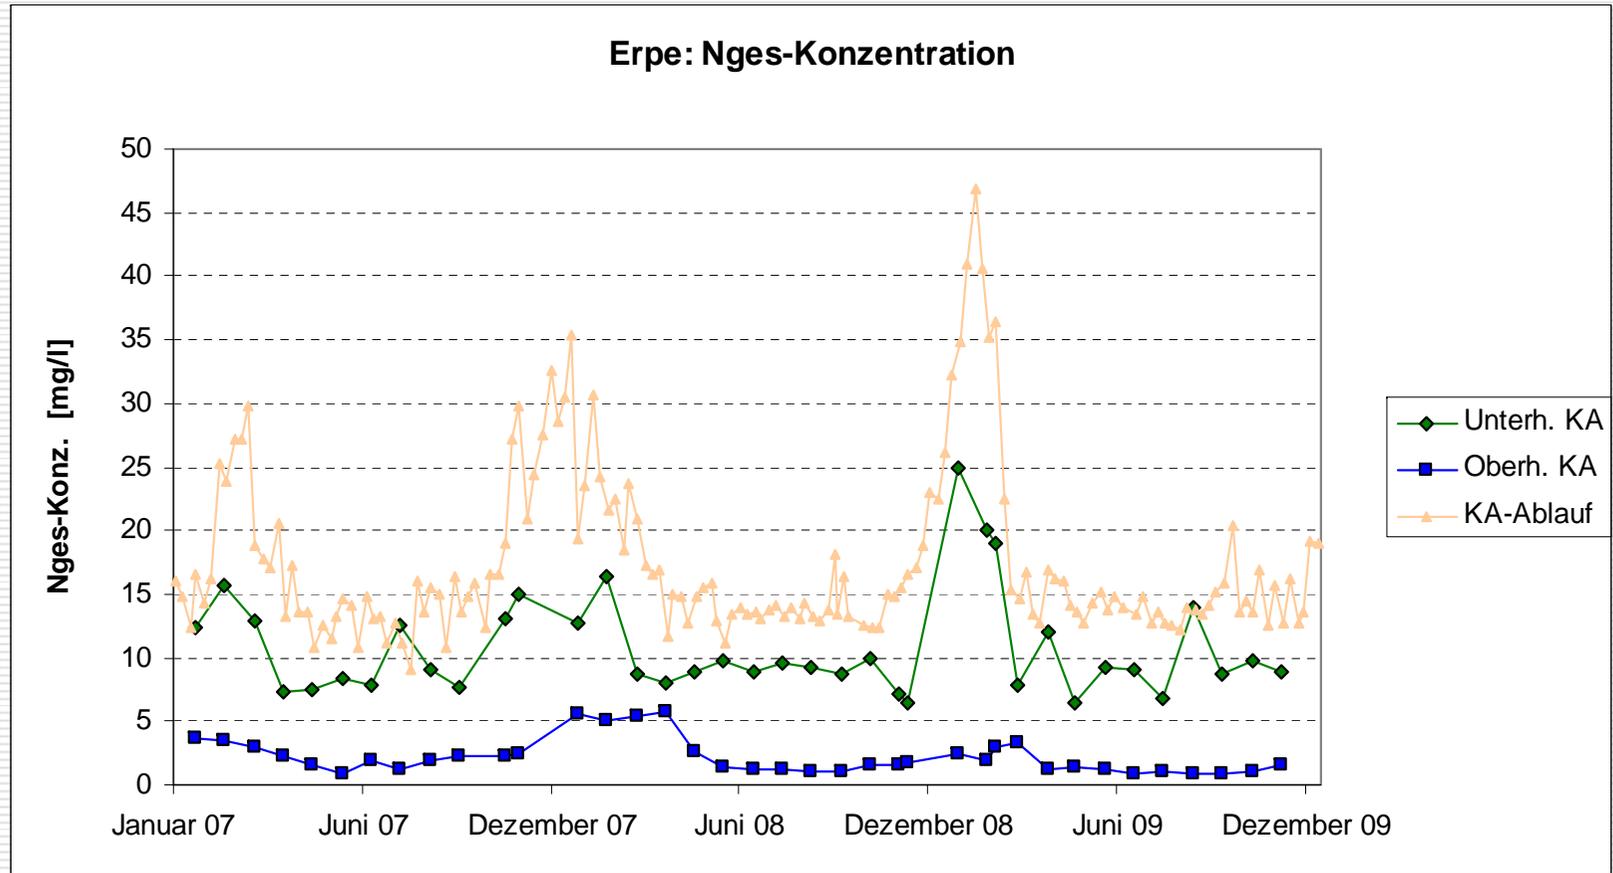
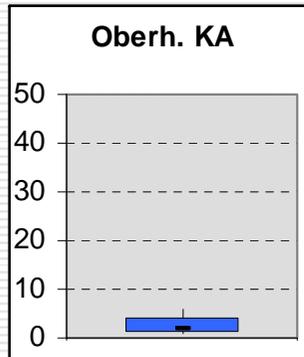
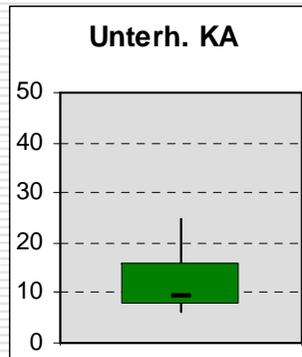
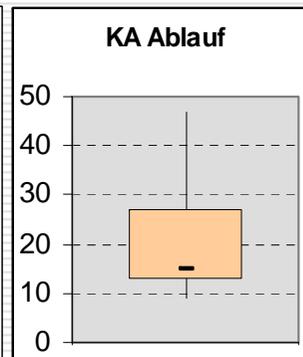
# Auswertung der Messreihen: Gesamt-Stickstoff

Oberh. KA	KA-Ablauf	Unterh. KA
<b>MEDIAN</b>	1,7	14,8	9,2
<b>10-PERC.</b>	1,0	12,6	7,3
<b>MIN</b>	0,8	9,1	6,4
<b>MAX</b>	5,7	46,9	25,0
<b>90-PERC.</b>	4,1	27,2	15,8

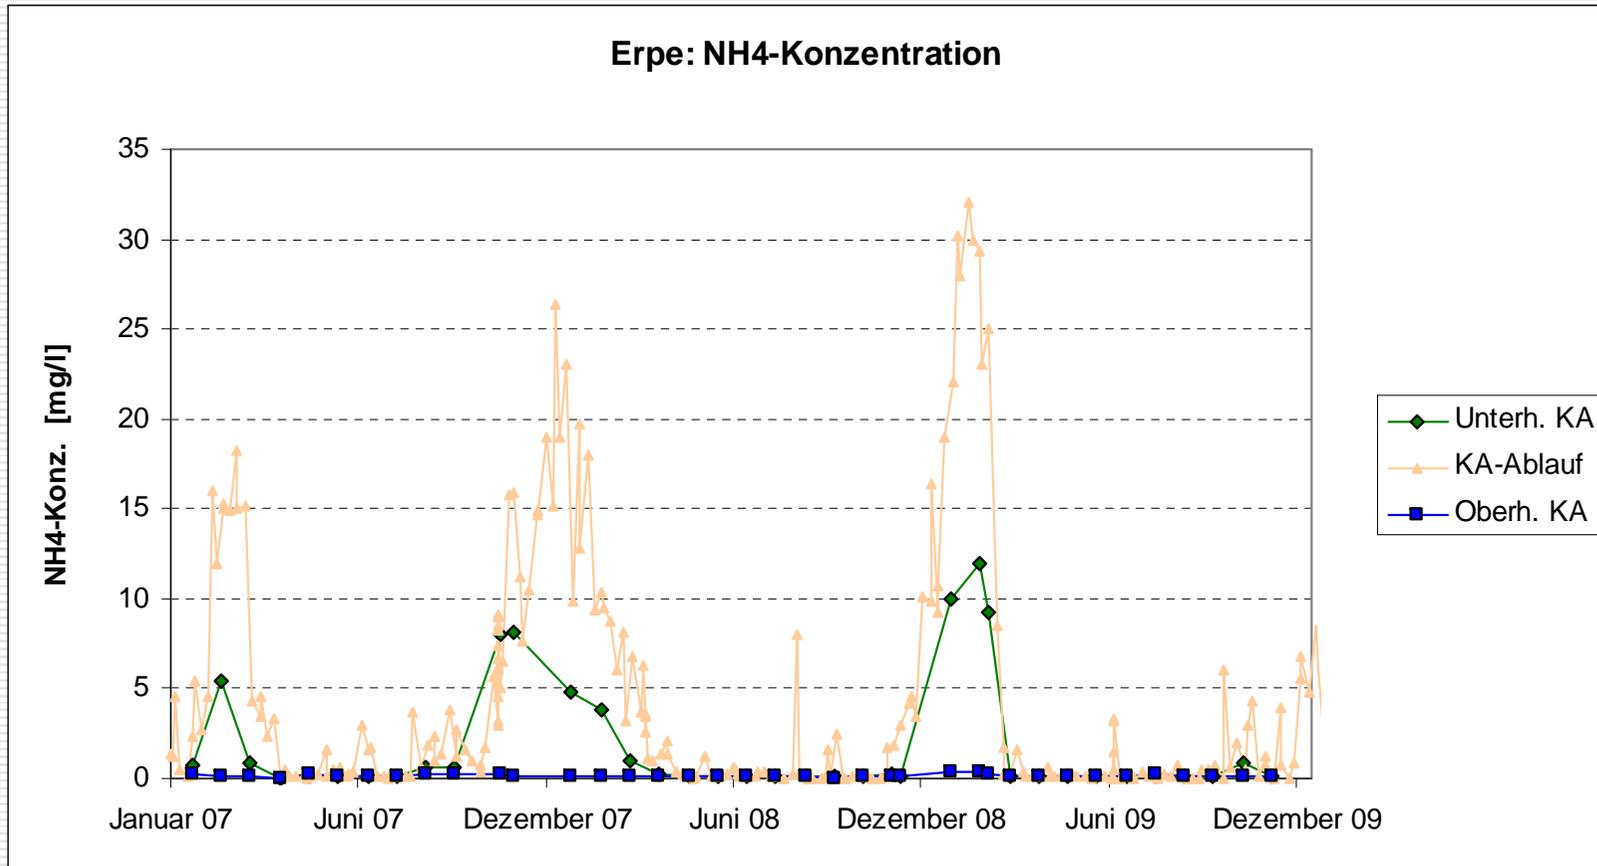
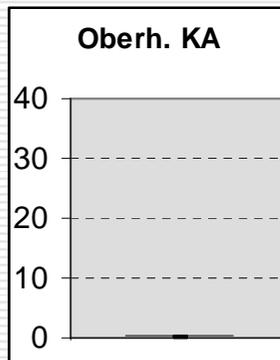
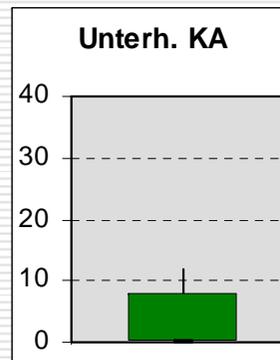
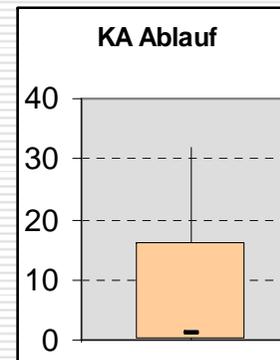
# Auswertung der Messreihen: Ammonium

Oberh. KA	KA-Ablauf	Unterh. KA
<b>MEDIAN</b>	0,120	1,200	0,145
<b>10-PERC.</b>	0,070	0,064	0,070
<b>MIN</b>	0,050	0,031	0,060
<b>MAX</b>	0,430	32,000	12,000
<b>90-PERC.</b>	0,239	16,000	8,049
