Gewässer- entwicklungskonzept (GEK) Platkower Mühlenfließ –

Vorgezogene Maßnahmen

Auftragnehmer:
Freie Planungsgruppe Berlin
GmbH
Giesebrechtstr. 10
10629 Berlin
fpb.de

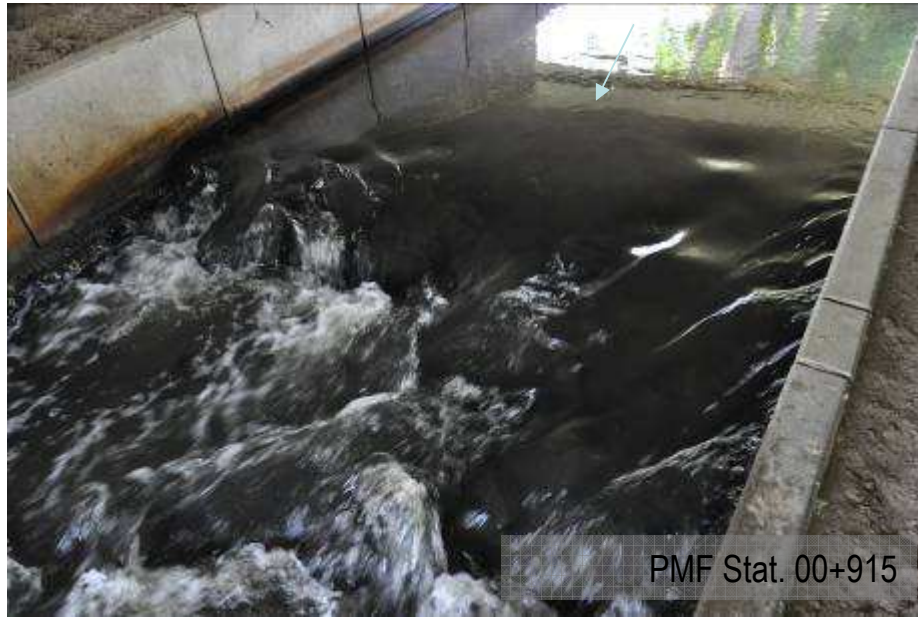
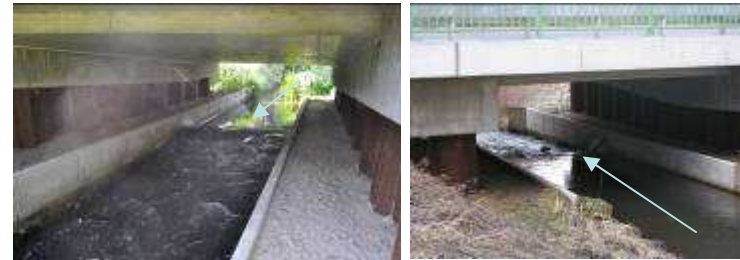
1. Unterstes Bauwerk am PMF optimieren (Maßnahmen ID-69_04)

Kurze Raue Rampe / Durchlass L167

Sohlsprung max. 25 cm

Bedingt Durchgängig für Fische / MZB

(Wasserstands- und
Strömungsgeschwindigkeitsabhängig)

Sohlsprung verringern

Rampen-/Gleitenstrecke verlängern,
Einzelne Störsteine/lagestabile
Totholzelemente einbringen

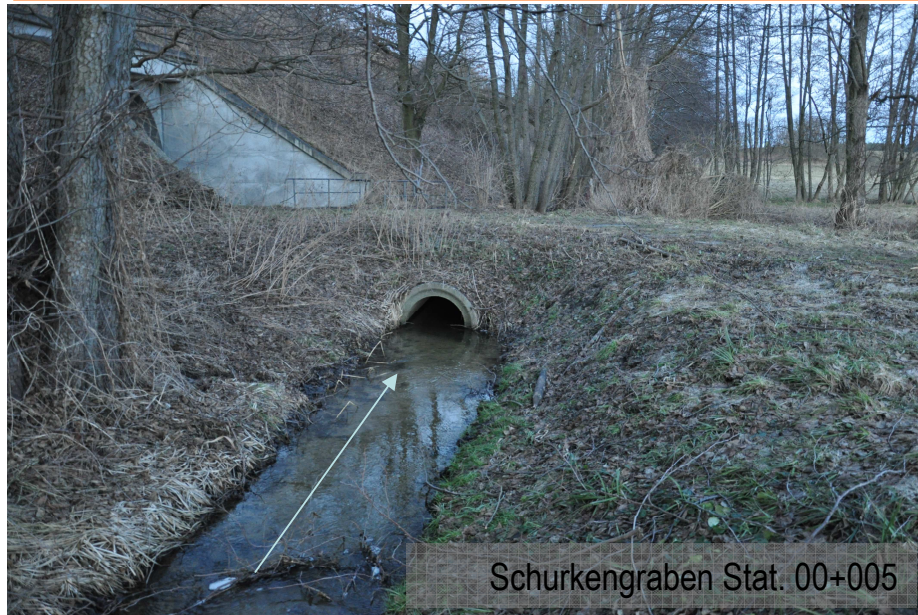
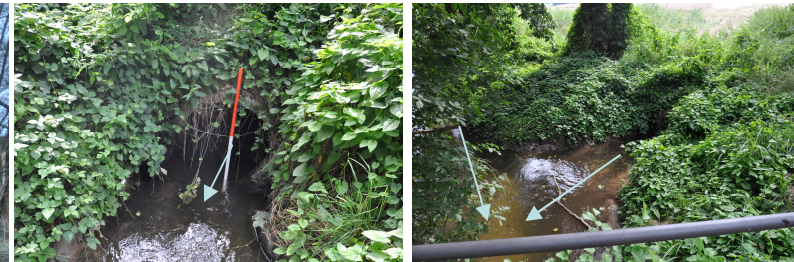
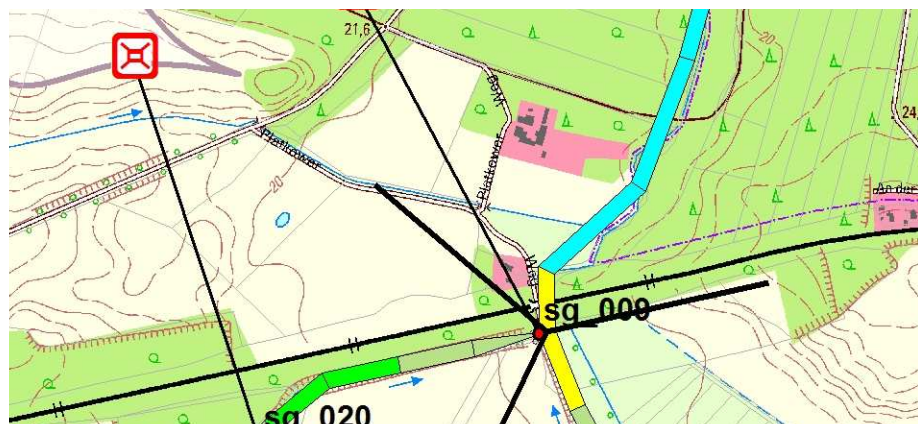
2. Umbau der QBW im Unterlauf des Schurkengrabens (Maßnahmen ID-69_10)

Rohrdurchlass Mündung

Anfällig für Verstopfung/Verklausung

Morphologisch überprägter
Mündungsbereich ins PMF

Umbau in ein sedimentologisch und
biologisch durchgängiges, breites
Durchlass- oder Brückenbauwerk

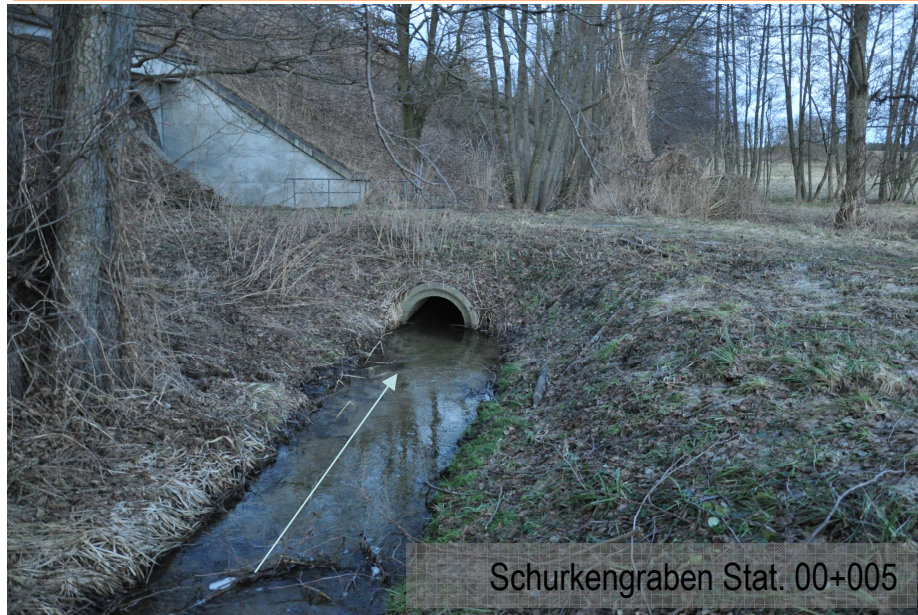
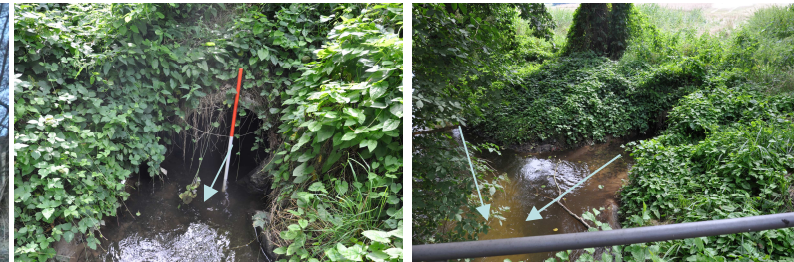
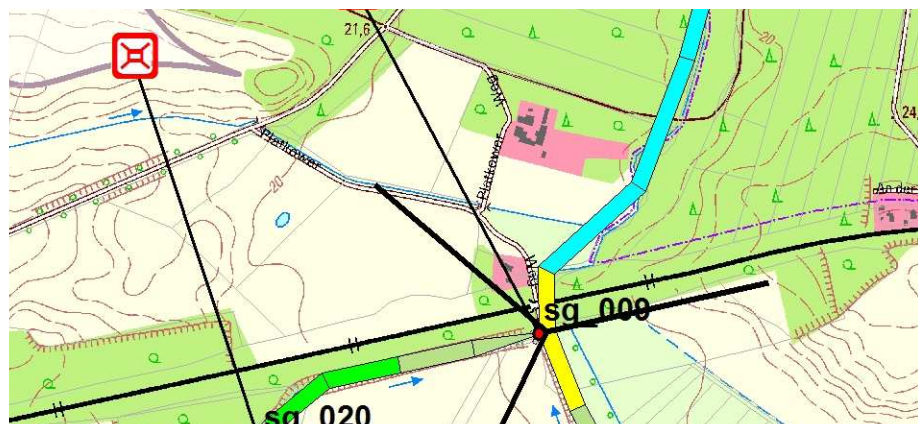
2. Umbau der QBW im Unterlauf des Schurkengrabens (Maßnahmen ID-69_10)

Zu Beachten:

Tragfähigkeit für schwere Landmaschinen

Umbau in ein sedimentologisch und biologisch durchgängiges, breites Durchlass- oder Brückenbauwerk

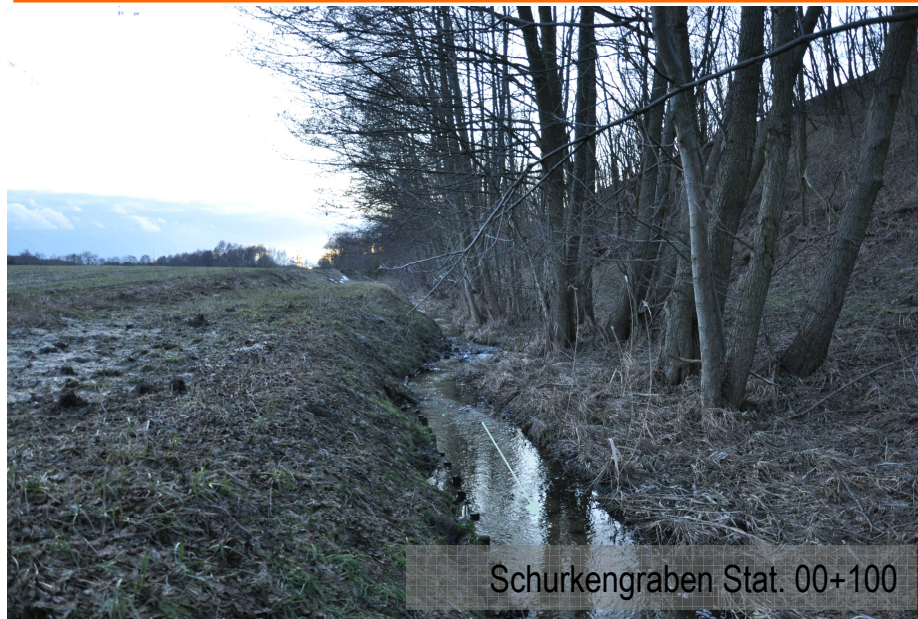
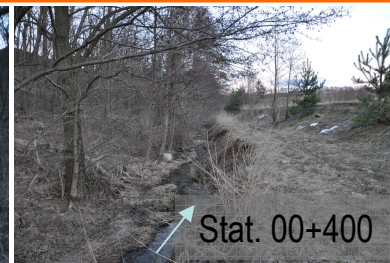
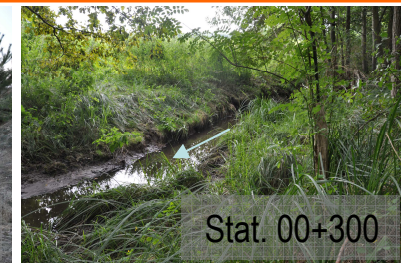
3. Gewässerentwicklung am Schurkengraben (Maßnahmen ID-70_06, 71_02)

00+000 - 00+400; 00+600 – 00+800

Defizite

Bereiche Profiltiefe, Laufkrümmung, Breiten-, Tiefen- und Strömungsvarianz

Restriktionen:

Standortsicherheit linksseitiger Bahndamm

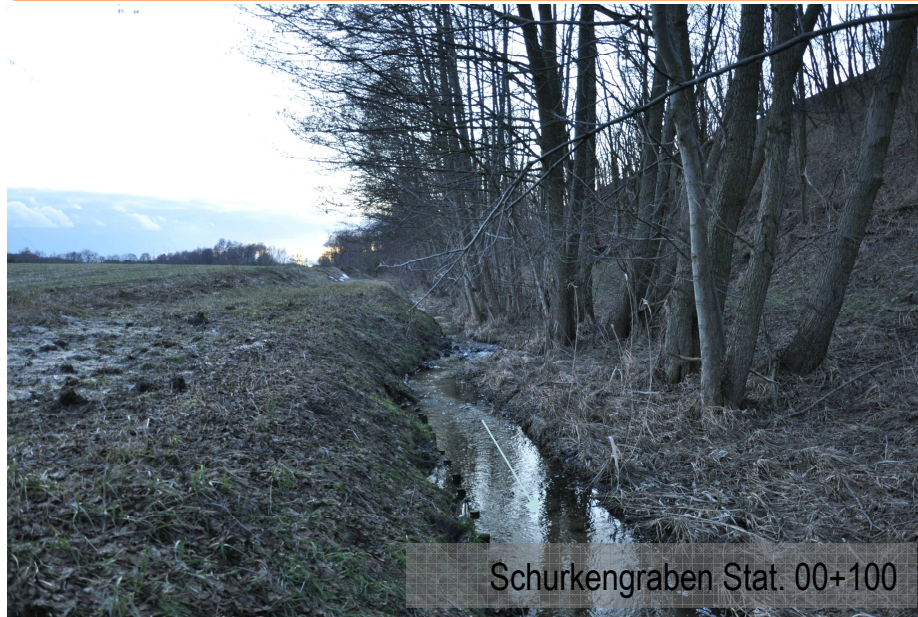
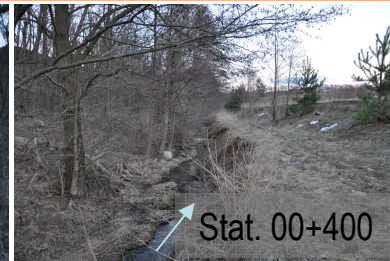
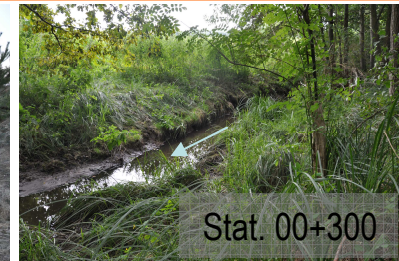
3. Gewässerentwicklung am Schurkengraben (Maßnahmen ID-70_06, 71_02)

Maßnahmenkategorie:

Strukturverbesserung durch den Einbau von naturnahen Holzelementen

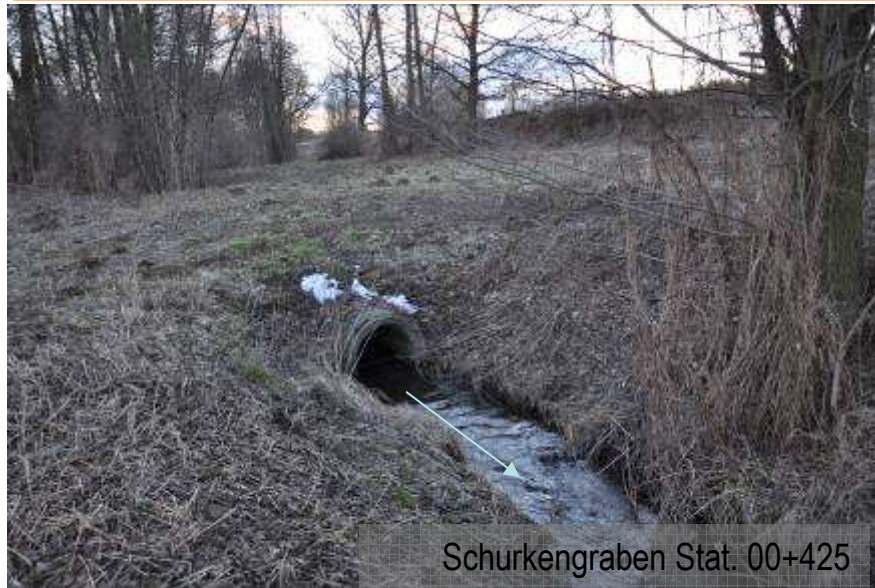
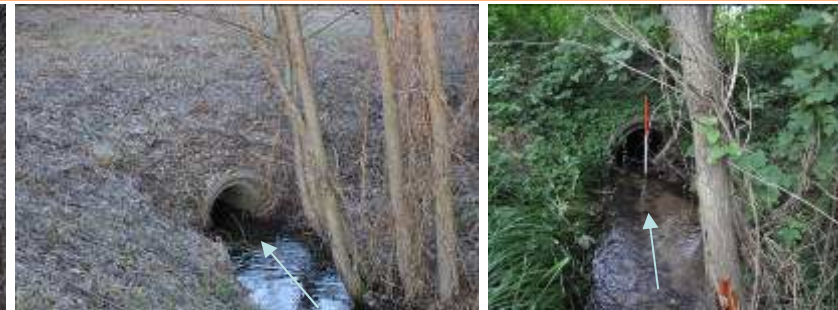
4. Umbau der QBW im Unterlauf des Schurkengrabens (Maßnahmen ID-69_10)

Rohrdurchlass mit Überfahrt

Anfällig für Verstopfung/Verklauserung

Nicht durchgängig für Fische / MZB

Umbau in ein sedimentologisch und biologisch durchgängiges, breites Durchlass- oder Brückenbauwerk

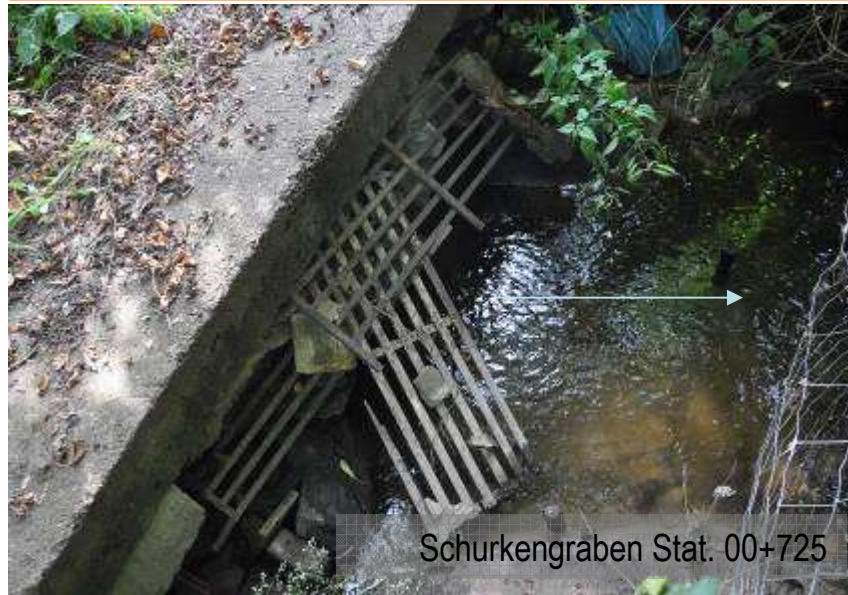
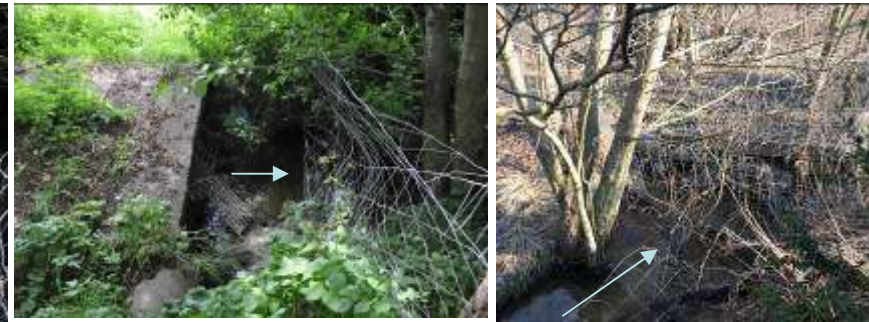
5. Umbau der QBW im Unterlauf des Schurkengrabens (Maßnahmen ID-69_10, 71_06)

Durchlass mit rd. 35 cm Absturz

Wilder Verbau / Schutt

Nicht durchgängig für Fische / MZB

Umbau in eine sedimentologisch und biologisch durchgängige raue Rampe oder Gleite

Gewässerquerenden Zaun in
Absprache mit Nutzern entfernen

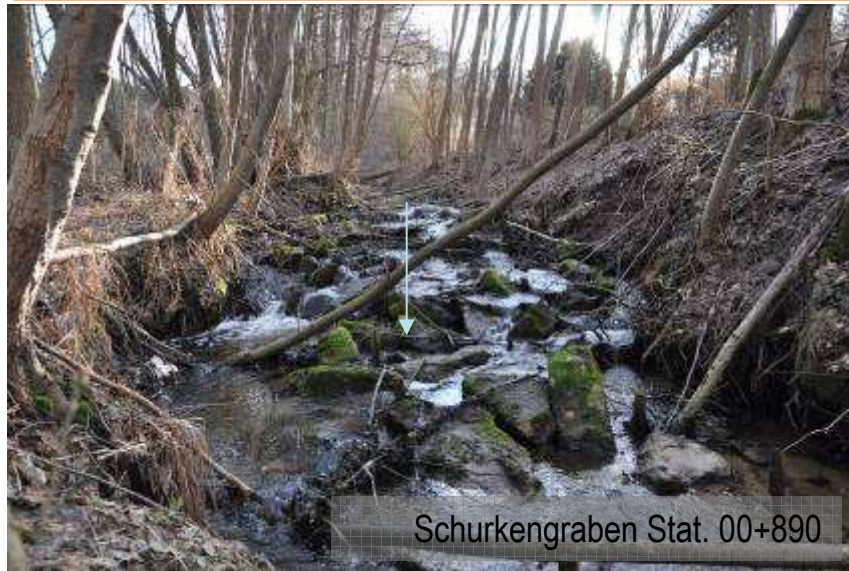
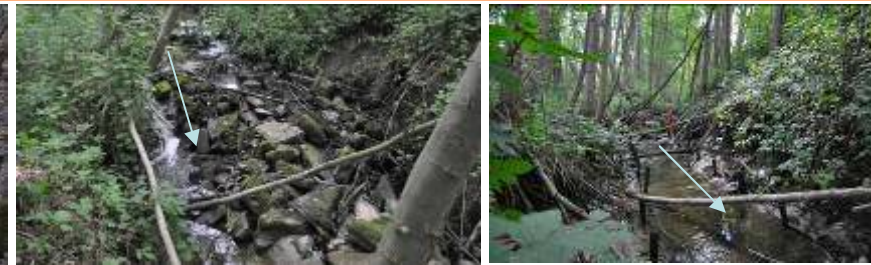
6. Umbau der QBW im Unterlauf des Schurkengrabens (Maßnahmen ID-69_04)

Blocksteinschüttung mit Teilabstürzen max. 20 cm, Gesamtgefällesprung ca. 80 cm

Nicht / nur bedingt durchgängig für Fische;
Gewässeruntypisches Substrat

Umbau in eine sedimentologisch und biologisch durchgängiges Raugerinne

Direkt unterhalb Sohlaufhöhung mit Totholzschwellen

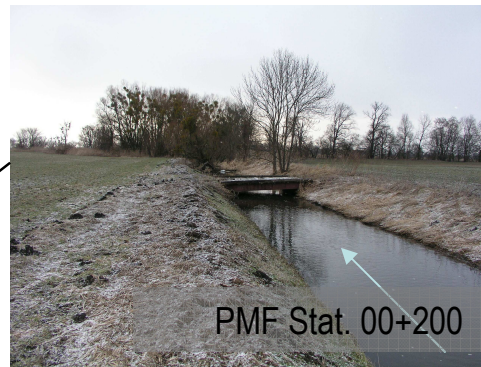
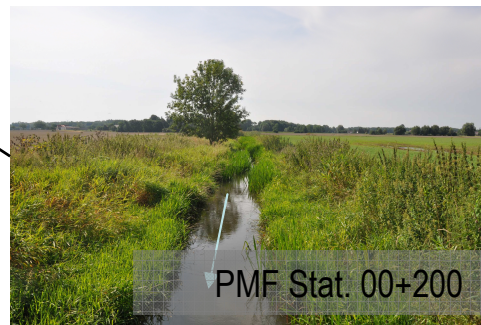
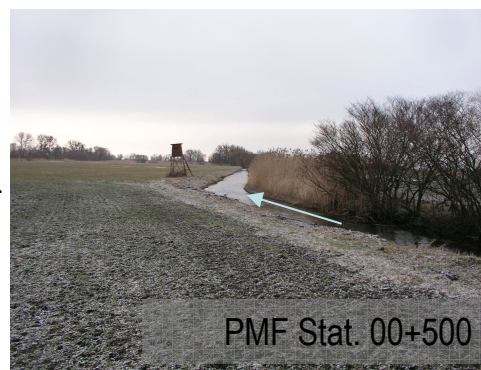
7. Gewässerentwicklung oberhalb des Mündungsbereichs

00+000 - 00+600

Gewässerstrecke oberhalb des naturnahen Mündungsbereichs

Defizite

Bereiche Profiltiefe, Laufkrümmung, Breiten-, Tiefen- und Strömungsvarianz, Uferstrukturen

Fehlende Beschattung

Restriktionen:

Nutzung der angrenzenden Ackerfläche

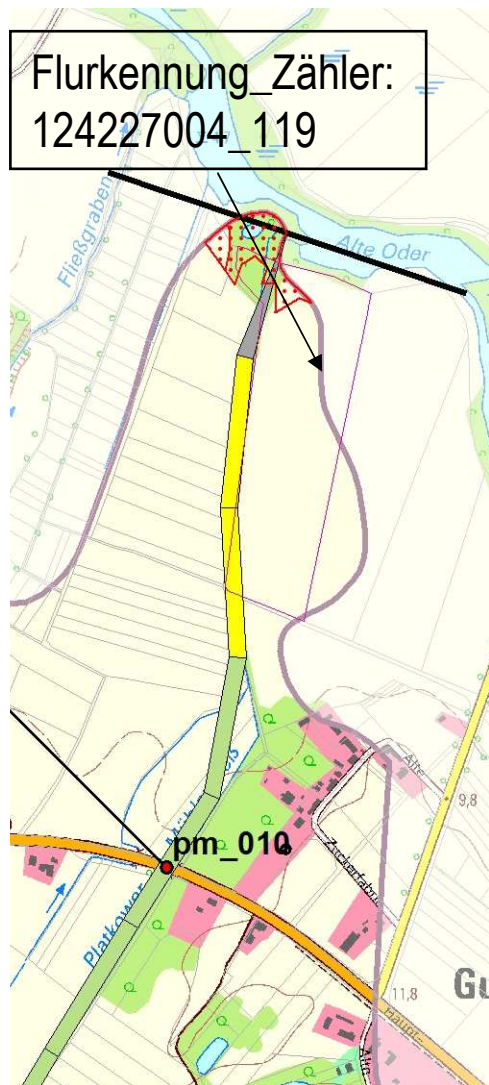
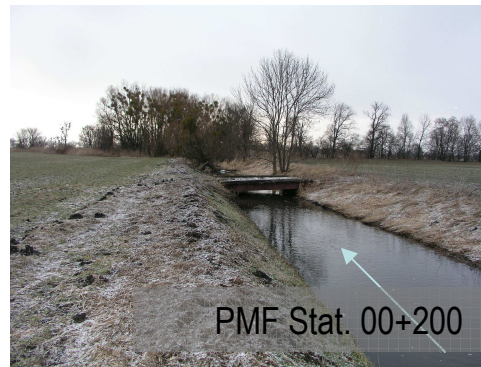
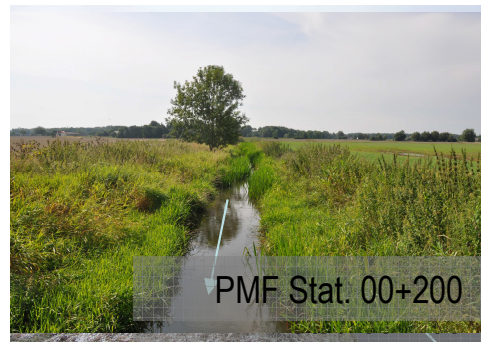
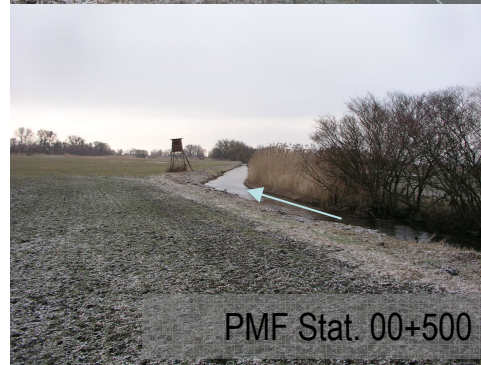
7. Gewässerentwicklung oberhalb des Mündungsbereichs

00+000 - 00+600

Maßnahmen

Ankauf des rechtsseitigen Flurstücks

Gewässerentwicklung mit naturnahen Strömunglenkern

Auslösung von rechtsseitiger Ufererosion

Einstellung der Gewässerunterhaltung

Freie Entwicklung der Fläche (Sukzession)

Initialbepflanzung des linken Ufers mit Weiden und Erlen

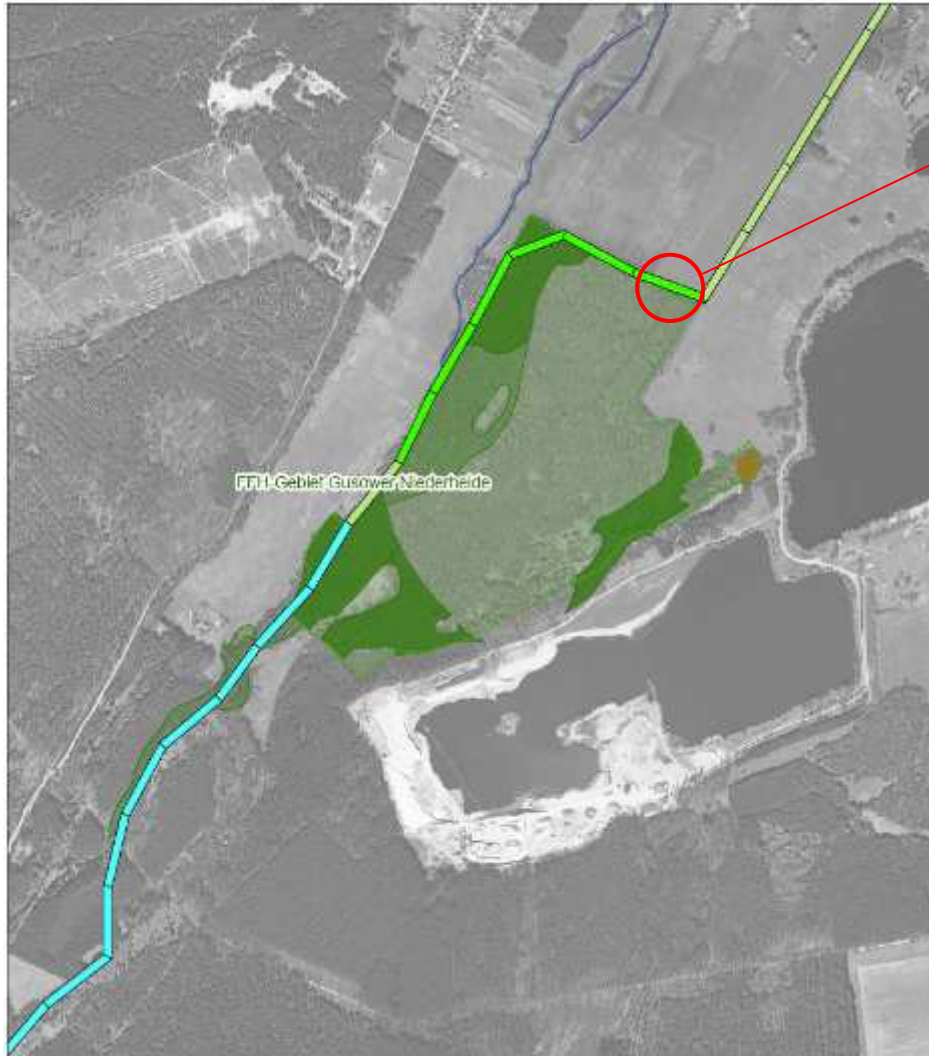
9. Verbesserung des Wasserhaushalts im Torfbusch

Einbau einer
Stauschwelle zur
Stopfung der Vorflut aus
dem Torfbusch und
Verbesserung des
Wasserhaushalts im
NSG Gusower
Niederheide

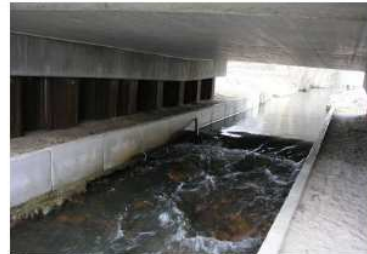
Bauwerksdokumentation Gewässerbegehung	Gewässer	Station		Blatt 3.		
	090218	von: 00+ 915..... km				
	Abschnittsnr.	bis: km				
	00010					
BW-Nummer	pm_010

Bauwerksart	Rauhe Rampe					
Material	Blocksteine					
Breite [cm]	250					
Länge [cm]	700					
Durchmesser [mm]	-					
Überdeckung [cm]	-					
Stauhöhe [cm]	26					
Rückstau [ca. m nach oberhalb]	0					
Ökologische Durchgängigkeit	Fische	Bedingt	Wasser-wirbellose	Bedingt	Fischtoter	Ja
Beschreibung	<ul style="list-style-type: none"> - kurze Rampe, Strassendurchlass - bedingt durchgängig - Soldatengraben 					
Mangel / Baulicher Zustand	- intakt, leicht unterspült					
Maßnahmenvorschlag	- Verbesserung der Durchgängigkeit für schwimmschwache Arten der Fischfauna. Verlängerung der Rampenstrecke und Reduzierung der Fließgeschwindigkeit durch Störsteine.
