Bauwerksdokumentation Gewässerbegehung	Gewässer : Mühlgraben Göllnitz 538612	Station von 5200 m bis 5300 m		Kartierer J.Forberig
	Abschnittsnr.: 2			
Lfd. BW-Nummer 1	HW 5717682,34 RW 3422347,9

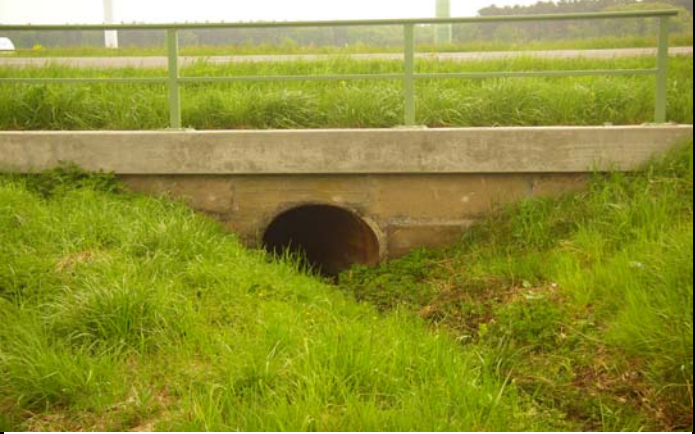
Blatt 3

Bauwerksart	Durchlass			
Material	Beton			
Breite [m]	12			
Länge [m]	16			
Durchmesser [mm]	1000			
Überdeckung [cm]	0			
Stauhöhe [cm]	0			
Rückstau [ca. m]	0			
Ökologische Durchgängigkeit	Fische nicht gegeben	Wasser- wirbellose gegeben	Fischotter nicht gegeben	
Beschreibung	Rohrdurchlass, Abschlussbauwerke Betonsteinmauerwerk, Geländer Stahl. Querende Bundesstraße.			
Mangel / Baulicher Zustand	funktionstüchtig, keine erkennbaren Mängel			
Maßnahmenvorschlag	Herstellung der ökologischen Durchgängigkeit für Fischotter ist hinsichtlich der Nutzungssituation zu prüfen.
