### Blatt 3

| <b>Bauwerksdokumentation</b><br>Gewässerbegehung | <b>Gewässer :</b><br><br>Riethgraben<br>538616 | <b>Station</b><br><br>von 3700 m<br>bis 3800 m | | <b>Kartierer</b><br><br>A.Kaeser |

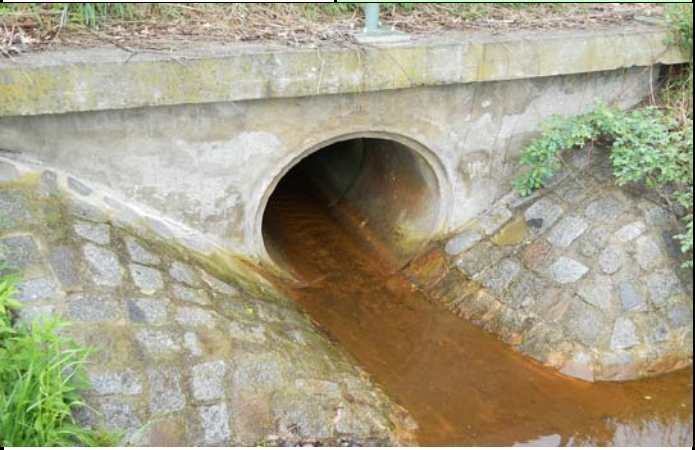
| <b>Lfd. BW-Nummer</b><br>16 | <b>HW</b> 5722935,71<br><b>RW</b> 3413202,92 | | | |

| <b>Bauwerksart</b> | Durchlass | | | |
| <b>Material</b> | Beton | | | |
| <b>Durchmesser [mm]</b> | 1000 | | | |
| <b>Ökologische Durchgängigkeit</b> | Fische<br><br>nicht gegeben | Wasserwirbellose<br><br>nicht gegeben | Fischotter<br><br>nicht gegeben | |
| | <b>Beschreibung</b> | Rohrdurchlass (Eisenbahnunterführung), sedimentfrei, Betonrohr, Abschlusswandungen Beton mit Stahlgeländer, Profilpflasterung | | |
| | <b>Mangel / Baulicher Zustand</b> | funktionstüchtig, keine erkennbaren Mängel | | |

| <b>Maßnahmenvorschlag</b> | entfällt | | | |
