### Blatt 3

<b>Bauwerks- dokumentation</b> Gewässerbegehung	<b>Gewässer :</b>  Riethgraben 538616	<b>Station</b>  von 4900 m bis 5000 m		<b>Kartierer</b>  A.Kaeser
	<b>Abschnittsnr.:</b> 1			
<b>Lfd. BW-Nummer</b> 26	<b>HW</b> 5722579,45 <b>RW</b> 3414345,05

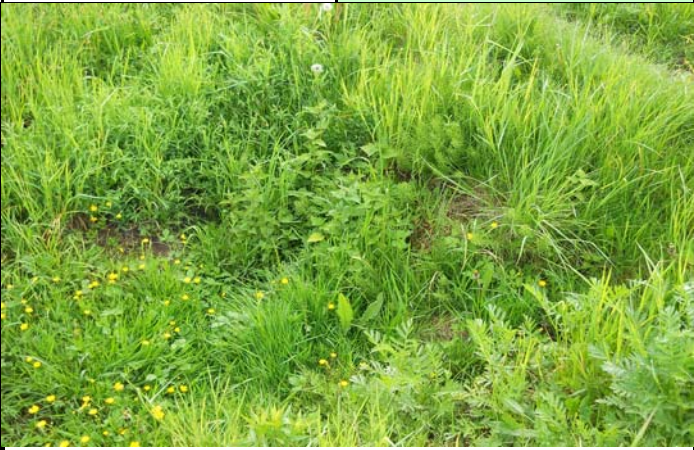
<b>Bauwerksart</b>	Durchlass			
<b>Material</b>	Beton			
<b>Breite [m]</b>	0,3			
<b>Länge [m]</b>	5			
<b>Durchmesser [mm]</b>	300			
<b>Überdeckung [cm]</b>	0			
<b>Stauhöhe [cm]</b>	0			
<b>Rückstau [ca. m]</b>	0			
<b>Ökologische Durchgän- gigkeit</b>	Fische  gegeben	Wasser- wirbellose  gegeben	Fischotter  gegeben	
<b>Beschreibung</b>	Rohrdurchlass, Öffnungen verwachsen			
<b>Mangel / Baulicher Zustand</b>	Funktion beeinträchtigt, sanierungsbedürftig			
<b>Maßnahmen- vorschlag</b>	Bereinigung Öffnungen von Bewuchs und Sediment
