Bauwerksdokumentation Gewässerbegehung	Gewässer : Riethgraben 538616	Station von 100 m bis 200 m	Kartierer A.Kaeser
	Abschnittsnr.: 1		
Lfd. BW-Nummer 3	HW 5725064,35 RW 3410695,21

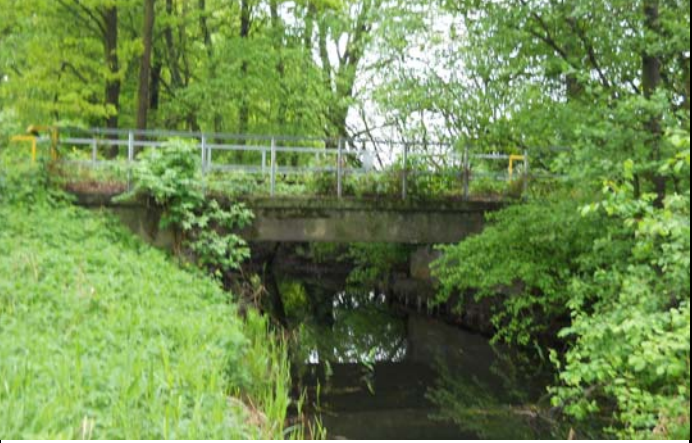
Blatt 3

Bauwerksart	Eisenbahnbrücke		
Material	Beton		
Breite [m]	8		
Länge [m]	5		
Durchmesser [mm]	0		
Überdeckung [cm]	0		
Stauhöhe [cm]	0		
Rückstau [ca. m]	0		
Ökologische Durchgängigkeit	Fische gegeben	Wasserwirbellose gegeben	Fischotter gegeben
Beschreibung	Brückenbauwerk der Museumsbahn. Brückenplatte und Widerlager aus Beton. Stahlgeländer. Unterer Otterpass / Uferberme beidseitig zwischen Spundwand und Widerlager gegeben.		
Mangel / Baulicher Zustand	funktionstüchtig, sanierungsbedürftig, Rissbildung im Beton		
Maßnahmenvorschlag	ggf. Betonoberflächensanierung
