| Blatt 3 Rohrdurchlass, | | | |
| <b>Bauwerksdokumentation</b><br>Gewässerbegehung | <b>Gewässer :</b><br><br>Riethgraben<br>538616 | <b>Station</b><br><br>von 5600 m<br>bis 5700 m | <b>Kartierer</b><br><br>A.Kaeser |

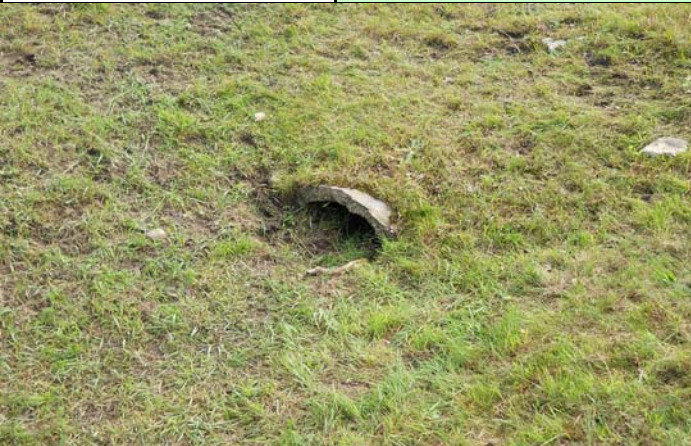
| Blatt 3 Rohrdurchlass, | | | |
|--|--|--|---|
| <b>Lfd. BW-Nummer</b><br>3 | <b>HW</b> 5722458,85<br><b>RW</b> 3414948,21 | | |

| Blatt 3 Rohrdurchlass, | | | |
|--|--|--|---|
| <b>Beschreibung</b> | Rohrdurchlass, stark im Rohr und vor den Rohröffnungen sedimentiert, Graben trocken, querender Weg - Feldweg | | |
| <b>Mangel / Baulicher Zustand</b> | funktionstüchtig, sanierungsbedürftig, starke Ablagerungen - Verringerung Ablagerungen vor der Verrohrung | | |

| Blatt 3 Rohrdurchlass, | | | |
|--|--|--|---|
| <b>Maßnahmenvorschlag</b> | Prüfung Nutzungsbedarf, Ggf. Teilberäumung Sediment | | |
