### Blatt 3

<b>Bauwerks- dokumentation</b> Gewässerbegehung	<b>Gewässer :</b>  Ponnsdorfer Graben 538618	<b>Station</b>  von 900 m bis 1000 m	<b>Kartierer</b>  A.Kaeser
	<b>Abschnittsnr.:</b>  1		
<b>Lfd. BW-Nummer</b> 11	<b>HW</b> 5724910 <b>RW</b> 3406202

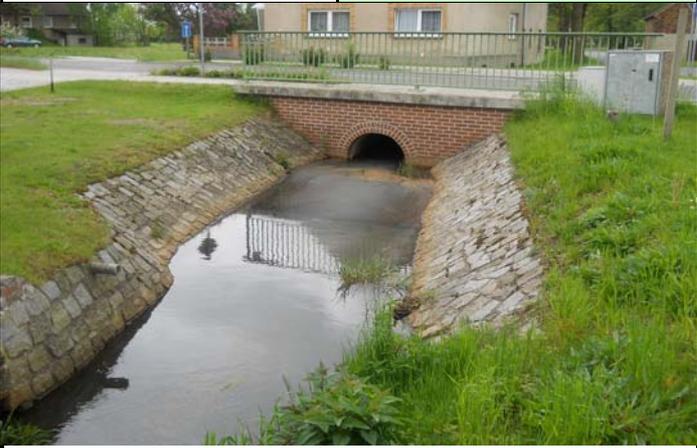
<b>Bauwerksart</b>	Durchlass		
<b>Material</b>	Beton		
<b>Breite [m]</b>	2		
<b>Länge [m]</b>	30		
<b>Durchmesser [mm]</b>	1000		
<b>Überdeckung [cm]</b>	500		
<b>Stauhöhe [cm]</b>	0		
<b>Rückstau [ca. m]</b>	0		
<b>Ökologische Durchgängigkeit</b>	Fische nicht gegeben	Wasser- wirbellose gegeben	Fischotter nicht gegeben
<b>Beschreibung</b>	Rohrdurchlass, Abschlussbauwerk Ziegelmauerwerk, querende Landesstraße mit Fußweg / verlängerter Rohrdurchlass, Stahlstrebengelände		
<b>Mangel / Baulicher Zustand</b>	funktionstüchtig, keine erkennbaren Mängel		
<b>Maßnahmen- vorschlag</b>	entfällt
