<b>Bauwerksdokumentation</b> Gewässerbegehung	<b>Gewässer :</b> Ponnsdorfer Graben 538618	<b>Station</b> von 1100 m bis 1200 m		<b>Kartierer</b> A.Kaeser
	<b>Abschnittsnr.:</b> 1			
<b>Lfd. BW-Nummer</b> 15	<b>HW</b> 5724988,08 <b>RW</b> 3406387,15

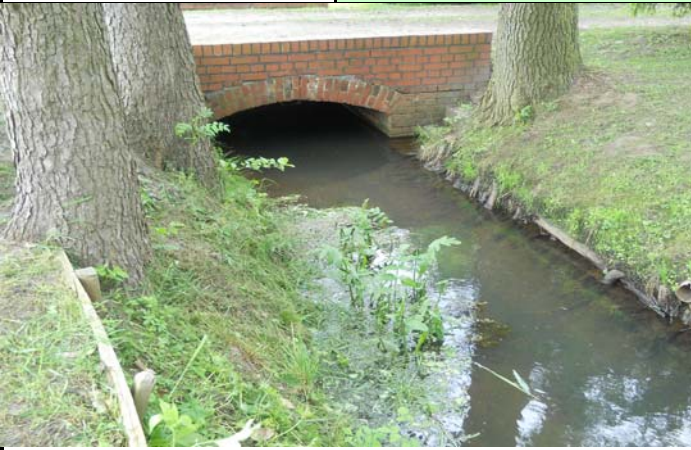
<b>Bauwerksart</b>	Durchlass			
<b>Material</b>	Ziegelmauerwerk			
<b>Breite [m]</b>	1,5			
<b>Länge [m]</b>	4			
<b>Durchmesser [mm]</b>	0			
<b>Überdeckung [cm]</b>	0			
<b>Stauhöhe [cm]</b>	0			
<b>Rückstau [ca. m]</b>	0			
<b>Ökologische Durchgängigkeit</b>	Fische gegeben	Wasser-wirbellose gegeben	Fischotter nicht gegeben	
<b>Beschreibung</b>	Rechteckdurchlass, querende Grundstückszufahrt geschottert, mit Sohlsediment			
<b>Mangel / Baulicher Zustand</b>	funktionstüchtig, sanierungsbedürftig, Fugen des Mauerwerks teilweise sanierungsbedürftig			
<b>Maßnahmen-vorschlag</b>	Fugensanierung Mauerwerk
