<b>Bauwerksdokumentation</b> Gewässerbegehung	<b>Gewässer :</b> Ponnsdorfer Graben 538618	<b>Station</b> von 1200 m bis 1300 m	<b>Kartierer</b> A.Kaeser
	<b>Abschnittsnr.:</b> 1

<b>Lfd. BW-Nummer</b> 18	<b>HW</b> 5725010,52 <b>RW</b> 3406490,49
-----------------------------	--

<b>Bauwerksart</b>	Durchlass
<b>Material</b>	Beton
<b>Breite [m]</b>	1
<b>Länge [m]</b>	4
<b>Durchmesser [mm]</b>	1000
<b>Überdeckung [cm]</b>	0
<b>Stauhöhe [cm]</b>	0
<b>Rückstau [ca. m]</b>	0

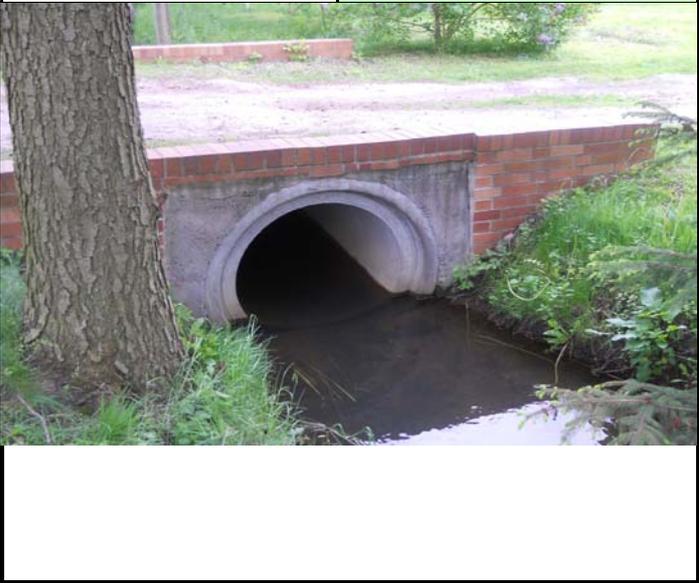
<b>Ökologische Durchgängigkeit</b>	Fische gegeben	Wasserwirbellose nicht gegeben	Fischotter nicht gegeben

**Beschreibung** Rohrdurchlass Beton, Abschlussbauwerke Beton / Mauerwerk, querende Grundstückszufahrt geschottert, kein Sohlsediment

**Mangel / Baulicher Zustand** funktionstüchtig, keine erkennbaren Mängel

**Maßnahmenvorschlag** entfällt
