**Blatt 3**

<b>Bauwerksdokumentation</b> Gewässerbegehung	<b>Gewässer :</b> Ponnsdorfer Graben 538618	<b>Station</b> von 0 m bis 100 m	<b>Kartierer</b> A.Kaeser
	<b>Abschnittsnr.:</b> 1		
<b>Lfd. BW-Nummer</b> 1	<b>HW</b> 5724738,64 <b>RW</b> 3405280,24

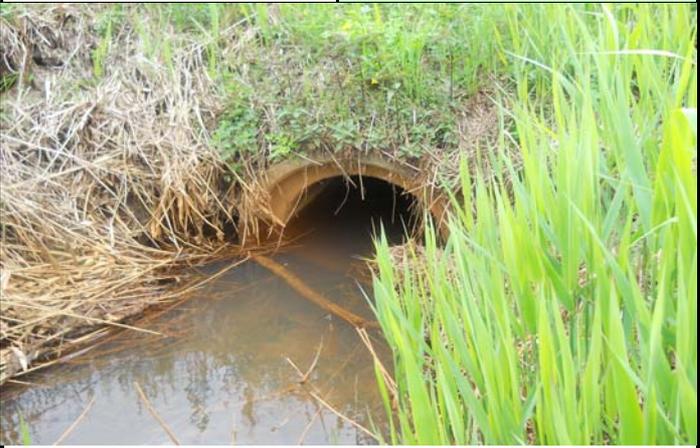
<b>Bauwerksart</b>	Durchlass		
<b>Material</b>	Beton		
<b>Breite [m]</b>	1		
<b>Länge [m]</b>	10		
<b>Durchmesser [mm]</b>	1000		
<b>Überdeckung [cm]</b>	0		
<b>Stauhöhe [cm]</b>	0		
<b>Rückstau [ca. m]</b>	0		
<b>Ökologische Durchgängigkeit</b>	Fische gegeben	Wasser-wirbellose nicht gegeben (kein Sediment)	Fischotter nicht gegeben
<b>Beschreibung</b>	Rohrdurchlass, Beton, querender Wiesenweg, kein Sediment		
<b>Mangel / Baulicher Zustand</b>	funktionstüchtig, keine erkennbaren Mängel		
<b>Maßnahmen-vorschlag</b>	Prüfung Eigentums- und Nutzungsverhältnisse
