Blatt 3

Bauwerksdokumentation Gewässerbegehung	Gewässer : Ponnsdorfer Graben 538618	Station von 1300 m bis 1400 m		Kartierer A.Kaeser
	Abschnittsnr.: 1			
Lfd. BW-Nummer 21	HW 5725012,63 RW 3406589,28

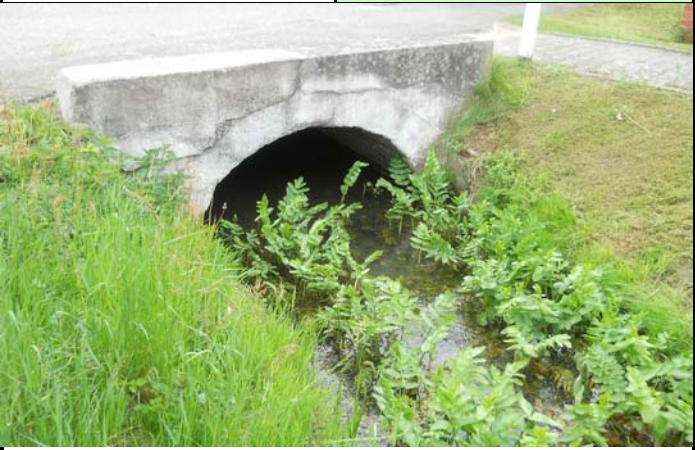
Bauwerksart	Durchlass			
Material	Beton			
Breite [m]	1			
Länge [m]	5			
Durchmesser [mm]	1000			
Überdeckung [cm]	0			
Stauhöhe [cm]	0			
Rückstau [ca. m]	0			
Ökologische Durchgängigkeit	Fische gegeben	Wasser-wirbellose gegeben	Fischotter nicht gegeben	
Beschreibung	Bogendurchlass - Betonmauerwerk, verputzt, querende Grundstückszufahrt asphaltiert, mit Sohlsediment			
Mangel / Baulicher Zustand	funktionstüchtig, sanierungsbedürftig, Verputzrisse mit Abplatzungen			
Maßnahmen-vorschlag	Sanierung Verputz und Fugen
