Bauwerksdokumentation Gewässerbegehung	Gewässer : Ponnsdorfer Graben 538618	Station von 1400 m bis 1500 m		Kartierer A.Kaeser
	Abschnittsnr.: 1			
Lfd. BW-Nummer 22	HW 5725012,84 RW 3406634,04

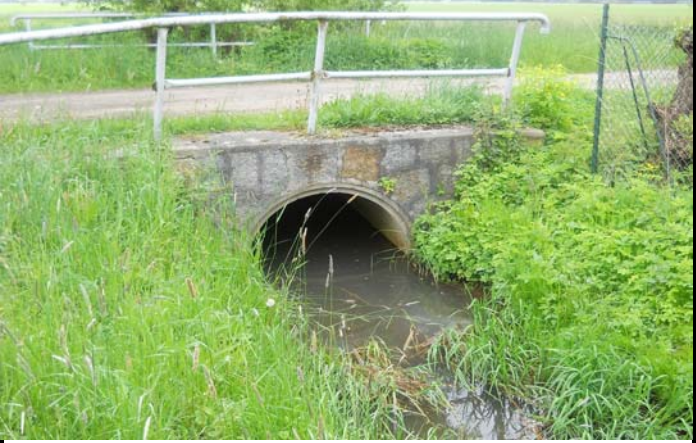
Blatt 3

Bauwerksart	Durchlass			
Material	Beton			
Breite [m]	1			
Länge [m]	6			
Durchmesser [mm]	1000			
Überdeckung [cm]	0			
Stauhöhe [cm]	0			
Rückstau [ca. m]	0			
Ökologische Durchgängigkeit	Fische gegeben	Wasser-wirbellose gegeben	Fischotter nicht gegeben	
Beschreibung	Rohrdurchlass Beton, Abschlussbauwerke Bruchsteinmauerwerk, querender Feldweg, mit Stahlgeländer			
Mangel / Baulicher Zustand	funktionstüchtig, sanierungsbedürftig, Geländer mit Rostschäden und verbogen			
Maßnahmen-vorschlag	bei Bedarf Sanierung Geländer
