Blatt 3

Bauwerksdokumentation Gewässerbegehung	Gewässer : Ponnsdorfer Graben 538618	Station von 600 m bis 700 m		Kartierer A.Kaeser
	Abschnittsnr.: 1			
Lfd. BW-Nummer 3	HW 5724798,94 RW 3405886,46

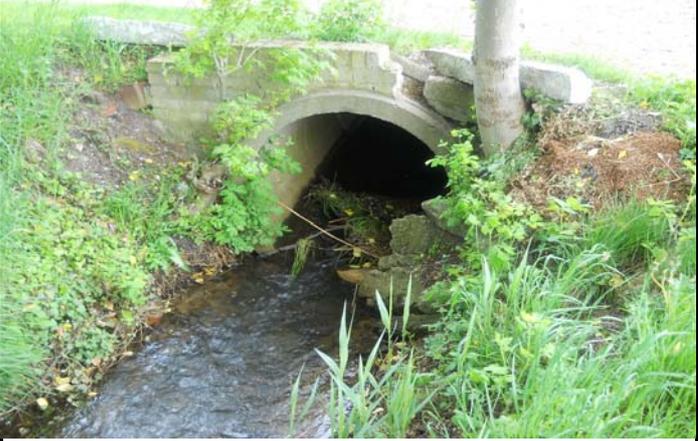
Bauwerksart	Durchlass			
Material	Beton			
Breite [m]	1			
Länge [m]	6			
Durchmesser [mm]	1500			
Überdeckung [cm]	0			
Stauhöhe [cm]	0			
Rückstau [ca. m]	0			
Ökologische Durchgängigkeit	Fische gegeben	Wasser- wirbellose nicht gegeben (kein Sediment)	Fischotter nicht gegeben	
Beschreibung	Rohrdurchlass, Abschlussbauwerke - Mauerwerk, querende Hofzufahrt - häufig befahren, kein Sediment			
Mangel / Baulicher Zustand	funktionstüchtig, sanierungsbedürftig, Abschlussbauwerke ausgebrochen und bewachsen			
Maßnahmen-vorschlag	Bewuchsentfernung und Sanierung Mauerwerk der Abschlussbauwerke
