Blatt 3

Bauwerksdokumentation Gewässerbegehung	Gewässer : Ponnsdorfer Graben 538618	Station von 700 m bis 800 m		Kartierer A.Kaeser
	Abschnittsnr.: 1			
Lfd. BW-Nummer 5	HW 5724831,99 RW 3406012,66

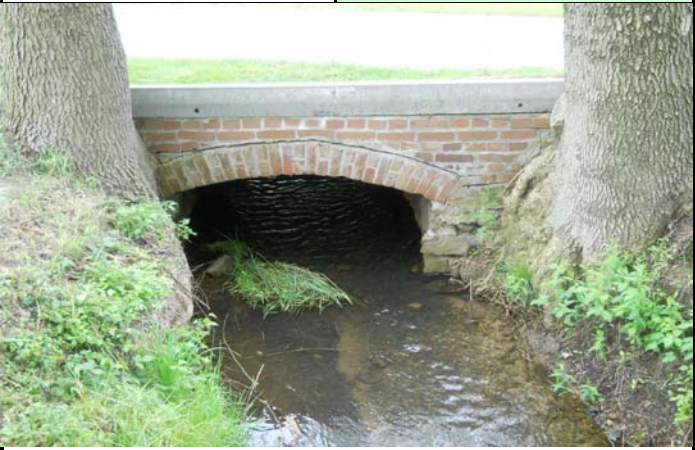
Bauwerksart	Durchlass			
Material	Beton			
Breite [m]	1,5			
Länge [m]	4			
Durchmesser [mm]	0			
Überdeckung [cm]	0			
Stauhöhe [cm]	0			
Rückstau [ca. m]	0			
Ökologische Durchgängigkeit	Fische gegeben	Wasserwirbellose gegeben	Fischotter nicht gegeben	
	Beschreibung Rechteckdurchlass / Brückenbauwerk, Bruchsteinmauerwerk Widerlager, Randabschluss Ziegelmauerwerk / Betonträger, Querende Straße, Gewässersohle Sediment			
Mangel / Baulicher Zustand	funktionstüchtig, sanierungsbedürftig			
Maßnahmenvorschlag	Mauerwerkssanierung (Fugensanierung)
