### Blatt 3

<b>Bauwerksdokumentation</b> Gewässerbegehung	<b>Gewässer :</b> Ponnsdorfer Graben 538618	<b>Station</b> von 700 m bis 800 m	<b>Kartierer</b> A.Kaeser
	<b>Abschnittsnr.:</b> 1		
<b>Lfd. BW-Nummer</b> 6	<b>HW</b> 5724837,4 <b>RW</b> 3406020,9

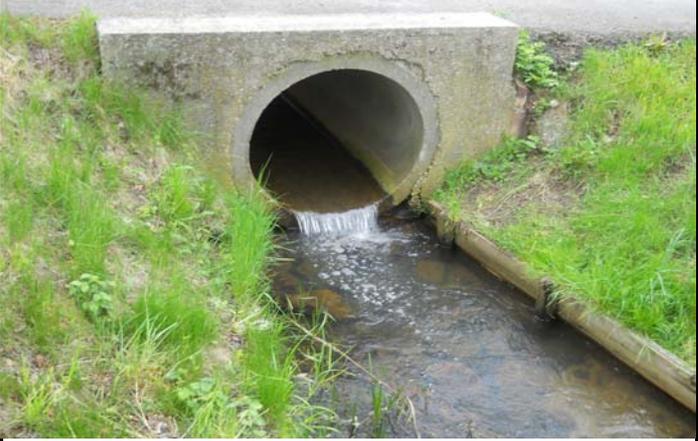
<b>Bauwerksart</b>	Durchlass		
<b>Material</b>	Beton		
<b>Breite [m]</b>	1		
<b>Länge [m]</b>	4		
<b>Durchmesser [mm]</b>	1000		
<b>Überdeckung [cm]</b>	0		
<b>Stauhöhe [cm]</b>	0		
<b>Rückstau [ca. m]</b>	0		
<b>Ökologische Durchgängigkeit</b>	Fische gegeben	Wasser-wirbellose nicht gegeben (kein Sediment)	Fischotter nicht gegeben
<b>Beschreibung</b>	Rohrdurchlass mit Absturz, Betonrohr und Betonabschlussbauwerke, querende Grundstückszufahrt asphaltiert, kein Sediment		
<b>Mangel / Baulicher Zustand</b>	funktionstüchtig, keine erkennbaren Mängel		
<b>Maßnahmen-vorschlag</b>	entfällt
