**Blatt 3**

<b>Bauwerksdokumentation</b> Gewässerbegehung	<b>Gewässer :</b> Ponnsdorfer Graben 538618	<b>Station</b> von 800 m bis 900 m		<b>Kartierer</b> A.Kaeser
	<b>Abschnittsnr.:</b> 1			
<b>Lfd. BW-Nummer</b> 7	<b>HW</b> 5724846,99 <b>RW</b> 3406061,73

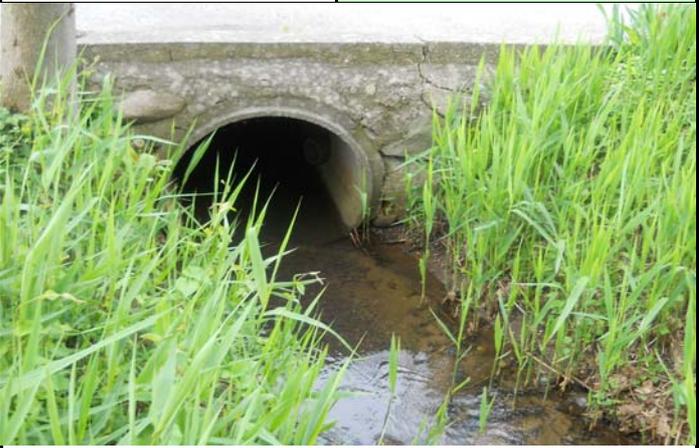
<b>Bauwerksart</b>	Durchlass			
<b>Material</b>	Beton			
<b>Breite [m]</b>	1			
<b>Länge [m]</b>	5			
<b>Durchmesser [mm]</b>	1000			
<b>Überdeckung [cm]</b>	0			
<b>Stauhöhe [cm]</b>	0			
<b>Rückstau [ca. m]</b>	0			
<b>Ökologische Durchgängigkeit</b>	Fische gegeben	Wasserwirbellose nicht gegeben (kein Sediment)	Fischotter nicht gegeben	
<b>Beschreibung</b>	Rohrdurchlass Beton, Abschlussbauwerke betonierte Bruchsteine, Querende Grundstückszufahrt und Einleitung			
<b>Mangel / Baulicher Zustand</b>	funktionstüchtig, keine erkennbaren Mängel			
<b>Maßnahmenvorschlag</b>	entfällt
