### Blatt 3

<b>Bauwerksdokumentation</b> Gewässerbegehung	<b>Gewässer :</b> Ponnsdorfer Graben 538618	<b>Station</b> von 5300 m bis 5400 m		<b>Kartierer</b> A.Kaeser
	<b>Abschnittsnr.:</b> 2			
<b>Lfd. BW-Nummer</b> 10	<b>HW</b> 5722870,79 <b>RW</b> 3409348,75

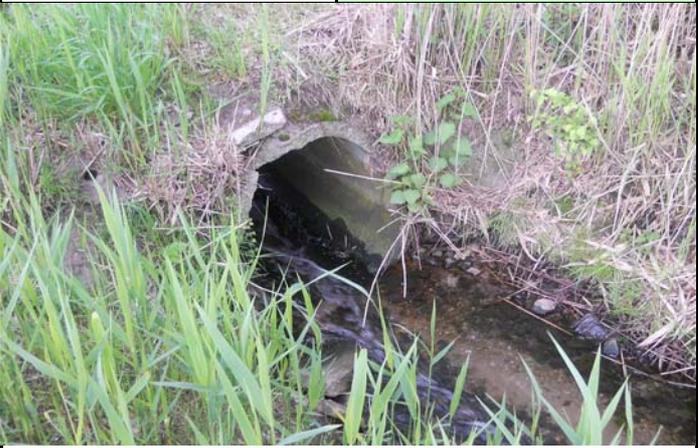
<b>Bauwerksart</b>	Durchlass			
<b>Material</b>	Beton			
<b>Breite [m]</b>	0,5			
<b>Länge [m]</b>	1,5			
<b>Durchmesser [mm]</b>	500			
<b>Überdeckung [cm]</b>	0			
<b>Stauhöhe [cm]</b>	0			
<b>Rückstau [ca. m]</b>	0			
<b>Ökologische Durchgängigkeit</b>	Fische gegeben	Wasserwirbellose nicht gegeben	Fischotter gegeben	
<b>Beschreibung</b>	Rohrdurchlass Beton, kein Sohl sediment, Querender kleiner Überweg			
<b>Mangel / Baulicher Zustand</b>	funktionstüchtig, keine erkennbaren Mängel			
<b>Maßnahmenvorschlag</b>	Prüfung Nutzungserfordernis und Eigentumsverhältnisse. Ggf. Rückbau.
