Blatt 3

| Bauwerksdokumentation Gewässerbegehung | Gewässer : Ponnsdorfer Graben 538618 | Station von 5700 m bis 5800 m | | Kartierer A.Kaeser |
| Lfd. BW-Nummer 12 | HW 5722771,66 RW 3409745,53 | | | |

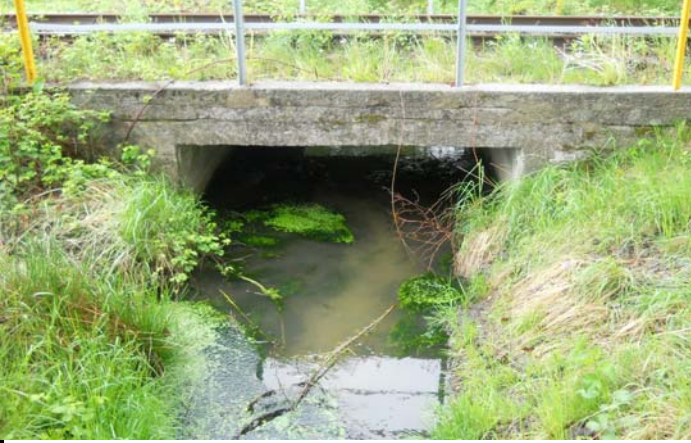
| Bauwerksart | Durchlass | | | |
| Material | Beton | | | |
| Breite [m] | 2 | | | |
| Länge [m] | 5 | | | |
| Ökologische Durchgängigkeit | Fische gegeben | Wasserwirbellose gegeben | Fischotter nicht gegeben | |
| Beschreibung | Rechteckdurchlass, Eisenbahnbrückenbauwerk Beton (Museumsbahn), Sohlsediment vorhanden | | | |
| Mangel / Baulicher Zustand | funktionstüchtig, sanierungsbedürftig, Betonrissbildung | | | |

| Maßnahmenvorschlag | Betonsanierung | | | |
