<b>Bauwerksdokumentation</b> Gewässerbegehung	<b>Gewässer :</b> Zeckeriner Muehlgraben 538622	<b>Station</b> von 3500 m bis 3600 m	<b>Kartierer</b>  A.Kaeser
	<b>Abschnittsnr.:</b> 2		
<b>Lfd. BW-Nummer</b> 3	<b>HW</b> 5731406,21 <b>RW</b> 3405798,07

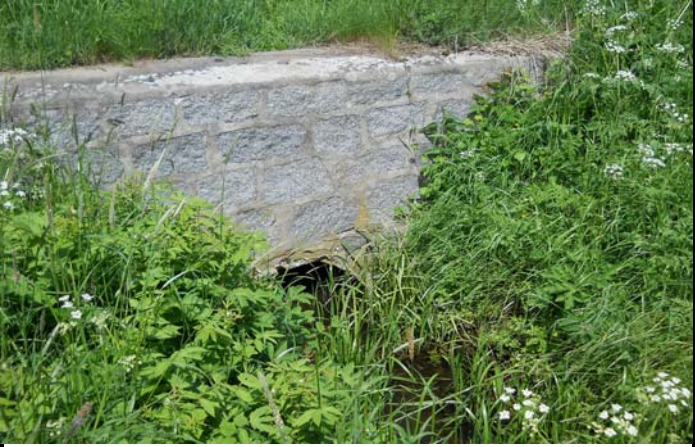
<b>Bauwerksart</b>	Durchlass		
<b>Material</b>	Beton, Naturstein		
<b>Breite [m]</b>	2		
<b>Länge [m]</b>	10		
<b>Durchmesser [mm]</b>	500		
<b>Überdeckung [cm]</b>	0		
<b>Stauhöhe [cm]</b>	0		
<b>Rückstau [ca. m]</b>	0		
<b>Ökologische Durchgängigkeit</b>	Fische nicht gegeben	Wasser-wirbellose gegeben	Fischotter gegeben
<b>Beschreibung</b>	Durchlass, Betonrohr, integriert in Natursteinbauwerk als Überfahrt, Otterpassage gegeben		
<b>Mangel / Baulicher Zustand</b>	funktionstüchtig, keine erkennbaren Mängel		
<b>Maßnahmen-vorschlag</b>	Herstellung der ökologischen Durchgängigkeit für Fische ist hinsichtlich der Nutzungssituation zu prüfen. Genehmigungs- und Eigentumsverhältnisse prüfen, ggf. Rückbau Durchlass.
